スリーマイル島原発の破壊

【1979年3月28日、米国ペンシルバニア州スリーマイル島】

中尾政之（東京大学大学院 工学系研究科 総合研究機構）

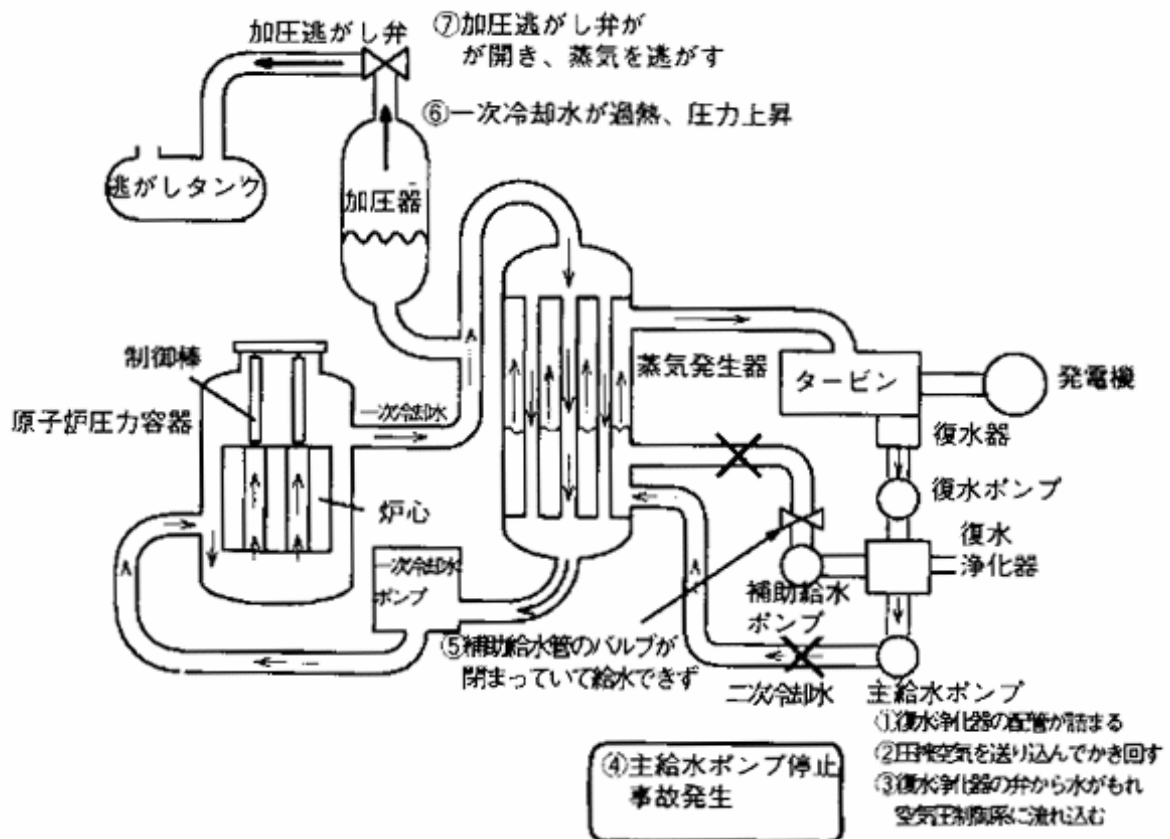
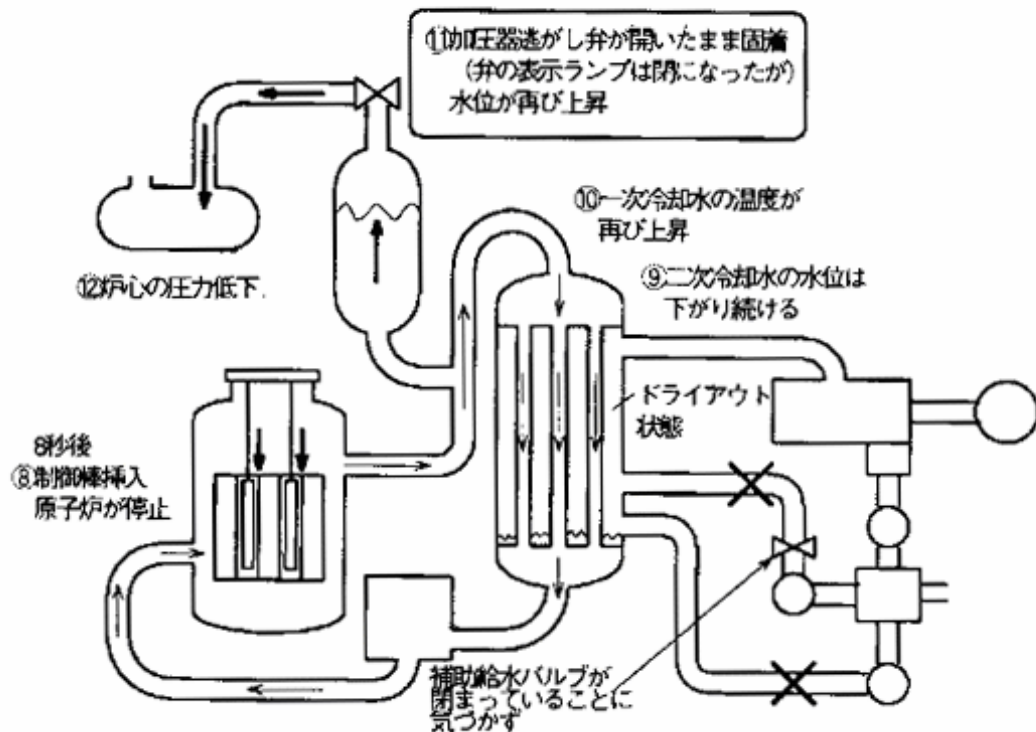
図2 スリーマイル島原発事故の経過(その1) [1]

- (1) スリーマイル島原発2号機は出力959,000キロワットの加圧水型原子炉で、事故は、2次冷却水系の主給水ポンプが故障によって停止したこと（図1の ）から始まった。代わりをつとめる補助給水ポンプがすぐに作動したが、開いているはずの出口弁が閉じられていたため（ ） 蒸気発生器に給水されなかった（このことに8分間気がつかなかった）。このため原子炉内の温度・圧力が上昇し、加圧器上部にある圧力逃がし弁が自動的に開き（ ） 高温の水が流出して格納容器内の逃がしタンクへ流れた。原子炉は緊急停止し（ ） 炉内の圧力が低下した。これによって加圧器逃がし弁は閉じるはずなのだが、開いたままになってしまった（ ）。このことに以降2時間20分も気づかなかったため、結果的に約80トンの一次冷却水が逃がしタンクから流出した。このころ制御室では、100以上の警報がなるなど大混乱が生じていた。

- (2) 炉内圧力が下がったので、緊急用炉心冷却装置（ECCS）が正常に作動して（図2の ） 毎分4トンの水を炉内に注入しはじめた。しかし、運転員は加圧器の水位計が上がったため（実は逃がし弁が開いているために、流動によって見かけ上、上がっていただけ） 炉内の水がいっぱいになったと誤判断して手動でECCSを止めてしまった（ ）。このため、一次冷却水が沸騰を始め（²²） 炉内水位が低下し、炉心が露出した（²⁶） ところがその前に、キャビテーション（沸騰による泡の発生と消滅）によって一次冷却水ポンプが振動を始めたので、ポンプを停止していた（²⁴）。

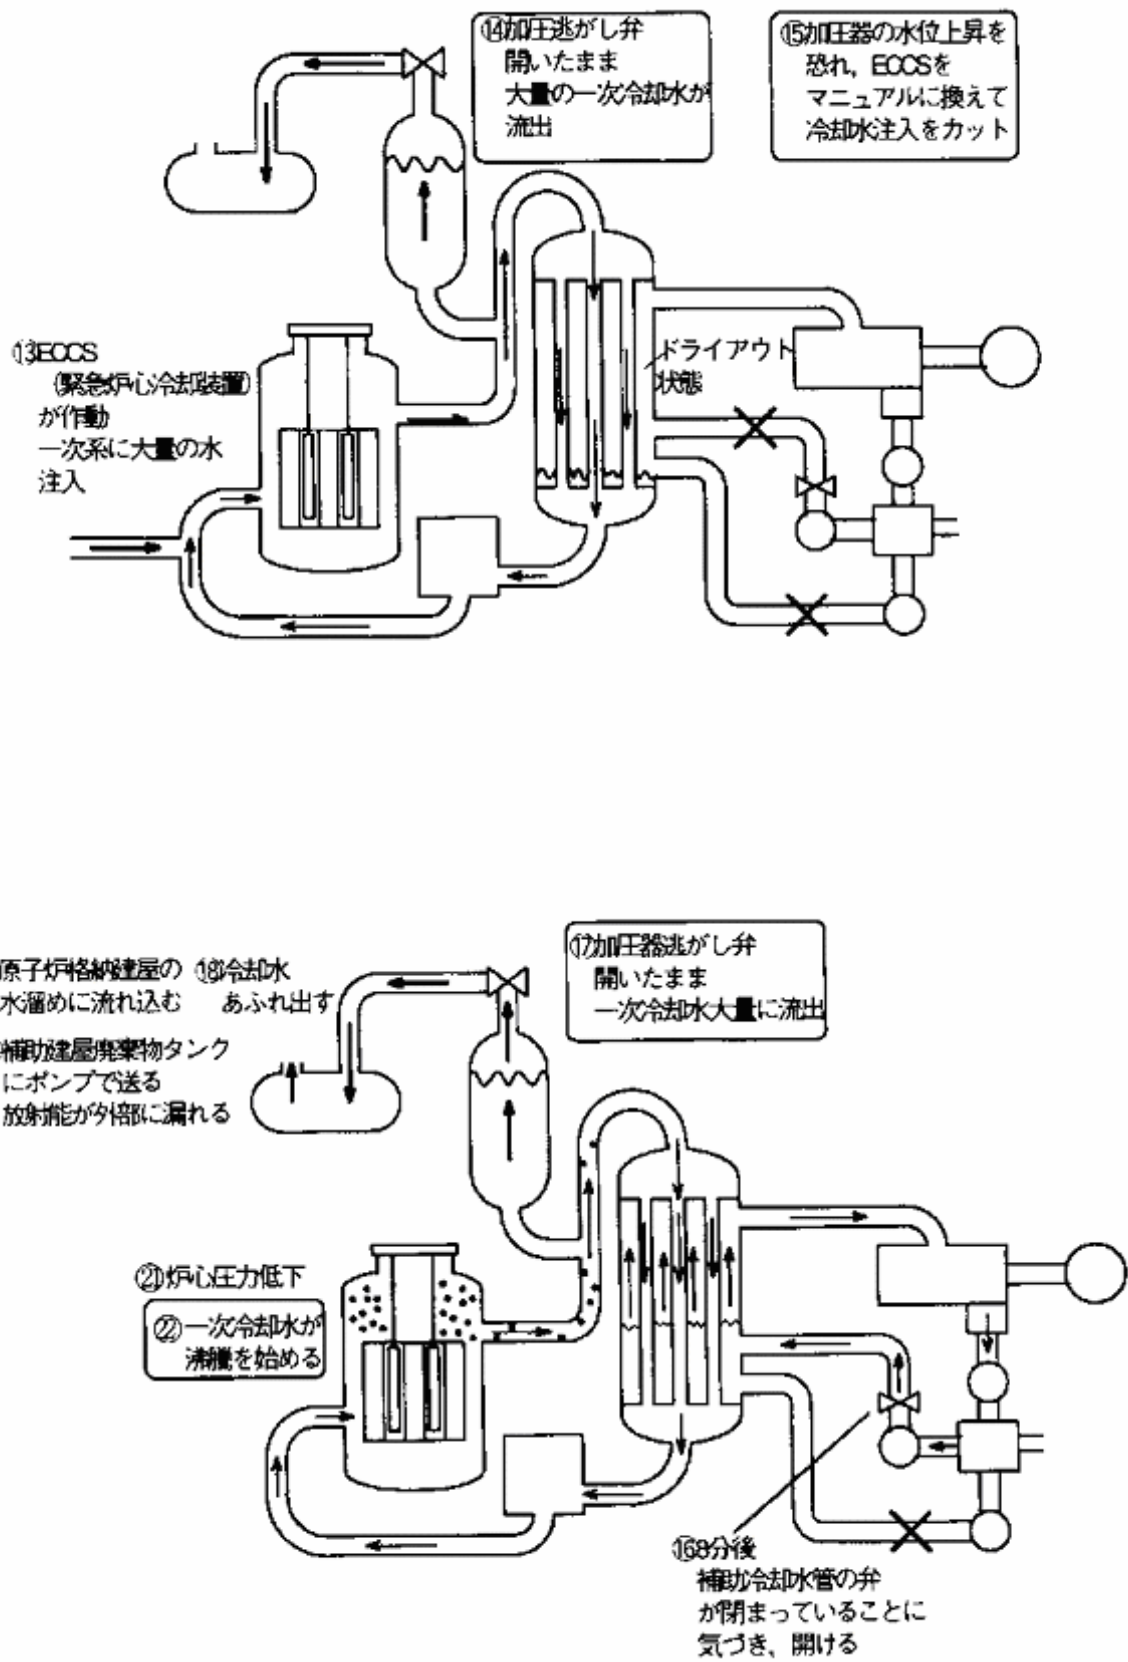
図3 スリーマイル島原発事故の経過(その2) [1]

- (3) 一次冷却水が循環しなくなり、炉心温度がどんどん上昇し、被覆管温度が2,000に達して、約45%が溶融した（図3の³²）。被覆管と水とが反応して水素ガスを発生し、10時間後には水素爆発を起こした。圧力逃がし弁から流出した水は排水タンクからあふれ（ ） 格納容器内の床に溜まり、床の水溜めのポンプによって補助建屋に送られ（ ） ここから放射能が外部に漏れだした。その後、炉内は注水され（³³） 自然循環によって冷却される状態に至ったが、水素ガスや放射性ガスの発生が続き、約1,000万キュリーの放射性ガスが大気中に放出された。
