長崎のタービンロータの破裂 【1970年10月24日、長崎県長崎市】

中尾政之（東京大学大学院 工学系研究科 総合研究機構）

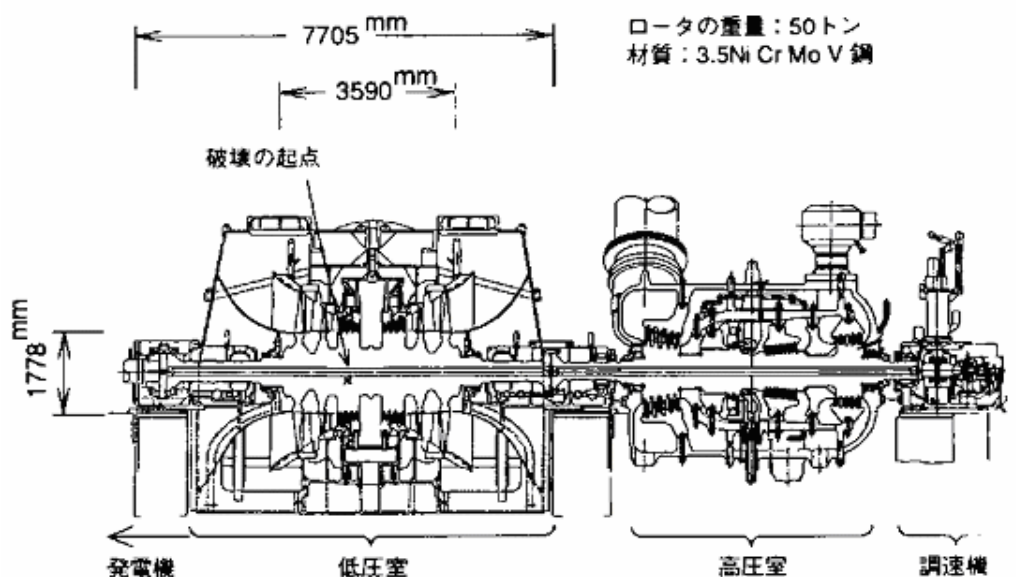
図 1 コータの破損が起こった 33 万 kw 発電用タービンの構造 [1]

タービンの大形化・大出力化のなかで、それまで高圧 1 軸・中圧 1 軸・低圧 2 軸だったものを、図 1 に示すように高圧と中圧を併せて 1 軸・低圧 2 軸として軸数を減らし、さらに最終段ブレード（翼）の取付け部のリング部材を一体化して大径化することになった。タービンロータは外周にブレードを植え付けた高速回転体である。

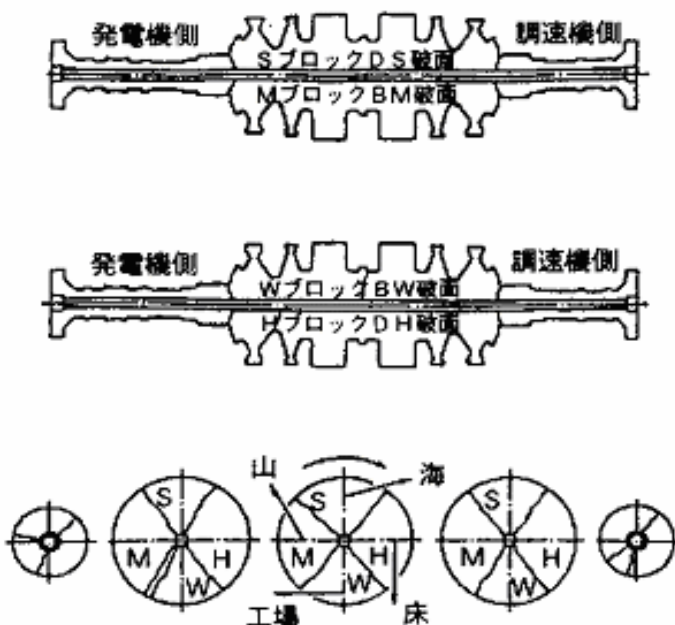
図2 破裂したタービンロータ [1]

ところが、速度を上昇させている途中、3,540rpm(定格の118%)で突然ロータが破裂した。破裂前の軸振動は良好で全く異常は認められなかった。試験温度は40~50であった(高温高圧の蒸気を流しているのではなく、単に軸を外部からの動力で回転させて試験を行っていた)。破裂はロータ中心部から4等分の形で割れ(図2)、回転接線方向に向かって4方向に飛散した(図3)。

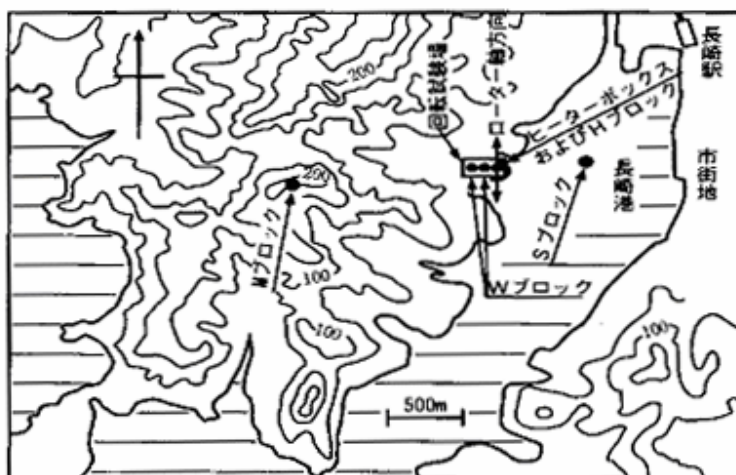
図3 飛散したロータの落下地点 [1]

回転試験場は長崎湾に面し、一方は海、他方は山になっているが、四散した重さが9トンある破片の1つ(図中で“S”と表示)は、空中を海に向けて880m飛び、重さが11トンの他の破片(図中で“M”と表示)は空中を山に向けて飛び、1.5km先で標高200mの地点に落下した。他の1片(図中で“W”と表示)は、試験場のある工場の床に平行に進み、多くの人員と機器に損傷を与えて停止した。最後の1片(図中で“H”と表示)は、試験場の床に突き刺さる形で停止した。

また、破裂に続く破片の飛散により多数の死傷者を出したことに鑑み、回転試験装置も改めた。すなわち、試験装置をピット(地中に掘った開口穴)に埋め、回転部分に重厚な蓋を設け、たとえ破裂が起こっても破片が飛散しない構造とした。

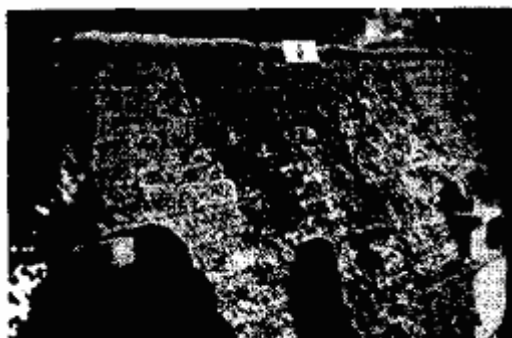
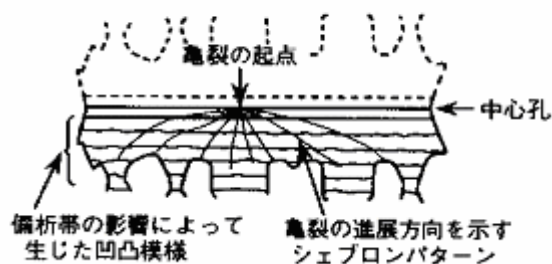
写真1 亀裂の起点を含む破面の写真 [1]

ロータ破損の原因および破壊に至るメカニズムは以下のとおりであった。(写真1、図4)

- (1) 材料中に含まれる不純物が造塊時に中心部に凝縮されるとともに、中心部には柱状晶の間に半径方向に小さな空孔(マイクロポロシティという)が発生した。
- (2) 鍛造によってこれらの偏析を解消し空孔を消滅させることができなかつた上に、最終熱処理時では中心付近の冷却時の温度低下速度が遅く、中心部に脆性を与えていた。
- (3) ロータの大径化に伴い、中心付近に発生する接線応力が従来のものに比べて大きくなった。
- (4) 高速回転による大きな接線力がその限界をこえたとき、脆性破壊が発生し、次いで高応力の延性破壊が生じ、ロータは破裂した。

ロータを超音波探傷法を用いて、内部欠陥の存在を測定していた。実際の検査で検出されたものは全て小さなエコーの存在のみであった(許容欠陥の大きさ 5mm 未満)。当時、小さいマイクロポロシティが集合することで6mmの欠陥と同じ破壊強度への影響(集合効果)があることは認識されていなかつた。…未知が考えられる。

本事故の原因は、ロータ中心部の延性が異常に低いことであり、それをもたらすのが含有不純物と偏析による脆化の素地生成である。したがってこれらを取り除くための新しい技術の採用が行なわれた。すなわち、製鋼法として従来おこなっていたけい素(Si)脱酸真空造塊法から、真空カーボン(C)脱酸造塊法に変更した。また、材料の素地を作る製鋼法の改善の他に、熱処理法の改善、および超音波探傷法などの検査法の改善も行なわれた。
