## 北陸トンネルでの列車火災 【1972年11月6日、北陸トンネル内】

中尾政之（東京大学大学院 工学系研究科 総合研究機構）

大阪発青森行き下り急行「きたぐに」が全長 13,870m の北陸トンネルを走行中、何らかの原因で列車火災が発生し、車両が燃えやすい材料だったことや、火災時の列車緊急停止が運転マニュアルで決められていたなど長大トンネル内における火災対策の不備のため、乗務員 1 名を含む 30 名が死亡し、714 名が負傷した。

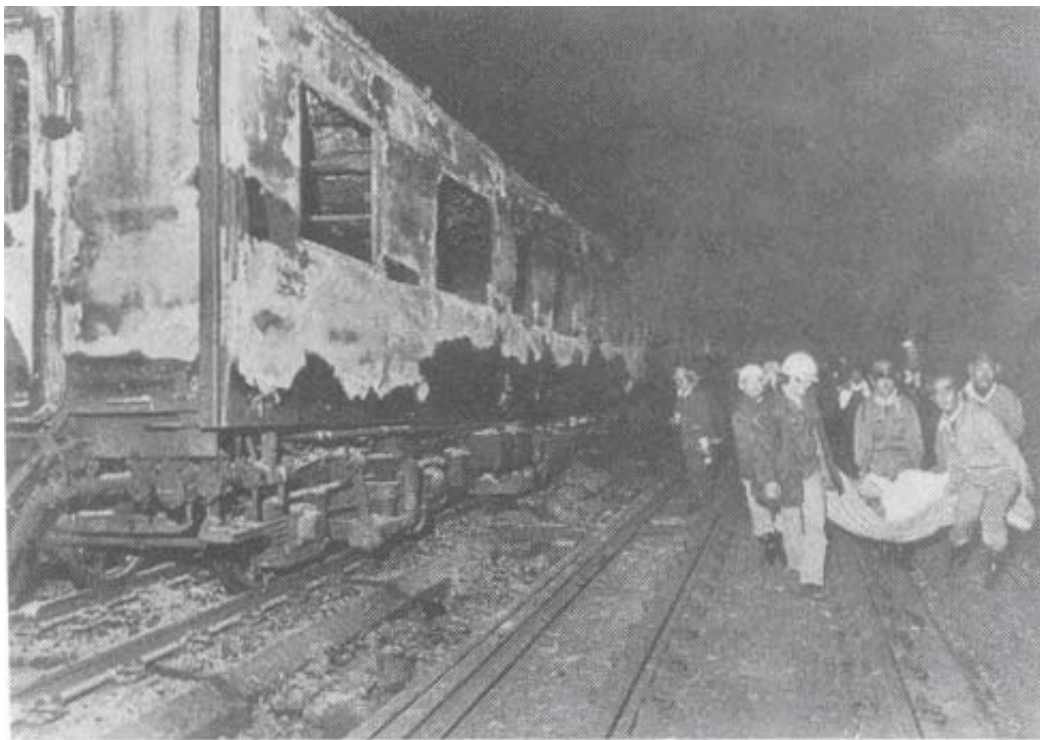
大阪発青森行き下り急行「きたぐに」が全長 13,870m の北陸トンネル（福井県）を走行中、列車火災が発生し、乗務員 1 名を含む 30 名が死亡し、714 名が負傷した。犠牲者は焼死ではなく、一酸化炭素中毒死であった。（写真 1）

写真 1 焼けただれた食堂車と救出される乗客 [1]

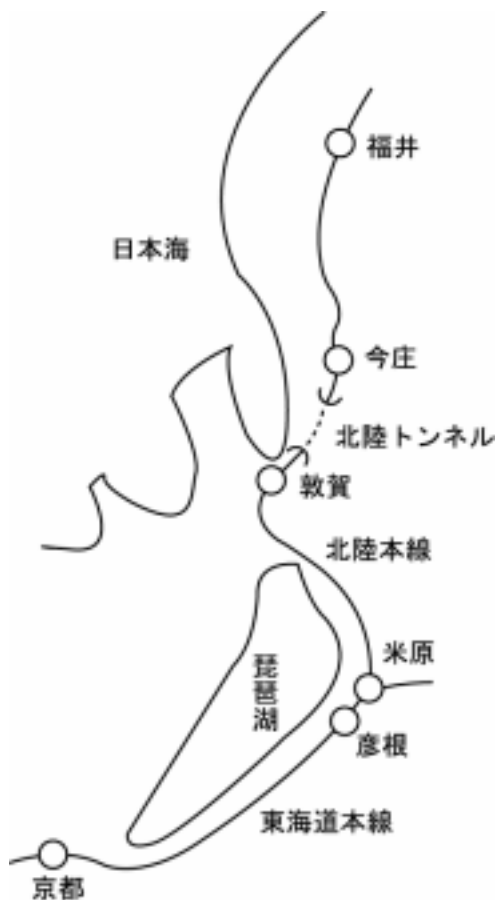
図1 北陸トンネル

下り急行「きたぐに」が北陸トンネル内を走行中、15 両編成の客車の 11 両目の食堂車から出火した。1 時 10 分頃に車掌が乗客から出火を知らされ、直ちに非常停止の手配を取り、1 時 13 分頃、敦賀口から 5.3km のトンネル内で停止した（図 1）。

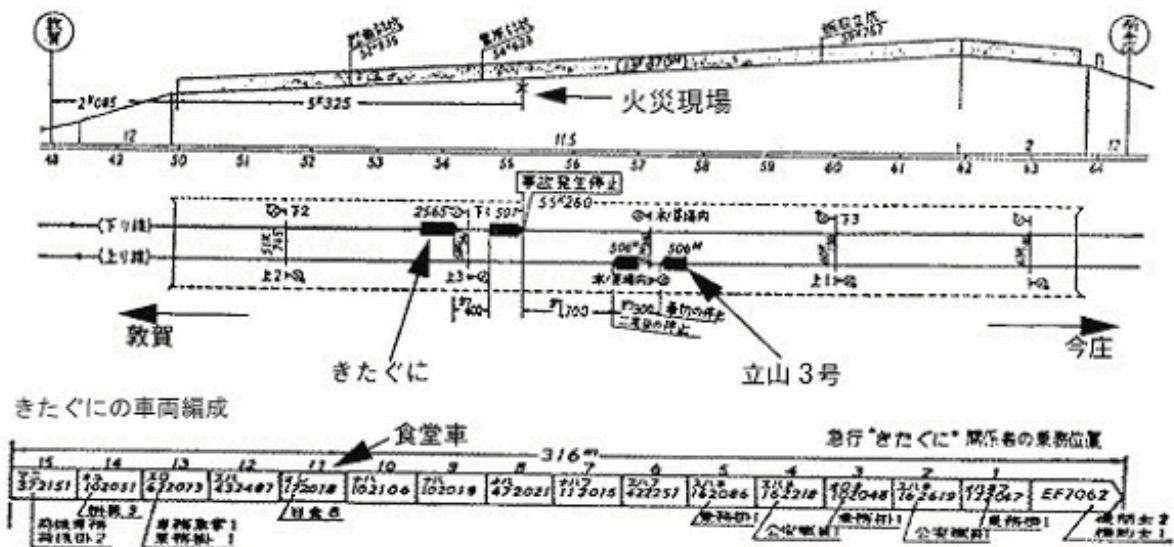
乗務員 2 名が消火器によって消火に努めたが火勢は衰えず、消火は困難と判断した。火災を起こしている車両を切り離して脱出することとし、1 時 24 分頃、11 両目の食堂車と 12 両目客車との間を 60m 切り離した (図 2)。

図2 列車火災事故現場略図 (北陸トンネル) [1]

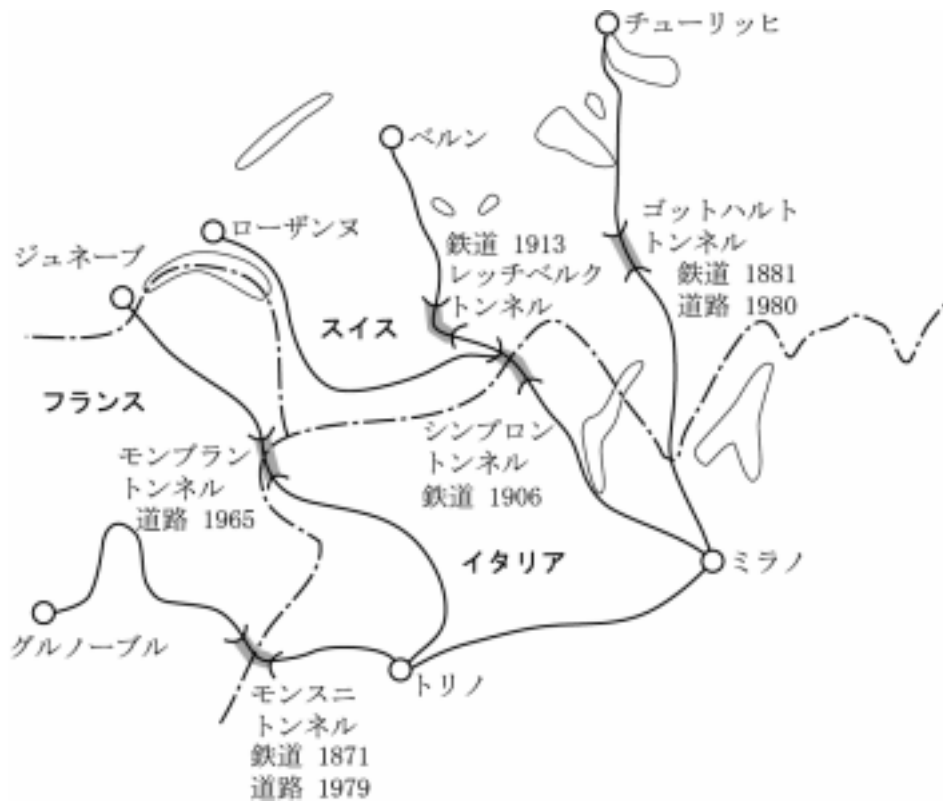
したのに、イタリア側は 20 分間も最大給気にしたため、30 台の延焼を引き起こした（図 3）。

図 3 アルプス越えの 10km 異常の長大トンネル（鉄道もしくは道路用、開通年）
