深海無人探査機「かいこう」行方不明 【2003年5月29日、高知県室戸岬沖南東約130km】

中尾政之（東京大学大学院 工学系研究科 総合研究機構）

海洋科学技術センター（JAMSTEC）の1万m級無人探査機「かいこう」は、高知県室戸岬の南東約130kmの南海トラフにおいて、南海地震に関わる長期観測データの回収に成功した直後、二次ケーブル（ランチャーとビークルを結合するケーブル）が破断したため、「かいこう」ビークルが浮上し漂流状態に陥った。ただちに海空から広域にわたる調査を実施したが、ビークルは発見できなかった。二次ケーブル破断はケーブルの耐久性低下が原因であり、ビークル回収不能については、二次ケーブル破断時のビークル位置の確認手段など回収システムの不備が原因であった。

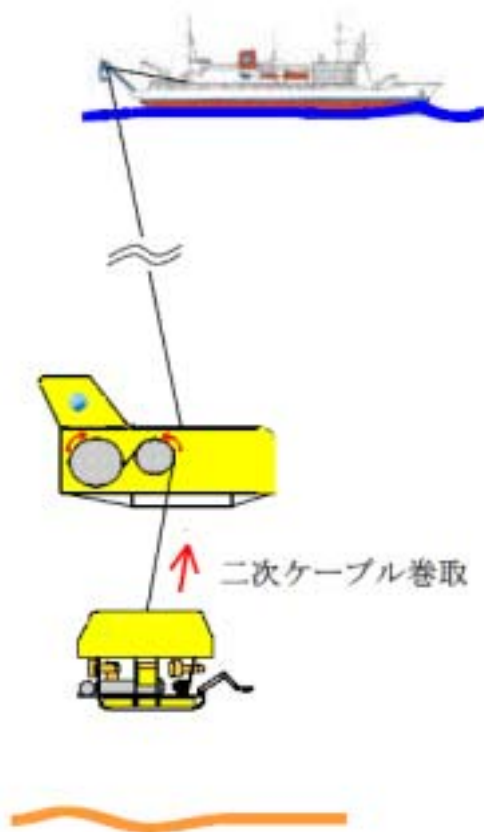
13時12分、予定された海底作業を終了し、ランチャー高度（海底からの高さ）130mにて、結合のため二次ケーブルの巻き取りを開始した（図4参照）。

図 4 海底作業終了 二次ケーブル巻取 (13 時 12 分) [1]

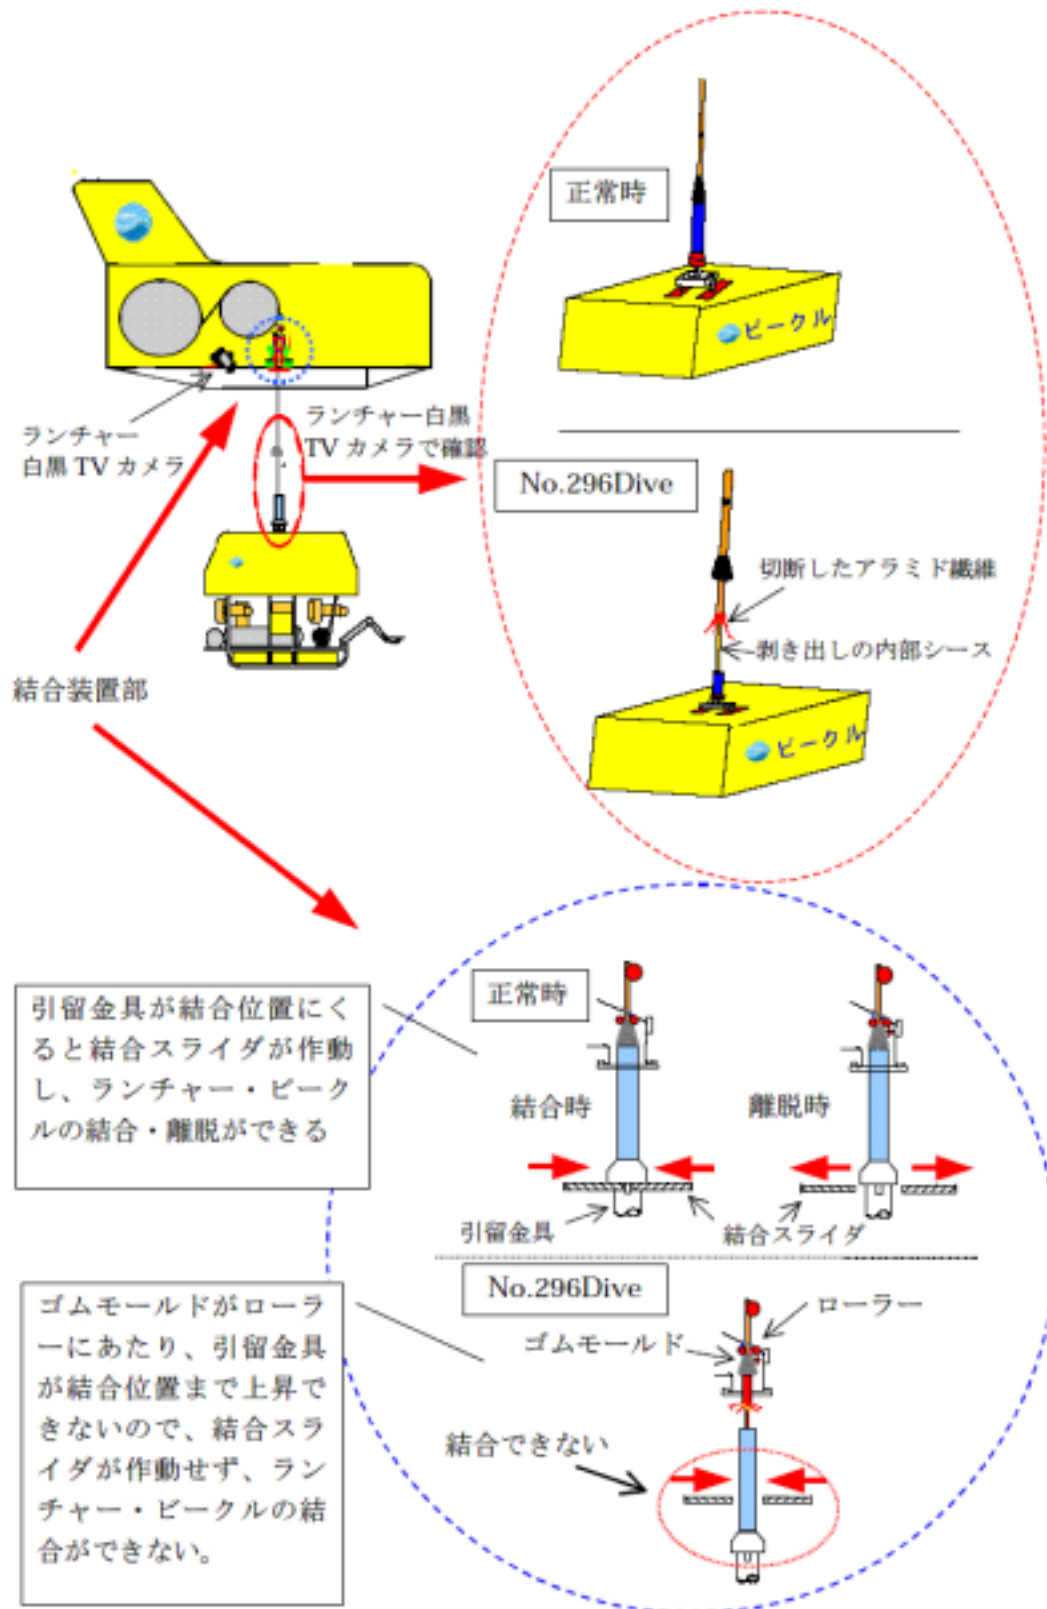
13時22分、巻き取り終了直前、二次ケーブルの異変に気付いた。通常、ゴムモールド部（二次ケーブル外部シースとはテープで留めてあり接着されていない）直下に有るべきベルマウスと引留金具を定位置よりも下方に視認した。さらに、抗張力体のアラミド繊維と思われるものがひらひらとしており、外部シース下方には剥き出しの内部シースが確認できた。この時点で、アラミド繊維編組が切断したものと判断した（図5参照）。「かいこう」運航長は、「かいいい」船長に現状の説明を行い、ランチャーとビークルの結合が不可能な最悪の場合を想定し、現場分離の可能性大である旨伝えた。

図5 二次ケーブル異常確認 (13時22分) [1]

ランチャー・ピークルの結合・離脱や通常の運用によって、引留部近傍のシース開口部におけるアラミド繊維編組の強度が低下した。これらはさらに引留部の構造や、ケーブルの高水圧に対する耐久性に起因するものと考えられる。

5 月 29 日の 51 回目の潜航中に、No.0 二次ケーブル引留金物付近の開口部でアラミド繊維編組が切断した。

5.1 二次ケーブルの以下の方針による新開発

(ア) 抗張力体材質について、アラミド繊維を含む最適材料の選定。

(イ) 抗張力体繊維レベルの均圧のため、樹脂等を含浸させる。

(ウ) 構造および引留方法等を見直した設計と試作ケーブルでの十分な試験の実施。

(エ) 洋上で端末加工が可能な引留部の開発を目指す。

外観から強度の低下を見積もることは困難と思われるので、毎潜航毎に引留部の検査を行うと共に、定期的に解体検査や強度試験を行い、運用基準をマニュアルに定める。

二次ケーブルには、スナップ的な張力が働く可能性があり、現状の 2 秒毎のサンプリングを 0.1 秒に変更し二次ケーブル張力のピークを正確に取得する。

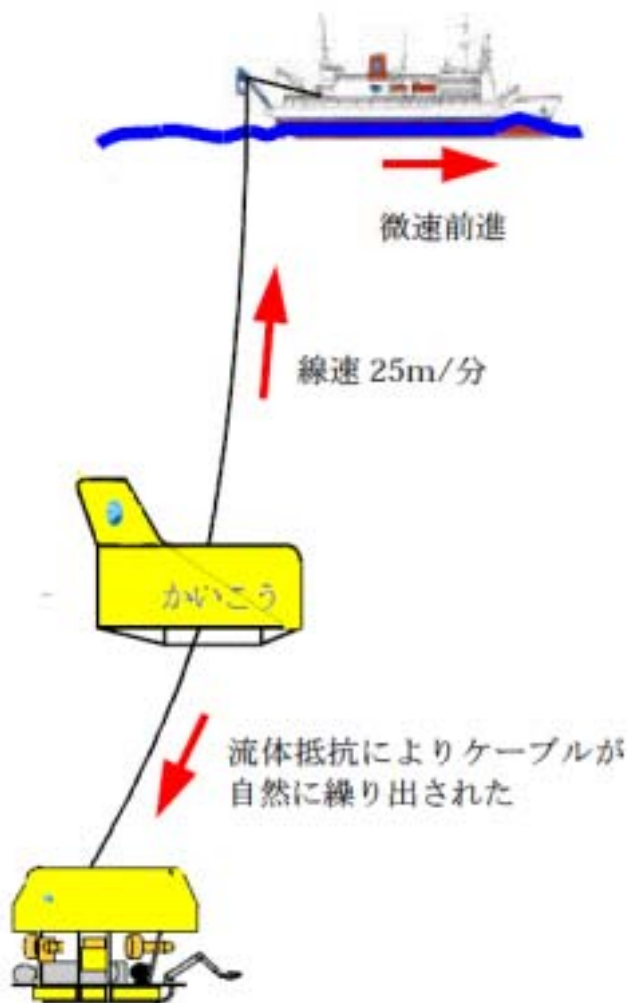
13時29分、「かいこう」の高圧給電「断」、結合不能後、すぐに運航長より「かいいい」は船速0.5ktで前進し、一次ケーブルを線速25m/分にて巻き取るよう船長に指示があった。指示通り進路120~130°、対水速力0.5ktにて前進した。その後分離揚収のための道具および作業手順の確認を行った。また、ビークル浮上時のビーコン受信に備え方向探知機の準備をした（図6参照）。

図6 一次ケーブル巻取 (線速 25/分)(13時29分~16時47分) [1]
