スペースシャトル・チャレンジャー号の爆発

【1986年1月28日、米国】

中尾政之（東京大学大学院 工学系研究科 総合研究機構）

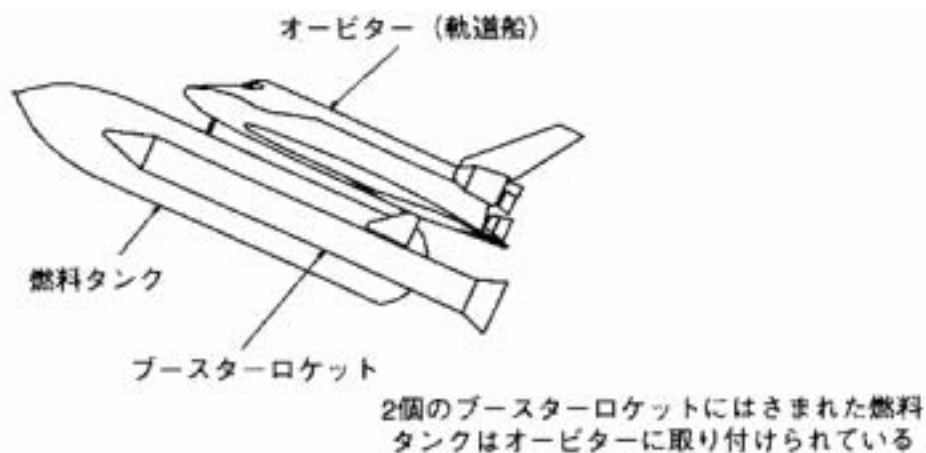
図1 スペースシャトル全体図 [2]

1986年1月28日、打ち上げられたスペースシャトル・チャレンジャー号は、発射直後に図1に示すブースターロケットの横側（写真1、矢印）から炎が上がり、しばらくして大爆発を起こした。

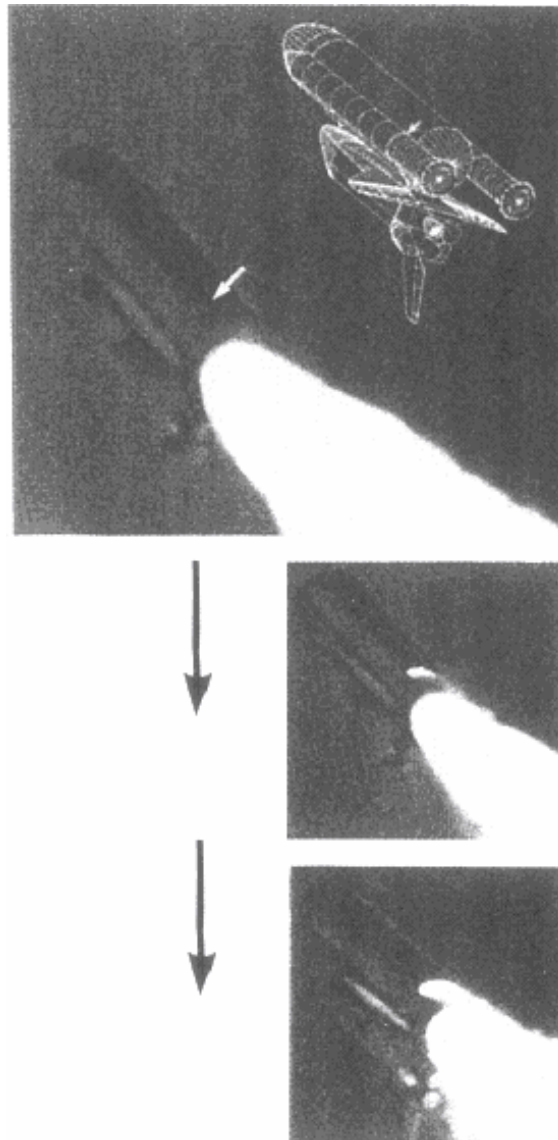
写真 1 爆発の様子 [2]

上図のようにオービターが下向きにしている姿勢の動画を示している。このとき手前のブースターロケットの矢印からガスが漏れて黒煙が生じ、下の画面では白煙が巻き上がっている。

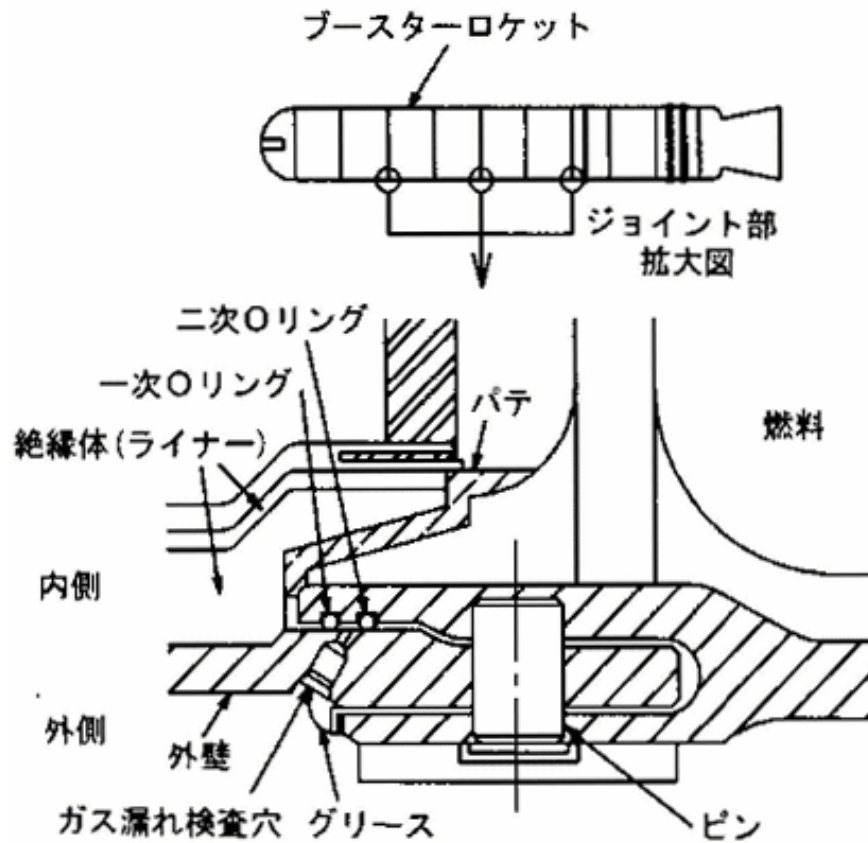
図2 ブースターロケットのジョイント部の構造 [2]

- (1) シャトルを打ち上げるためにシャトル本体についている 2 機のブースターロケットは、打ち上げ現場で組み立てる部分があり、このジョイント部には図 2 に示すようにシールのための Oリングが使われている(太さ 1/4 インチ、直径 12 フィート)。事故の起きた日の打ち上げ時の気温は -1~2 と、それまでの打ち上げの気温に比べて 13~14 ほど低かった。そのため Oリングが硬化して弾性が失われ、シール効果が不十分となり、ガス漏れ検査するための穴から燃料が漏れ、これに炎がロケ

ット下部から燃え移り爆発した、と推定される。写真2を見ると、発射前にロケットからガスが漏れて黒煙がでていた様子わかる（写真右下の矢印）。ファインマン氏はこれを実証するため、公開会議で氷水の中にリングを入れて弾性が失われる実験を行なった。

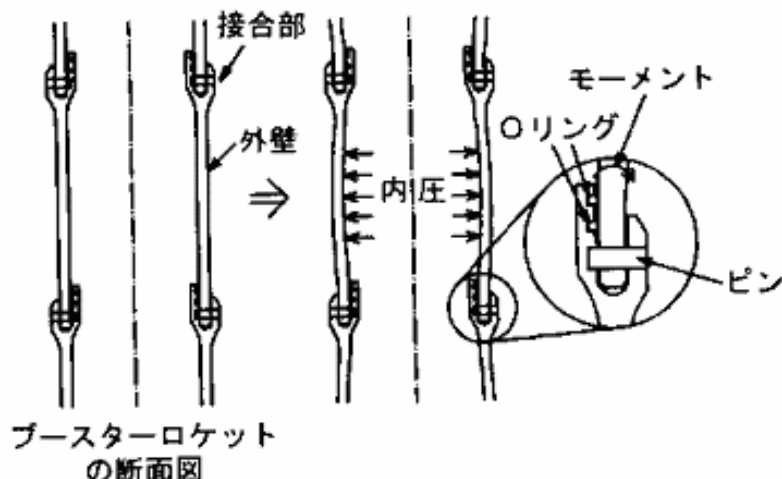
図3 ジョイントローテーション [2]

- (2) 調査の過程で、NASAおよびリングを製作した会社が、低温におけるリングの弾性の問題を予め知っていたこと、リングの製作会社が当日の打ち上げを中止すべきとの意見を出していたにもかかわらず、打ち上げが強行されたこと、などが判明した。
- (3) リングのシール効果がなくなった直接の原因は、低温によって弾性が失われたためであるが、この部分の設計にも問題があった。ブースターロケット使用時にロケット内部に圧力がかかると、2つの接合部の間の外壁よりも接合部のほうが厚いため、接合部を節にして外壁が膨らむ「ジョイントローテーション」という現象が起き、図3に示すように、リングがシールしている継ぎ間を引きはがす方向にモーメントが働くことが知られていた。また、ブースターロケットは前回使用時に発生したひずみを矯正して再使用するが、矯正しきれなかったシール部のすき間も問題となる。これらに対して、有効な解決策は打たれていなかった。
