火星探査機の消失

【1999年12月3日、宇宙 火星付近】

中尾政之（東京大学大学院 工学系研究科 総合研究機構）

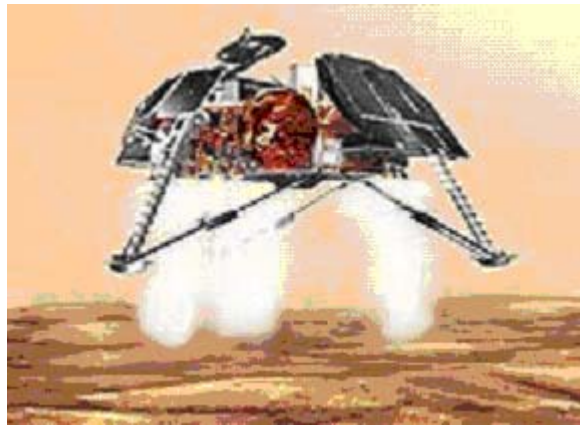
図1 探査機火星着陸想像図 [5]

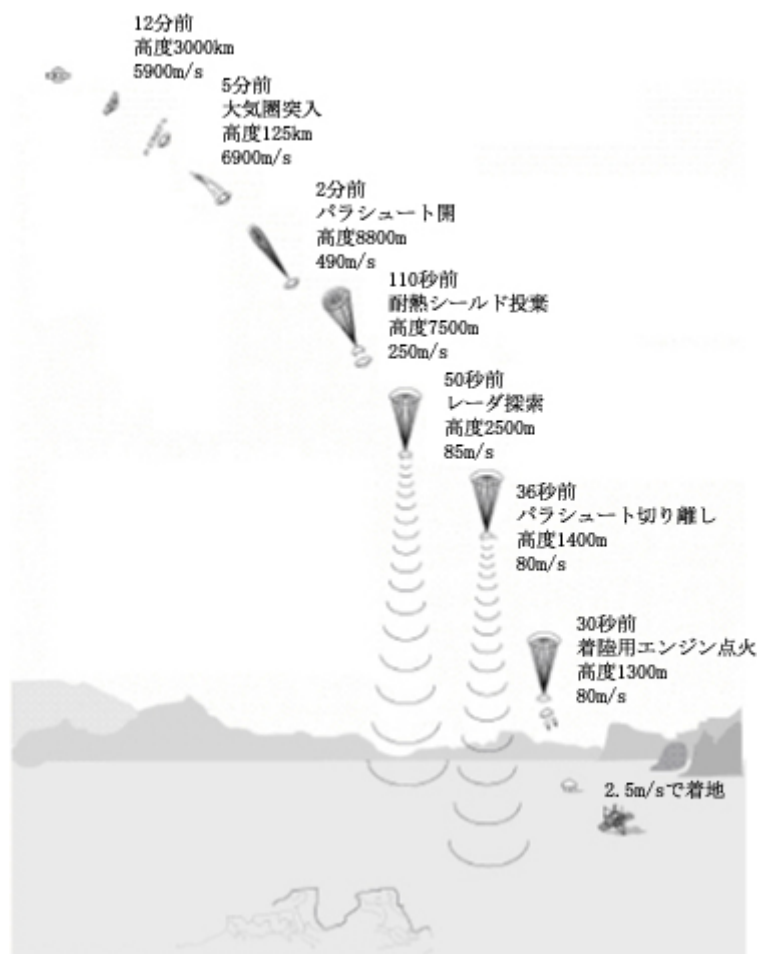
火星大気圏に突入した後の予定は、次の通りであった。（図2参照）
火星表面から7.5kmの高度に達したとき、探査機は毎秒250mの高速で運動している。減

速のため、幅 8.4m のパラシュートを開く。しかし、火星大気は薄いので、毎秒 80m 以下には減速できない。パラシュート開から 10 秒後、大気圏への高速突入の摩擦熱から探査機を守る耐熱シールドが投棄される。その 16 秒後に耐熱シールドの内側に折りたたまれていた探査機の 3 本の着陸脚が下ろされ、所定の位置で固定される。地表から 1,400m、毎秒 80m で降下中にパラシュートが切り離され、その 0.5 秒後、3 つの着陸用エンジンが点火される。この噴射は着陸用レーダーからのデータに基づいて調整しながら行われ、毎秒 2.5m で緩やかに着地する予定であった。

図 2 火星探査機火星表面着地運行予定 [1]を翻訳

- (1) 着地用の脚にある接地感知スイッチが誤って反応してしまい「すでに着地したと誤解」。
NASAでは、最も可能性の高い原因として、マーズ・ポーラー・ランダーのコンピュータが、火星上空で「すでに着陸した」と誤解、その信号を受けて火星表面から約40mでエンジンが停止した可能性が最も高いとした。ランダーは毎秒22mの速度(時速約80km)で激突して壊れたとみられる。
- (2) 接地感知スイッチの誤反応
マーズ・ポーラー・ランダーが耐熱シールドを投棄後、着陸脚を所定の位置に固定するために振り下ろす際に、着陸脚の稼動部分に反動がかかり、接地感知スイッチが感知したと推定される。
このことは、失敗原因調査で行ったテストで再現されている。しかし、打ち上げ前のテストでは、この現象を洗い出すことができなかった。それは、着陸脚を下ろす動作のテストと、着陸脚を下ろした後のテストが別のチームで行われていたからであった。
- (3) その他の可能性として、火星の大気圏に突入した際に、マーズ・ポーラー・ランダーが燃え尽きた、着陸の際でこぼこの地面で転倒し破損した、などが考えられている。

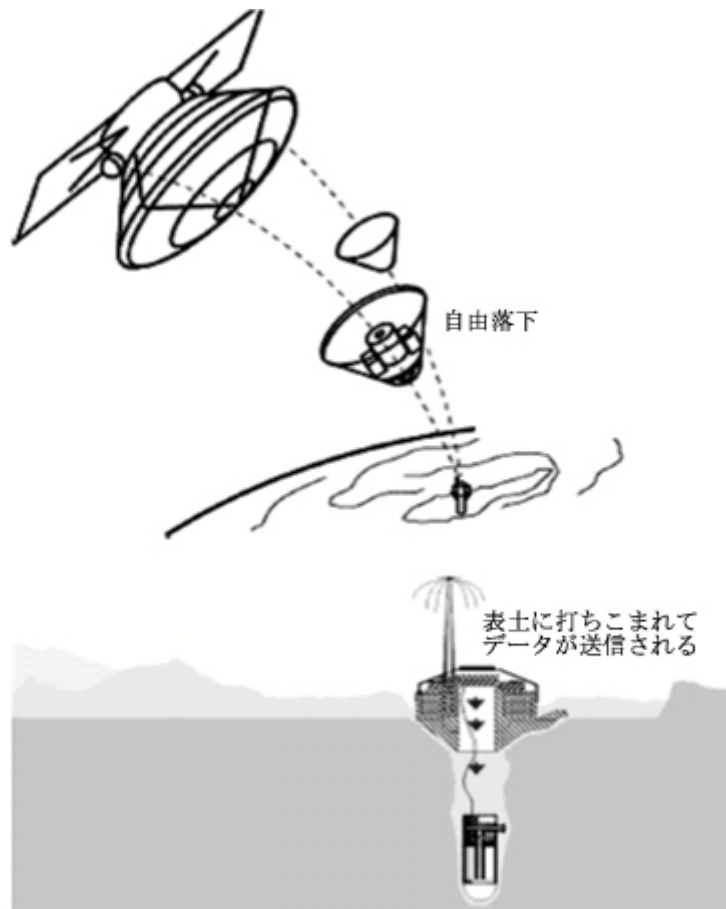
また、図 3 のように、マーズ・ポーラー・ランダーから投下され、自由落下で火星の表土に食い込んでいるはずの小型探査機ディーブ・スペース 2 から発信されるデータ（着陸後 7 時間後の 12 月 4 日の 7 : 25 に発信予定）も届かなかった。

図3 小型探査機ディープ・スペース2の運行予定 [1]を翻訳
