原子力発電所の配管破裂で蒸気噴出

【2004年8月9日、福井県美浜町】

小林英男(東京工業大学大学院 理工学研究科)

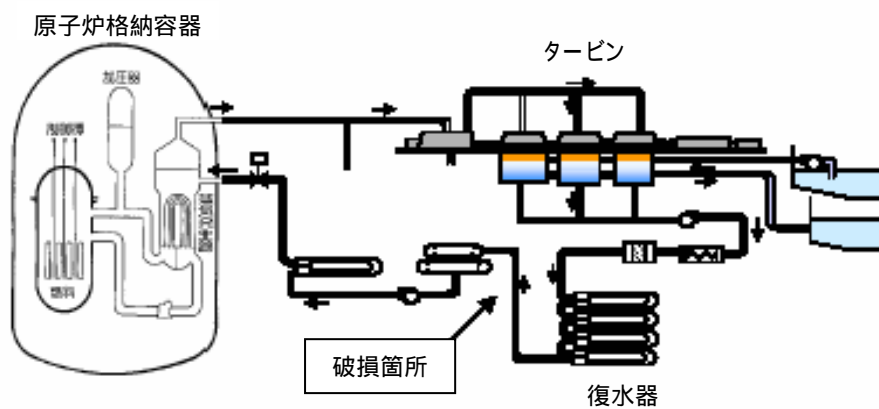
図 1 PWR の主要系統と破損位置

PWRの主要系統と破損位置を図1に示す。配管の破損箇所は、タービン建屋2階の脱気器側の天井付近にある第4低圧吸水加熱器から脱気器へ行く、A系統とB系統の2系統ある復水配管のうちのA系統復水配管で、A系統の復水流量を計測するオリフィスの下流近傍である。オリフィスとは、流体の流れている管路の断面を狭める絞り機構のことで、管に流れる流量を測定するために設置される。

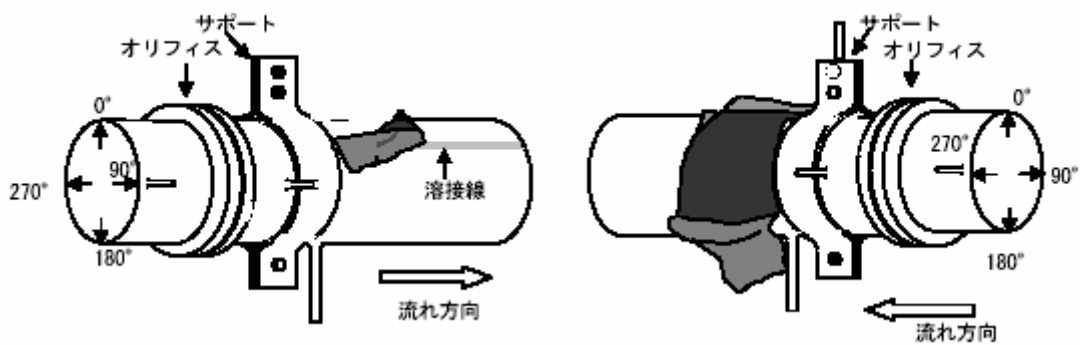
図 2 配管の破損状況

配管の破損状況を図2に示す。配管の材料は炭素鋼(SB42)、外径は558.8 mm、公称厚さは10 mm、温度は約140℃、圧力は約0.93 MPa、流量は約1,700 m³/hである。配管は上部で減肉が著しく、軸方向に最大515 mm、周方向に930 mmにわたって破口が認められた。配管の厚さは、最も薄いところで0.4 mmであった。

オリフィス下流部では、配管下部を除いて全体的に、エロージョン/コロージョンの特徴である鱗片模様を呈していた。配管下部にはほぼ公称厚さの部分が残されており、その部分では配管内面に厚い表面被膜(0.4 mm)があり、鱗片状模様は認められなかった。

以上のことから、配管が破損した原因は、オリフィス下流部において、エロージョン/コロージョンによって配管の厚さが運転に伴い徐々に減少した結果、運転時圧力によって減肉部が塑性崩壊し、破口を形成したと推定される。なお、ベント孔下流部のエロージョン/コロージョンによる減肉は、オリフィス下流部のエロージョン/コロージョンによる減肉に先行して発生している。ベント孔下流部では、オリフィスを支えるフランジ部の存在によって偶然に漏洩には至らなかったが、典型的な局部減肉で、減肉速度は極めて高い。しかも、ベント孔下流部は点検対象箇所ではなく、検査も不可能である。したがって、ベント孔下流部のエロージョン/コロージョンの原因を、究明する必要がある。ベント孔下流部の局部減肉は、それ以外にも見逃しているエロージョン/コロージョンの発生部位が

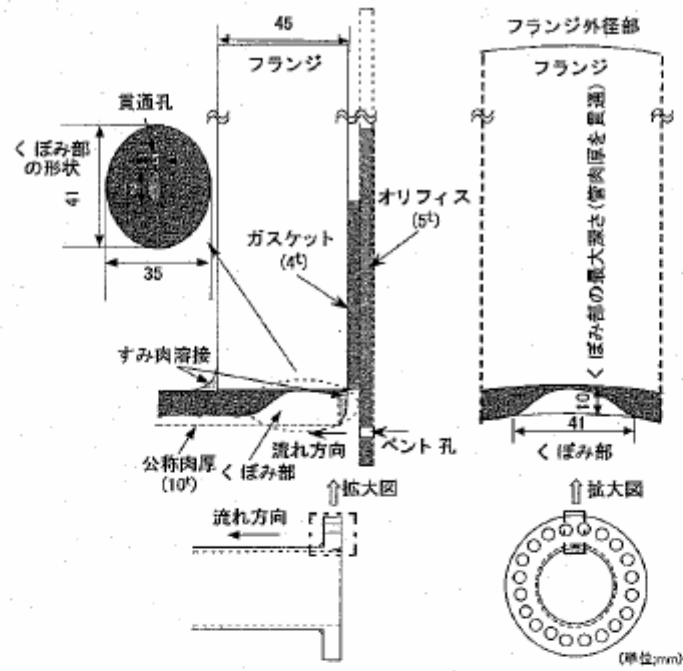
A系オリフィス下流側フランジ

なお、その後の調査の結果、オリフィスのベント孔下流部において、配管の減肉が肉厚を貫通し、オリフィスを支えるフランジ部に達している箇所が確認された。ベント孔下流の状況を図3に示す。オリフィスのベント孔とは、空気抜きのためにオリフィス上部に設けた孔で、この場合には直径4 mmである。

あり得ることを示唆している。さらに、ベント孔下流部のエロージョン/コロージョンの原因である流れの乱れが、オリフィス孔下流部の流れの乱れに干渉して、エロージョン/コロージョンを加速したと考えられる。

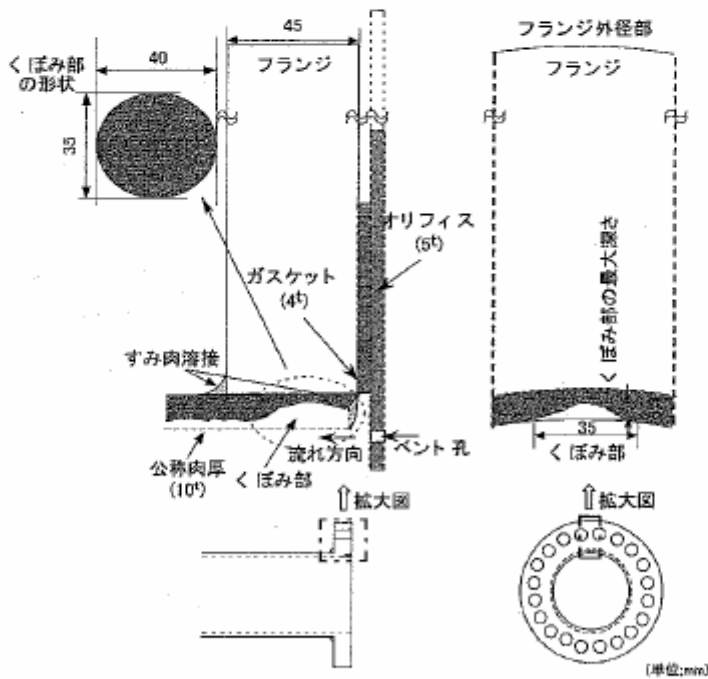
B系オリフィス下流側フランジ

B系統のオリフィス下流部でも、同様に配管内面は大きく減肉しており、鱗片状模様を呈していた。

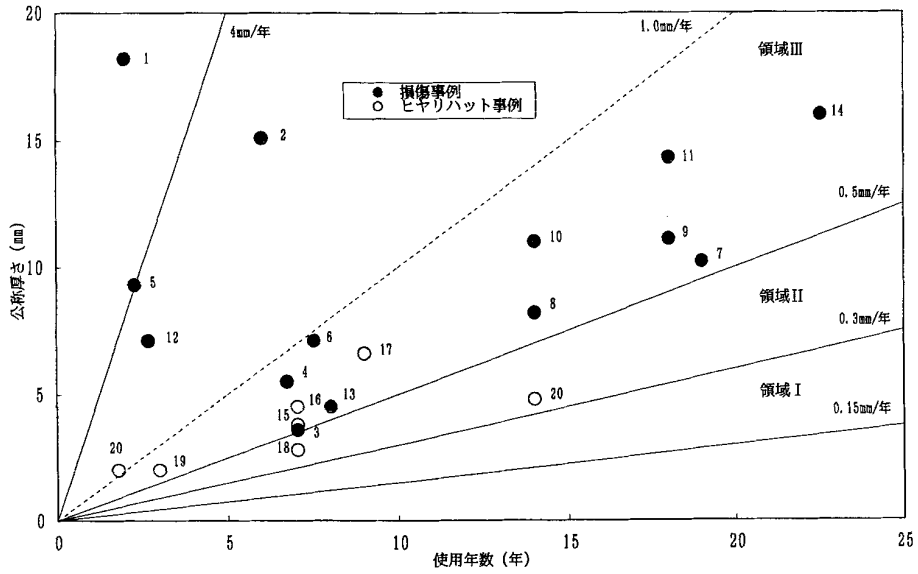
図4 エロージョン / コロージョンの減肉速度

E/Cの事例(22件)について、縦軸に配管の公称厚さ、横軸に使用年数を取り、事例のすべてをプロットした結果を図4に示す。局部減肉が肉厚を貫通して損傷事故を起こすと仮定すれば、図に示す直線の勾配が減肉速度を示すことになる。E/C以外のデータのプロットは省略するが、腐食の分類ごとに、損傷事故を起こすような減肉速度(mm/年)は、下記の範囲内に収まることがわかる。

- 一般腐食: 0.15 ~ 0.3 mm / 年
- 加速腐食: 0.3 ~ 0.5 mm / 年
- 一般E/C: 0.5 ~ 1.0 mm / 年
- 加速E/C: 4 mm / 年

ここで、一般腐食に対して加速腐食は、海水、地下の影響がある腐食および応力腐食割れである。また、一般 E/C に対して加速 E/C は構造と材料選定の不適切がある E/C である。いずれにせよ、E/C の減肉速度が腐食の減肉速度よりも極めて高いことがわかる。設計では通常、配管の厚さに腐れ代(くされしろ)を見込むが、10 年で数 mm という値までは考慮されていない。

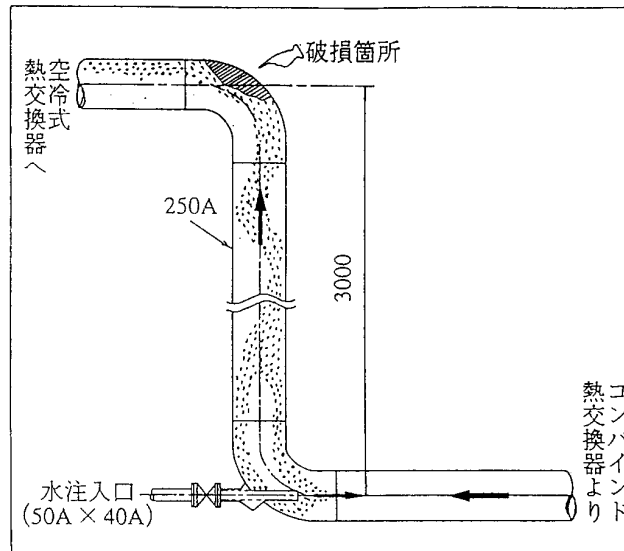
図5 水注入による損傷事故

水注入とエルボの複合の例を図 5 に示す。水注入の位置が構造不適切である。水注入による流れの乱れが、エルボでの E/C を加速する。環境の影響もあって、4 mm / 年という極めて高い減肉速度を示した。この損傷事故から類推されるように、関西電力(株)の事故では、ベント孔が水注入の役割を果たし、オリフィス孔下流部の E/C を加速したと考えられる。

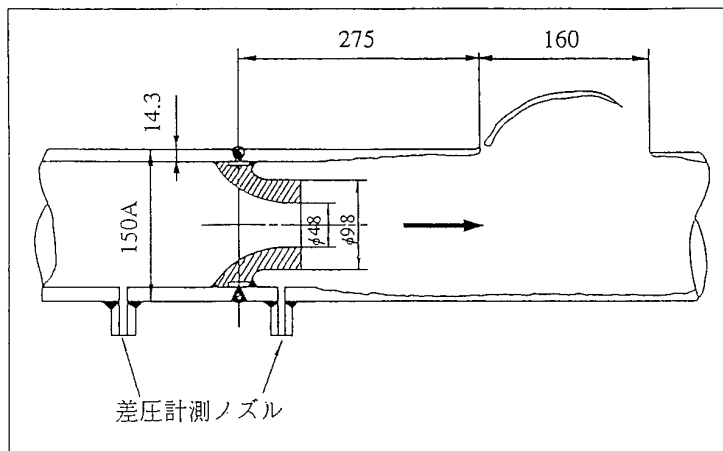
図6 熱水のフラッシングによる損傷事故

熱水のフラッシングとオリフィスの複合の例を図 6 に示す。熱水のフラッシング(気相と液相の分離)が生ずる条件では、オリフィス孔下流部の E/C が加速される。関西電力(株)の事故と比較すれば、オリフィス孔下流部の減肉と破口の様相は極めて類似している。
