LP ガス充填所のタンク爆発

【1964 年 9 月 14 日、大阪府 茨木市】

赤塚広隆(高圧ガス保安協会)

小林英男(東京工業大学大学院 理工学研究科)

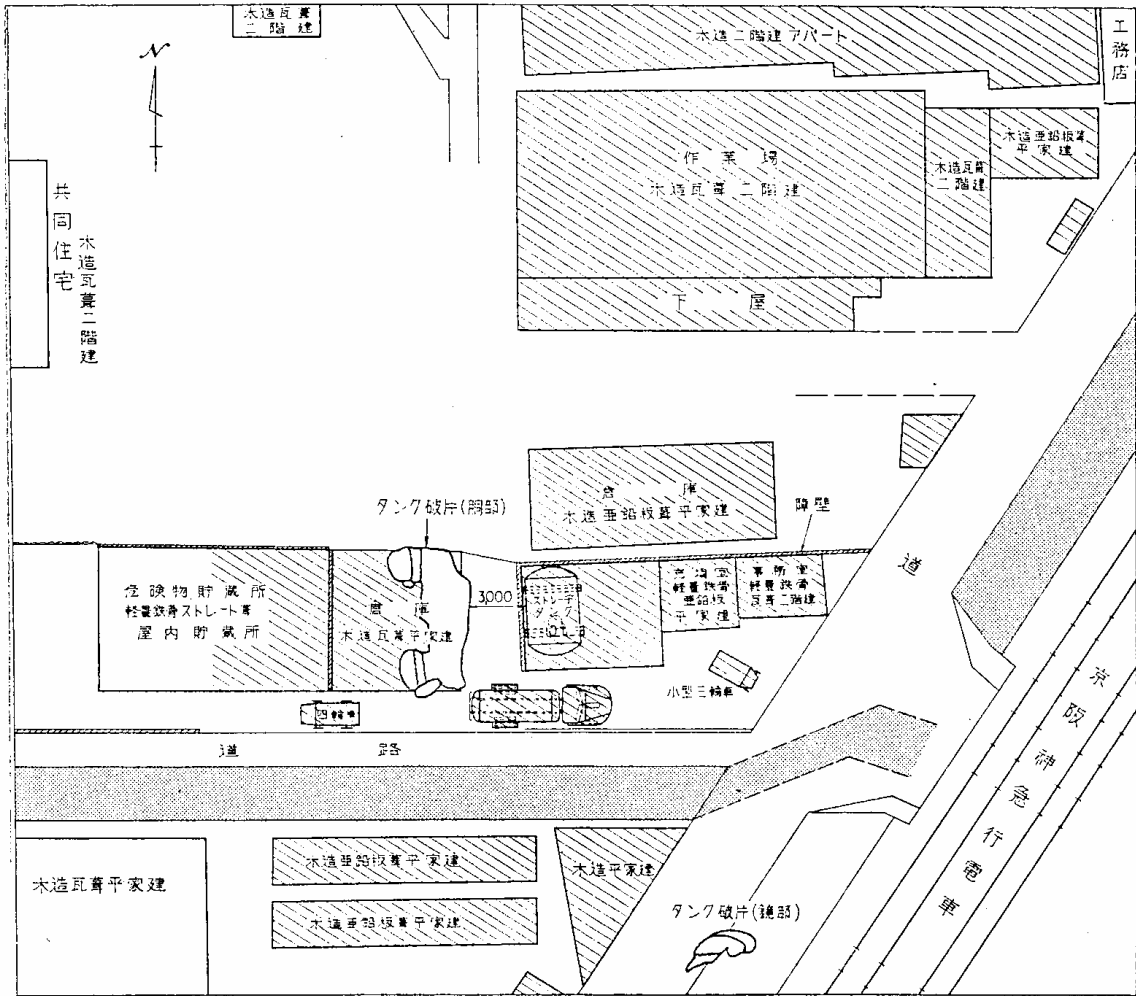
図 1 事故現場見取図

LP(液化石油)ガス充填所で、故障していたコンプレッサーとポンプの代わりに、タンクローリのポンプを利用して 10 キロと 50 キロ容器に LP ガスを充填しようとしたところ、うまくいかなかったため作業を中止した(図 1、図 2 参照)。

作業中止から約 30 分後、突然「シュー」という音とともに白煙があたり一面にたちこめて着火した。この火炎にあぶられて LP ガス容器と横置タンクが次々に破裂し、死者 3 名、重軽傷者 61 名の大惨事となった。

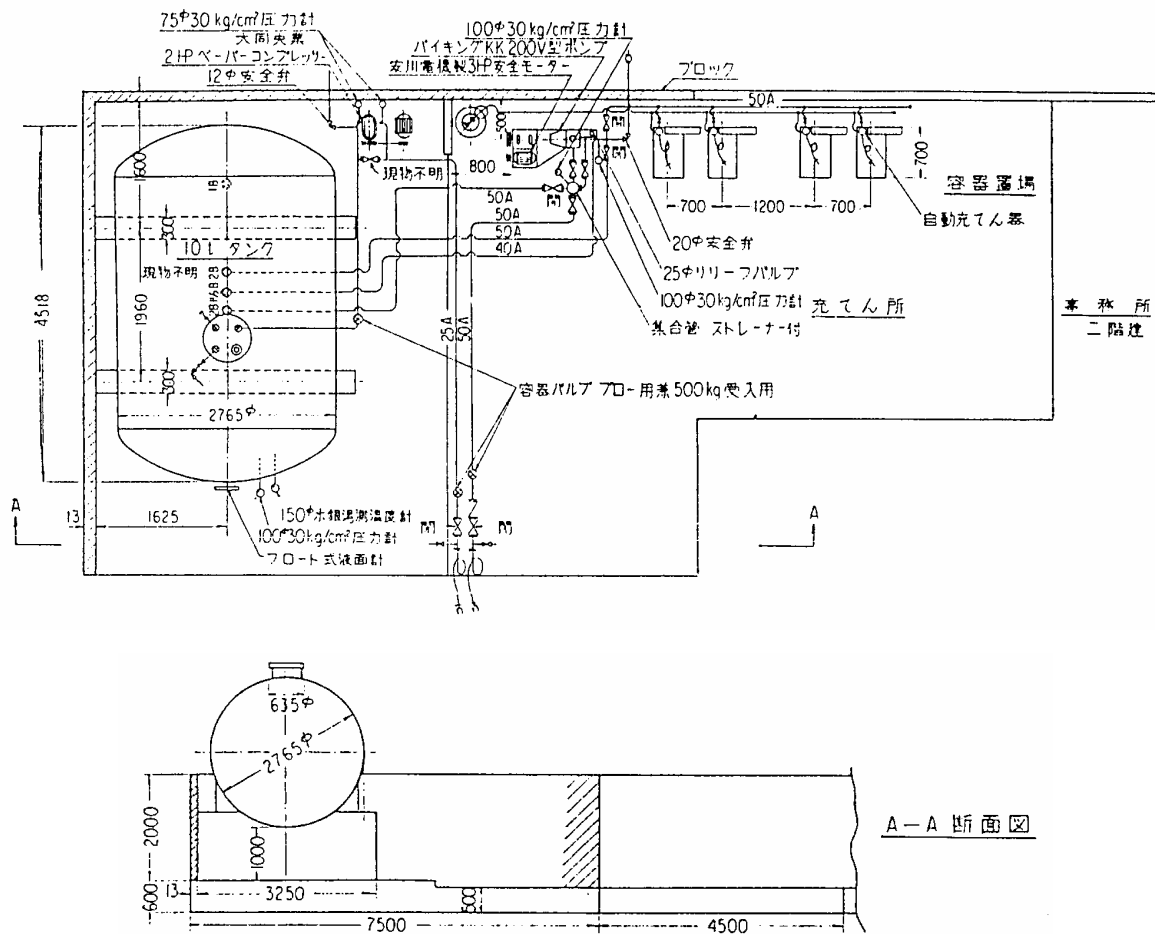
図2 充填所設備配置図

当該充填所は非常に敷地が狭く、個々の設備の配置が密集していた。このために、最初の着火から3分後には消防隊が駆けつけたにもかかわらず、LP ガス容器が次々に破裂し、そちらの消火に当たっている間に横置タンクが爆発した。また、横置タンクと防火壁の距離が近く、防火壁の高さが低すぎたために、横置タンクの上半部に強い火炎輻射が集中し、横置タンクの破裂に至った。

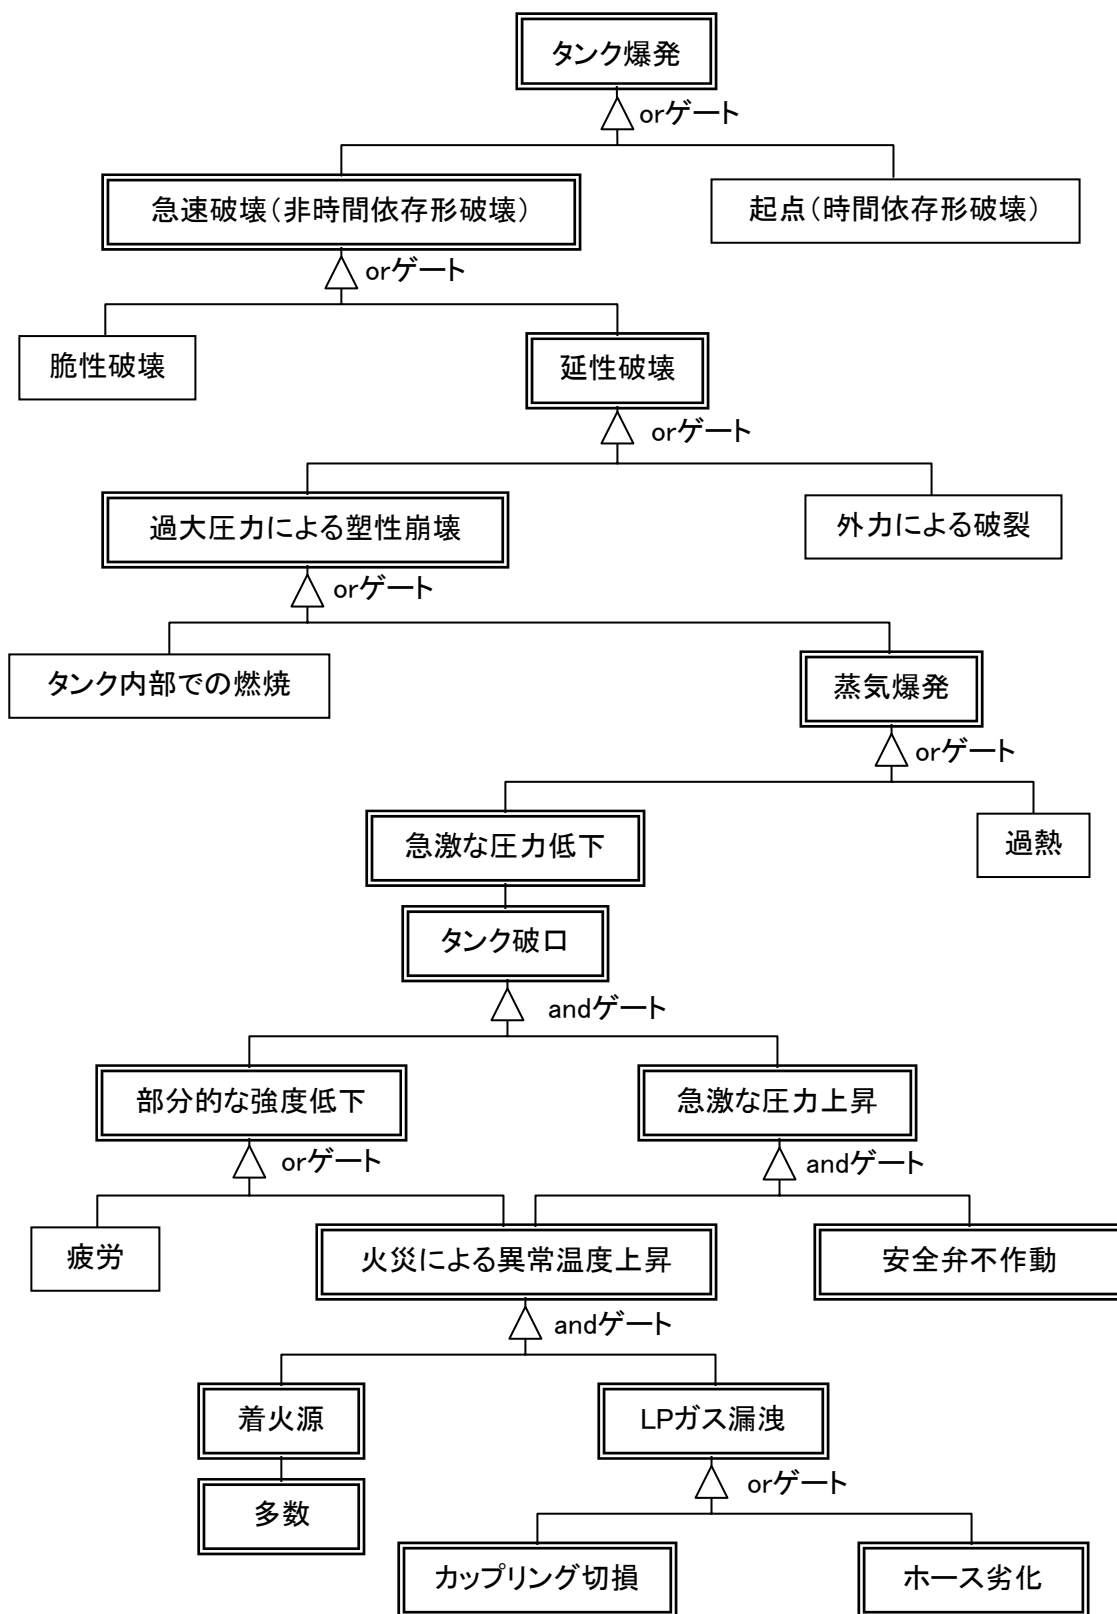
図3 破壊形態、破壊のメカニズムとプロセスに着目したフォールトツリー図

LPガスは、約 20 秒でブロック塀に囲まれた充填所敷地内から溢れ出すほど激しく噴出した。着火直前の白煙の全容積は約 600m³以上、ガス噴出量は 360 リットル/分と推定される。これほどの噴出は 10 キロと 50 キロ容器からは起こりえず、タンクローリから横置タンクまでのいずれかの場所に噴出口ができたと考えられる。

以上より、LP ガスの噴出原因はホースの劣化による破裂、またはタンクローリの移動によるカップリングの切損と考えられるが、タンクローリが移動していたこと、カップリングが折損しやすかったことを考えると、タンクローリの移動によるカップリングの折損の可能性が高い。

横置タンクは、胴板長手方向の延性破壊によって破裂していた。胴板(60 キロ級高張力鋼)は再結晶温度まで加熱されており、温度 650°Cでの耐圧強度は 20.7kg/cm²である。安全弁の作動圧力 29.8kg/cm²は耐圧強度よりも高く、安全弁が作動する前に胴板が長手方向に延性破壊で破口を形成したと考えられる。

爆発後の横置タンク内面には気液の境界に相当する色彩変化が明瞭に残っており、これより爆発寸前の横置タンク内には 6 トンあまりの液体が残っていたと推定される。また、安全弁は爆発寸前まで作動しており、これらは横置タンク内の LP ガスが臨界温度以下であったことを示している。したがって、内圧の上昇によってできた破口から大量の LP ガスが放出され、内圧が瞬時に低下すれば、気液の平衡が破れ、過熱状態となった液体は激しく沸騰し、大量のガスが瞬時に蒸発して、激しい衝撃圧をタンクに加える。こういった現象は蒸気爆発といわれており、この結果、破口を形成した横置タンク全体がばらばらに破裂した。

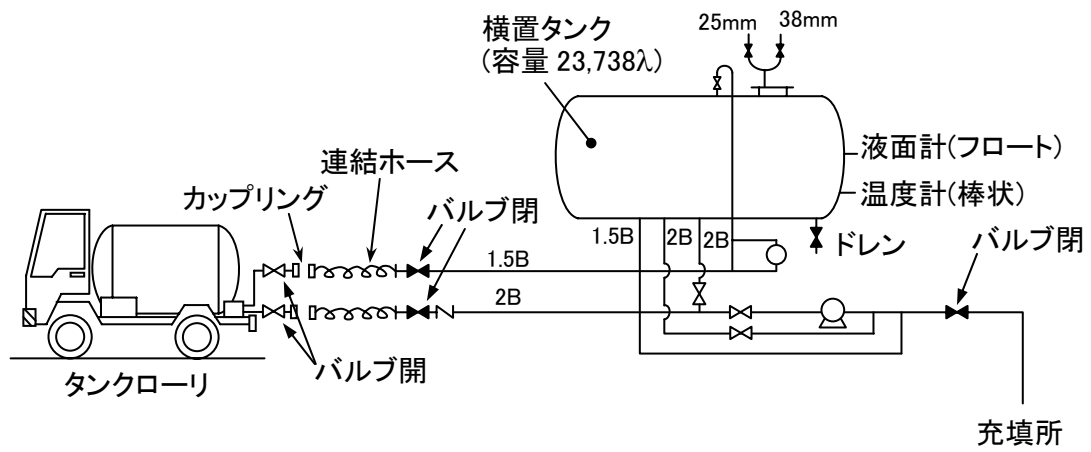
図4 タンクローリと横置タンクの接続状況

事故後の調査によって、タンクローリの本体、ポンプ、ホース接続口まで破壊した跡は無く、横置タンクはタンクローリ及び容器充填所と連絡を断たれていた(図 4 参照)。したがって、LPガスが大量に噴出した箇所はカップリングを含むタンクローリと横置タンクの連結ホースとなる。LPガス用のホースの破壊圧力は、通常 90kg/cm²であるが、古くなると使用圧力で裂けることもありうる。

また、タンクローリが所定の位置より 2m 後方に移動しており、この位置ではホースの長さが完全にタンクの受入れ口に届かない。さらに、送液ラインのカップリングのねじ逃げ部が切損しており、均圧ラインのカップリングは引抜かれて、ねじ山がつぶれた状態になっていた。ねじ逃げ部の厚さは 2mm と薄く、曲げ強さは 0.8 トン程度と非常に弱いため、タンクローリが移動すれば容易に切損すると考えられる。

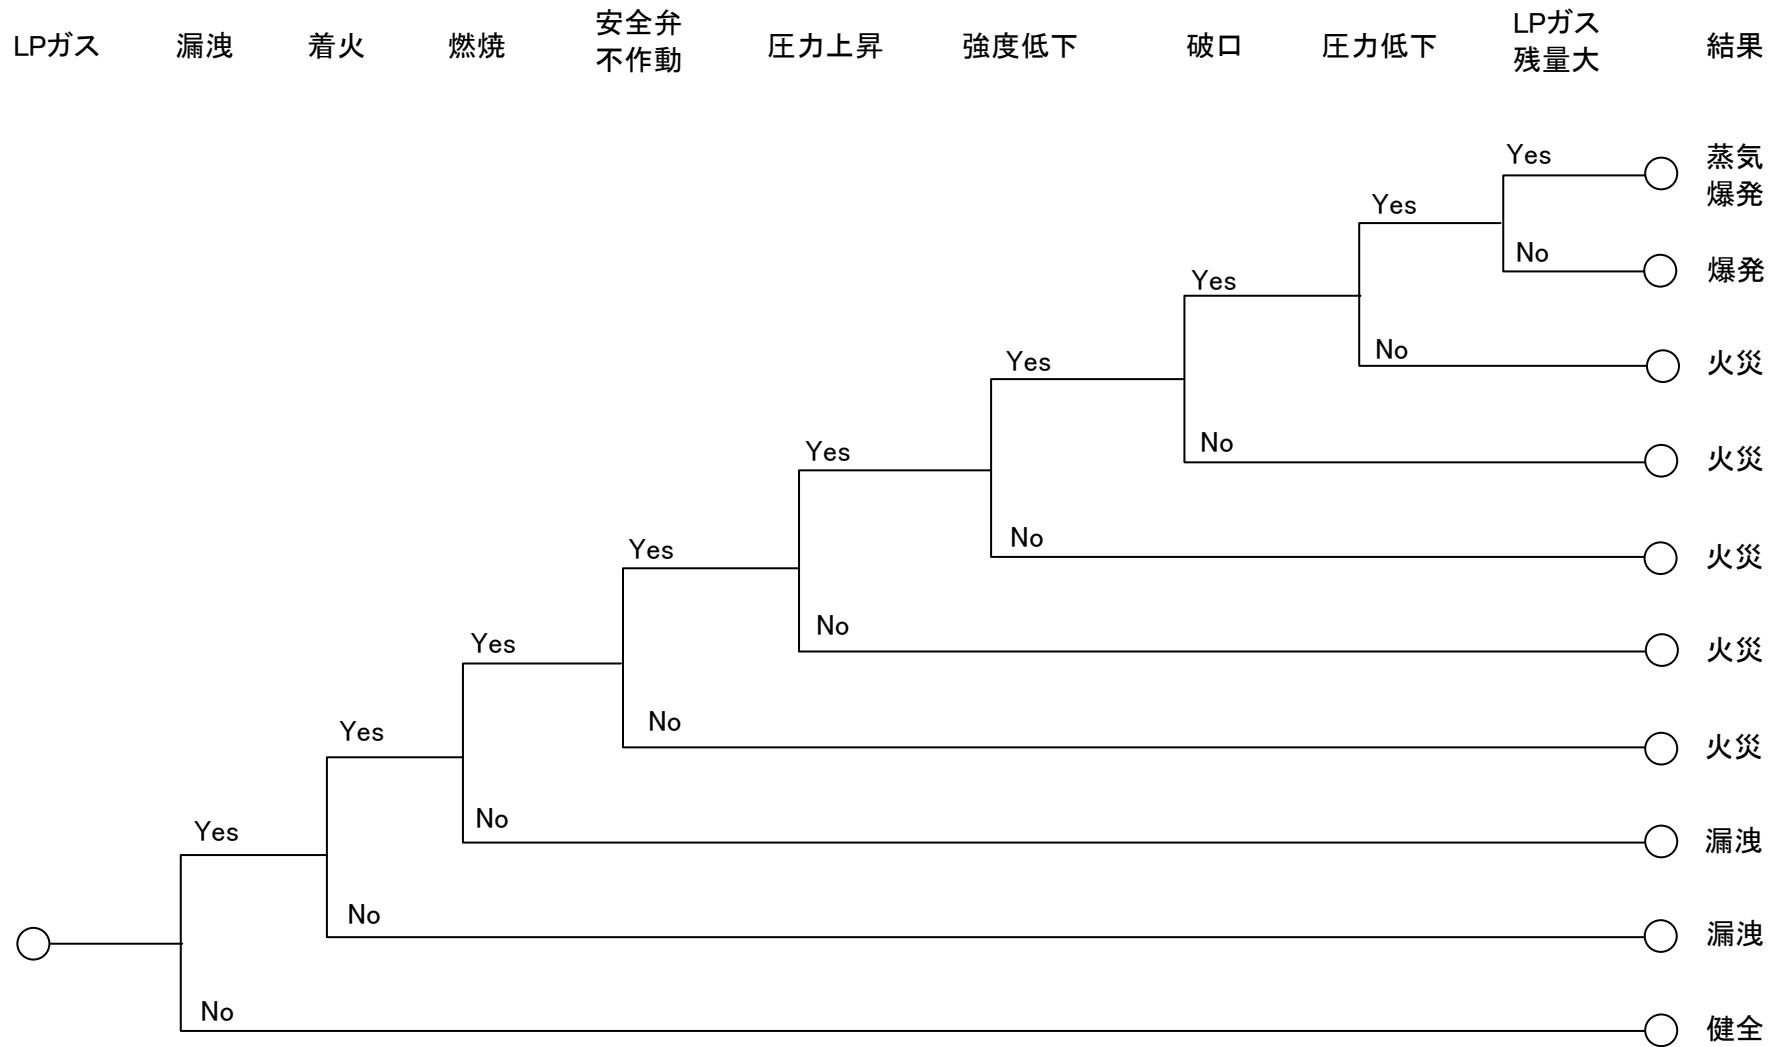
図5 横置タンク爆発のイベントツリー図

タンクローリの移動またはホースの劣化によって漏洩した LP ガスが、何らかの着火源によって着火して、火災が発生した。火災にあぶられた横置タンクは、安全弁の作動圧力が不適切に高かったために内部の圧力が上昇し、加熱による強度低下とあいまって、破口の形成に至った。破口による圧力の急低下で、横置タンク内に残っていた大量の LP ガスが蒸気爆発を起こした。

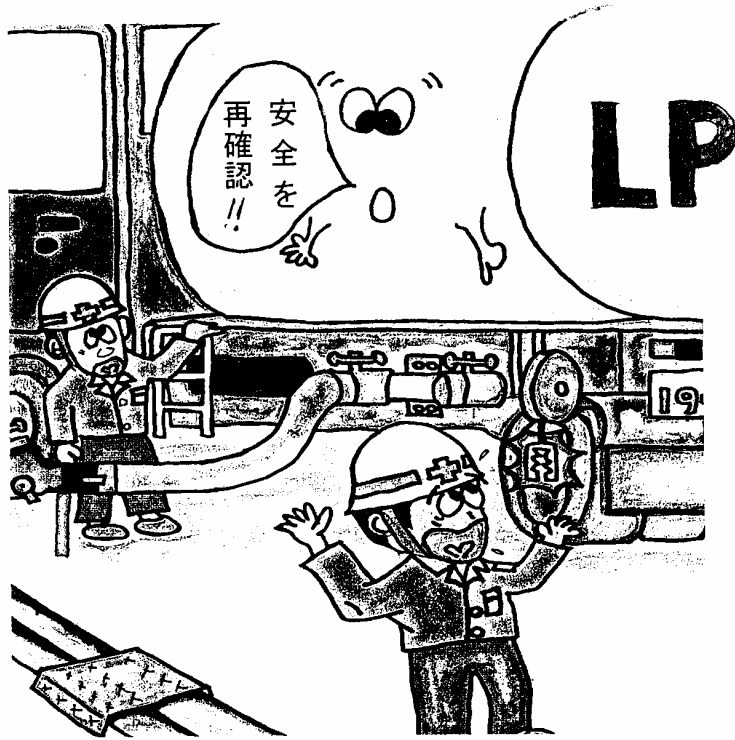
図 6 LP ガスの危険性の認識

保安意識を高く持って、日頃から保守管理をきちんとしていれば、今回の事故は未然に防ぐことができた。事業者は自分の扱っているものの危険性をきちんと認識し、常に万全の体制を敷いておくべきである(図6参照)。
