地下鉄工事現場での都市ガス爆発

【1970年4月8日、大阪府 大阪市】

赤塚広隆(高圧ガス保安協会)

小林英男(東京工業大学大学院 理工学研究科)

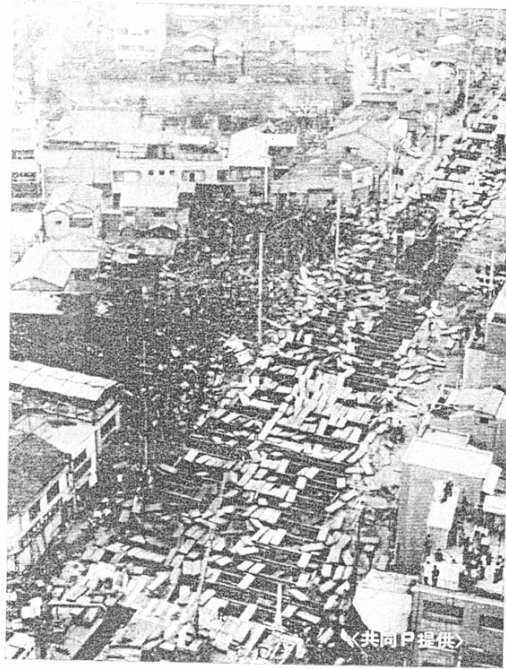
図1 ガス爆発の現場

1970年4月8日、大阪市営地下鉄2号線(谷町線)の延長工事現場で、地下に露出した都市ガス用中圧管の懸吊作業をしていたところ、中圧管の水取器の継手部分が抜け出したため都市ガスが噴出し、坑内に充満して引火し、10mを超す火柱とともに大爆発が起き、長さ200mにわたり覆工板が飛散した(図1、図2、図3参照)。この爆発で死者79名、重軽傷者420名、家屋の焼失、破損等495戸という大災害(天六ガス爆発事故と呼ばれている)となった。被害者のほとんどは工事に直接関係のない一般通行人である。ガス管の継手強度が通行車輛の荷重、地下鉄工事そのものの影響等により低下し、また抜け止めを行っていなかったため、ガス管が抜け出したものと見られている。この事故は、被害者のほとんどが一般通行人であったこと、被害者の数が多かったことから社会的影響が大きく、高度経済成長時代の猛烈な都市開発ブームが生んだ都市型災害として、様々な教訓を残した。

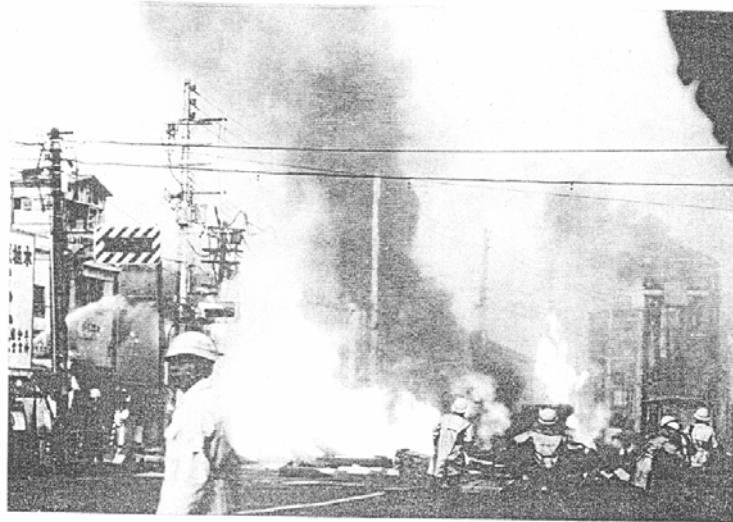
図2 ガス爆発による火災の状況

午後 5 時 15 分ごろ、地下に露出した配管類の懸吊作業中、都市ガスが突然噴出したので、作業員 27 名は地上に脱出した。午後 5 時 20 分、たまたま帰社途中のガス会社のパトロールカーもガス漏れを発見したので、緊急車輛と工作車の出動が無線で連絡された。また、付近の商店からの通報で消防車も到着したが、覆工板の隙間から約 20m にわたり、ガスが噴出していた。このため、付近の住民と通行人に対して避難と火気厳禁を要請した。午後 5 時 39 分、覆工板上のガス会社の緊急車輛がエンジンを始動しようとしたとき、自動車は発火し、さらに噴出していたガスにも着火した。そして次第に火勢を強めていったが、午後 5 時 47 分、10m を超すと思われる火柱とともに大爆発が生じ、長さ 200m にわたり覆工板が飛散した。このために人と覆工板が地上に落下し、爆発の火柱は道路の両側の家屋に延焼した。

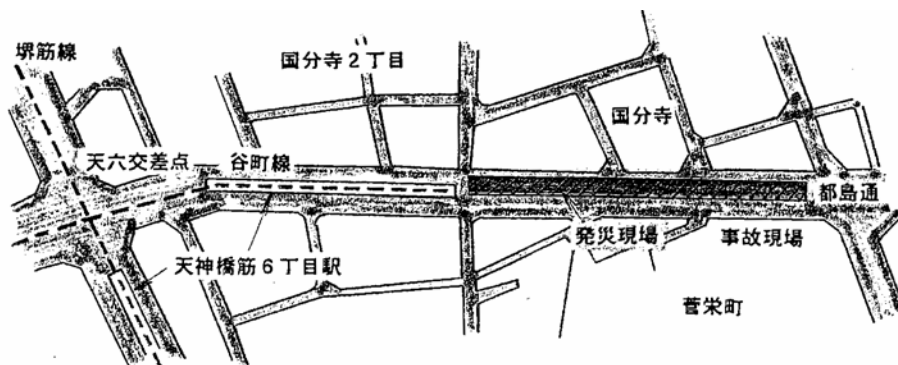
図3 事故現場の略図

地下鉄工事は、地下鉄のトンネル掘削工法の 1 つであるオープンカット工法で行われていた。オープンカット工法とは、両側に沿って鉄くいを打ち込み、その上に H 型の鉄の桁をかけて覆工板を敷き、路面交通に支障がないようにした後、地上から掘り進むものである。本工事では、26m 幅の道路北側を幅約 11m、深さ約 5m、長さ 225m 掘り下げ、その上に鉄枠にコンクリートを流した覆工板（長さ 2m、幅 75cm、厚さ 20cm、重量 380kg）を敷き、工事を行っていた。

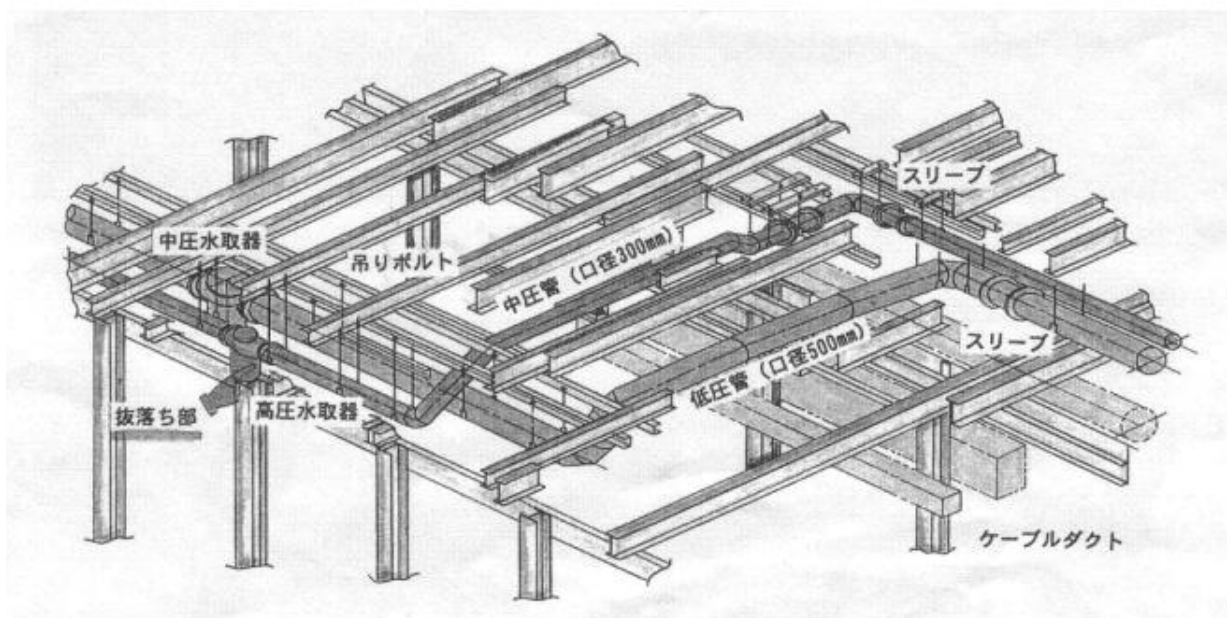
図4 事故前の都市ガス配管の状態

大阪市営地下鉄2号線(谷町線)の延長工事現場で、地下に露出した都市ガス用中圧管と低圧管の懸吊作業をしていた(図4、図5参照)。中圧管の水取器の継手部分が抜け出し、都市ガスが噴出し、引火して、大爆発が起きた(図6参照)。

4 月 8 日の午前中に、前後に 2 箇所直角の曲がり角がある鋼管横断部の北角の土が除去され、横断部を含む総延長 200m 余りの中圧ガス管全体が宙吊りとなり、横断部付近の管が水平方向に容易に動き得る状態になっていた。

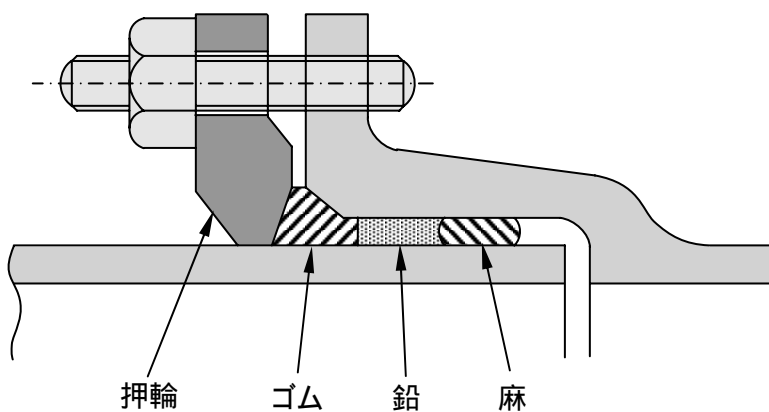
図6 配管の接合方法

この抜け落ちた継手と同種のものは、ほぼ8トン程度の内圧に耐えられる初期性能があるが、事故当時は約1トンのガス内圧にも耐えることができなかった。この原因として、(1)継手強度が低下していたことに加えて、(2)抜け止めを施していなかったために、(3)事故当日の工事で配管全体が宙吊りになったことにより、継手部が抜け落ちたと考えられる。

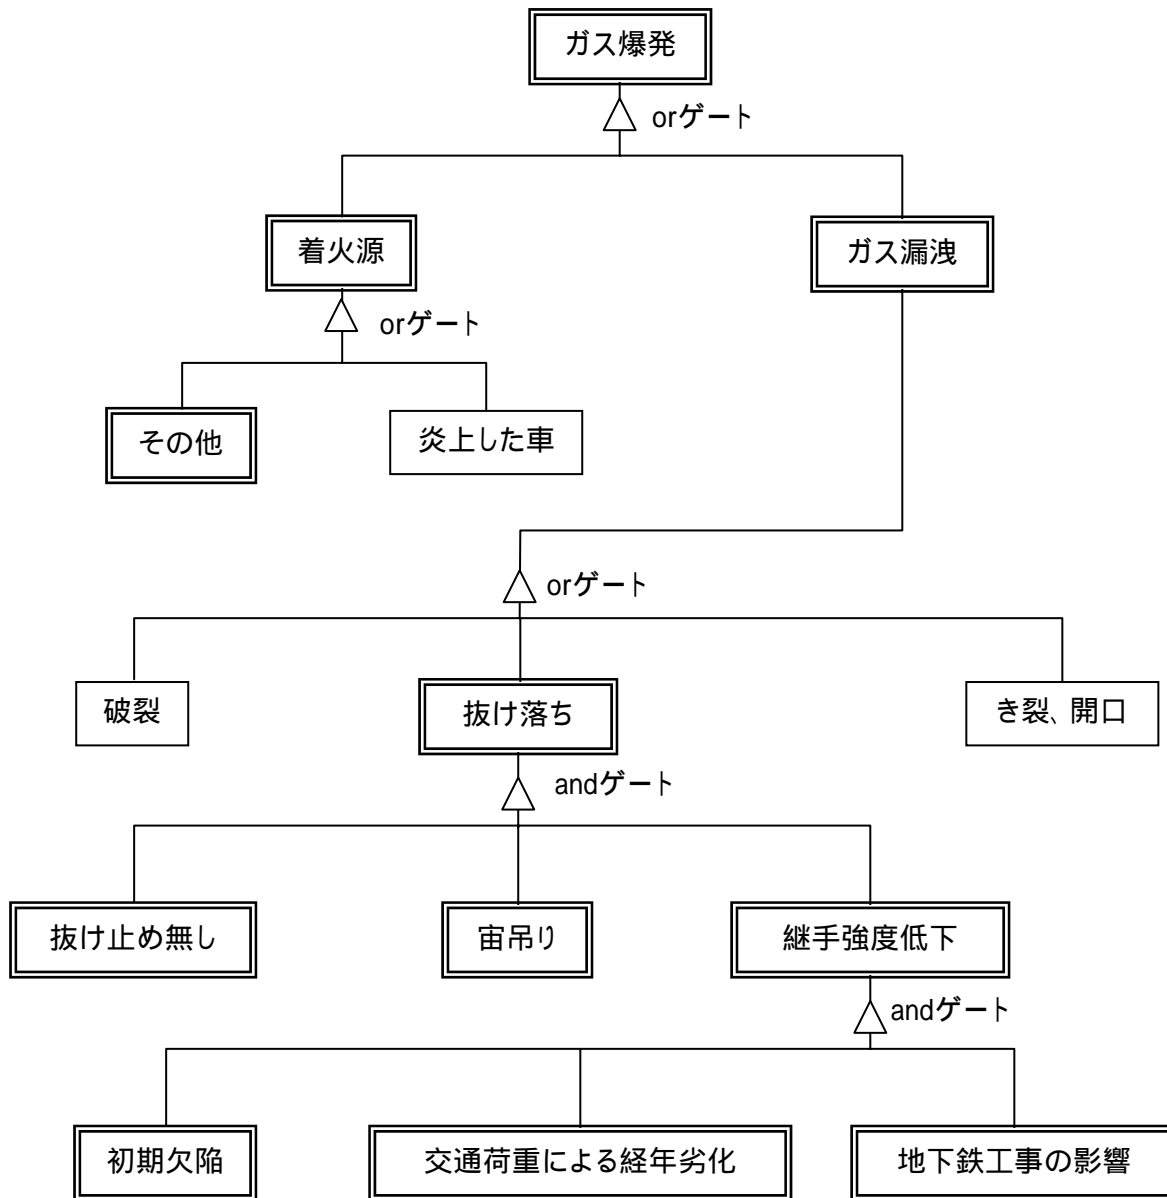
図7 破壊形態、破壊のメカニズムとプロセスに着目したフォールトツリー図

ガス漏洩の原因としては、ガス管の破裂、抜け落ち、き裂、開口等が考えられる。事故後の調査で、中圧管の水取器の継手部分が抜け落ちており、これが原因でガスが漏洩したと推定される。

(1)の継手強度低下の原因は、初期欠陥、交通荷重による経年劣化、地下鉄工事の影響の3つと推定される。初期欠陥とはガス管の敷設工事時に生じた欠陥のことを指し、当時の作業状況、作業手順、埋設状況等からその可能性が考えられる。次に、交通荷重による経年劣化であるが、中圧ガス管の埋設深度は浅く、敷設から地下鉄工事が始まるまでの間に、地上幹線道路の車輛の交通による沈下を招きつつ振動を受け、継手強度が劣化したと考えられる。また、地下鉄工事によって、試掘、覆工のために中圧ガス管付近の掘削、埋戻しを繰り返したため、短期間であるが交通荷重の影響がより大きなものとなったと考えられる。

着火源は、当初、ガス漏洩現場で火災を起こした緊急車輛と考えられていた。しかし、緊急車輛の炎が約 10 分間燃えつづけたことから、炎上場所直下の坑内上層の混合気は、すでに燃焼限界を超える高濃度になっており、引火の恐れはなかったと推定される。そうでなければ、着火と同時に引火しているはずである。また、爆発は炎上していた緊急車輛の付近を中心として起こったが、着火した炎が爆発現象が起きる前に混合気内を伝わっていく現象があるため、着火地点と爆発の中心が一致するとは限らない。以上より、火災を起こした緊急車輛が着火源とは考えにくく、現場にはそれ以外にも着火源となりうるものが多数想定されることから、それらのうちのいずれかと推定される。

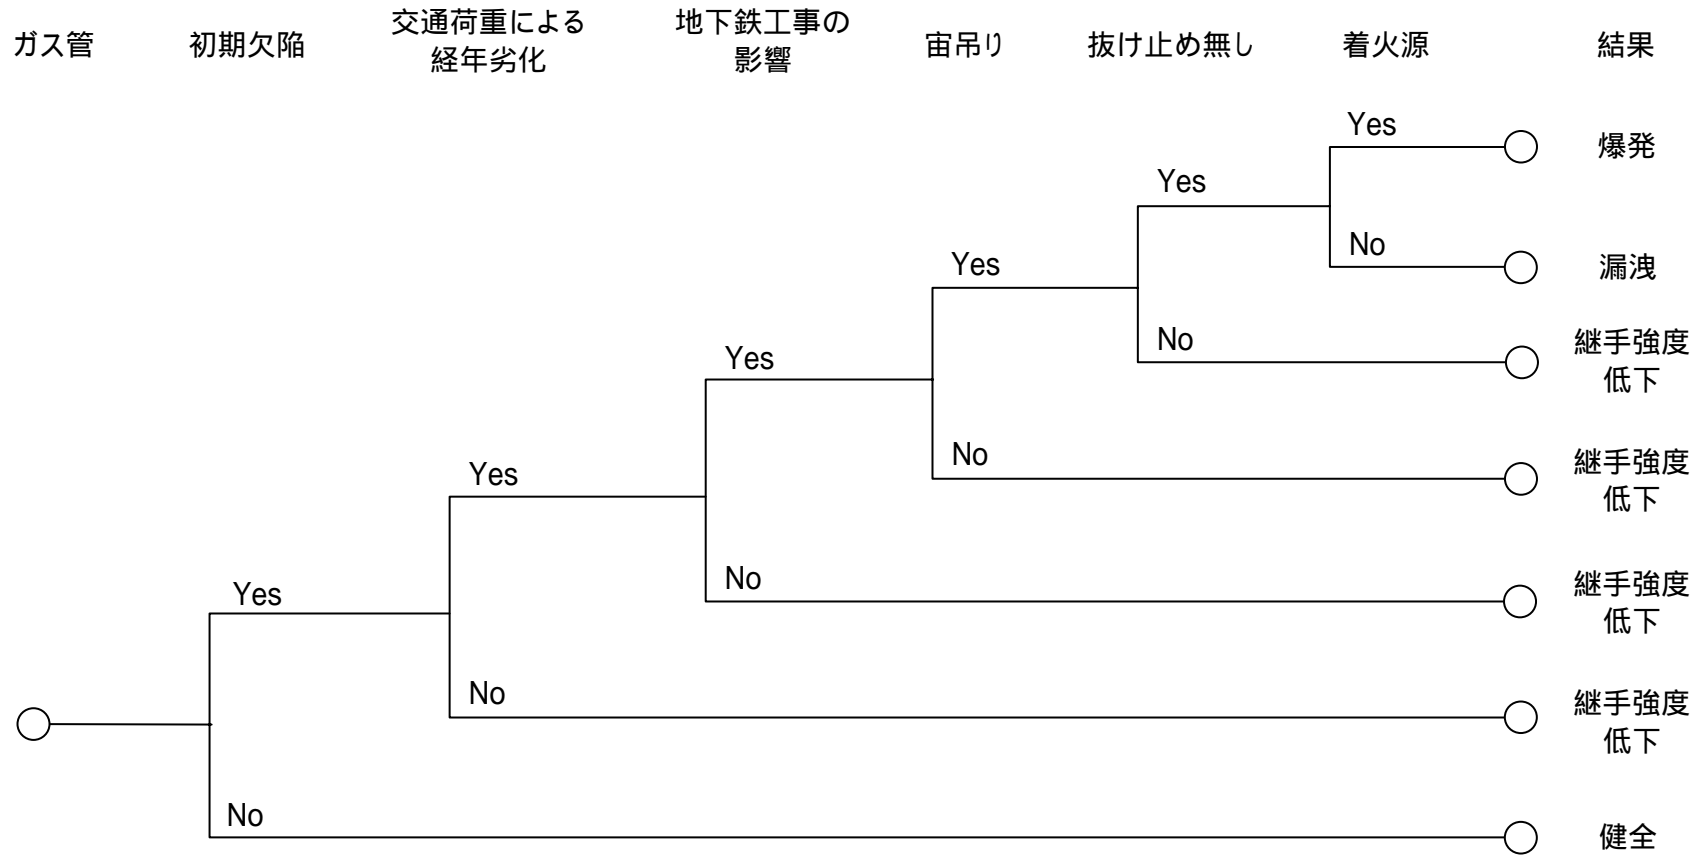
図8 継手部抜け落ちによるガス漏洩と爆発のイベントツリー図

ガス管には敷設工事が行われた当時から、継手部の締結力に何らかの初期欠陥があった。その後、交通荷重による沈下、振動を受け、継手強度が経年的に劣化し、地下鉄工事の影響でさらに低下した。工事によって宙吊りになったガス管は、抜け止めをしていなかったために、低下していた継手強度が内圧に耐えきれず、継手部が抜け落ち、ガスが漏洩した。そして、何らかの着火源により爆発に至った。
