水島のタンク破損による重油流出

【1974年12月18日、岡山県 倉敷市】

赤塚広隆(高圧ガス保安協会)

小林英男(東京工業大学大学院 理工学研究科)

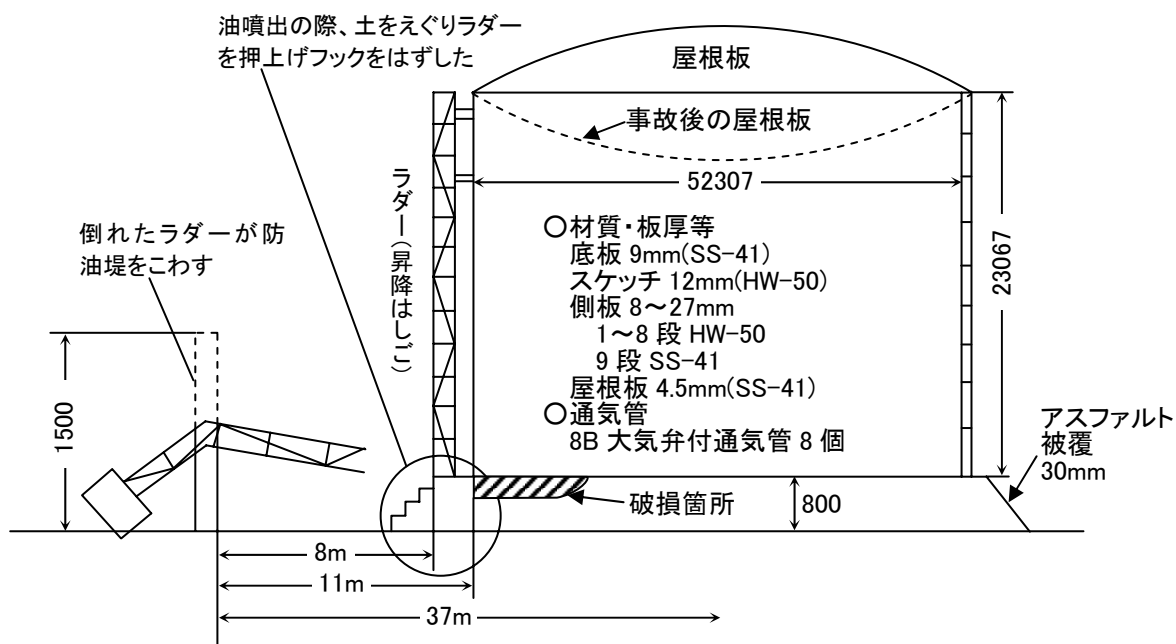
(a) 破損タンク概要図

発災タンク(直径52.3m、高さ23.67m、最下段の側板厚さ27mm、材質60キロ級高張力鋼)は使用を開始してから9ヶ月しか経っていない。破壊の発生箇所は直立階段が設置されたタンクの底部で、最下段の側板とアニュラー板(厚さ12mm、材質60キロ級高張力鋼)のすみ肉溶接部から割れが発生していた。この割れは円周方向に約13m、すみ肉溶接部からタンク中心に向かって底板(厚さ9mm、材質SS400)まで約3mに達している。また、ドーム屋根は油の急激な流出によってバキュー

ーム状態となり陥没し、中心を通過して真二つに破断している。

事故当日は前夜中の雨が朝まで残っており、防油堤内は地盤の不等沈下によって水びたしとなっていた。タンクの地盤はサンドマットの上に碎石を敷き詰め、さらにその上に山砂で盛土している。地盤を圧密するためにタンクに水を張る方法が採用された。しかし、工事計画のミスにより、タンク本体の完成後に直立階段を単独で設置した。このとき、水張り水位 12mのままタンク直近の基礎をタンク外周に沿って約 5m、側板から中心方向に約 0.4m掘削し、直立階段の基礎が打設された。工事終了後に埋め戻されたが、作業の困難さがあり十分には締め固められなかったと推定される。このため、直立階段付近の不等沈下量が約 160mmと最も激しかった。基礎の山砂は集中した雨水が碎石層へと流入する過程で運び去られるとともに、含水によって強度が低下し、支持地盤の局部的破壊、さらにアニュラー板にき裂が発生し事故に至ったものとみられている。

タンクの水張り検査中に、直立階段の設置工事を行ったために、その部分の基礎が十分に締め固められなかったと推定される。このため、タンクの荷重により基礎地盤の局所的な沈下が進行し、タンク本体に過大な応力が作用して、タンクの破壊に至った。

機器の完成後に付加物を溶接で取付けると、溶接部に拘束による二次応力が発生し、また機器の本体にも付加的な応力が発生し、破壊事故の原因となることが多い。付加物の溶接取付けは、機器の設計のやり直しと認識すべきである。また、以後の検査も一定期間強化すべきである。

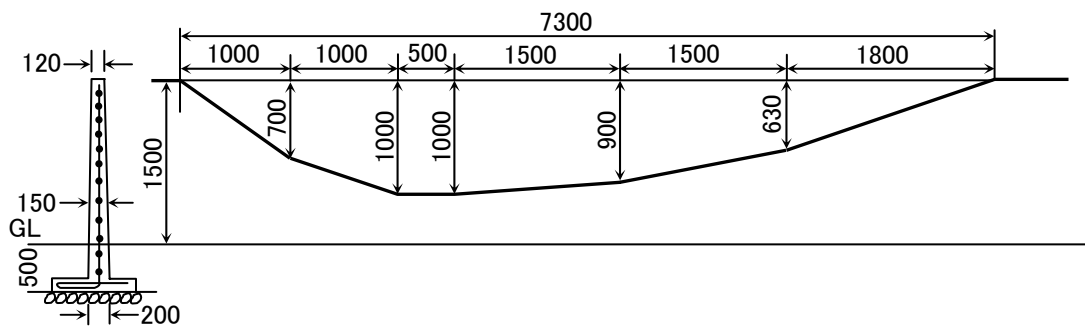
(b) 防油堤破損状況

しばらくして直立階段付近の基礎部が陥没し、直立階段が転倒して防油堤を破壊した。このため、防油堤外に油が流出し、そのうちの 7500～9500 リットルが海上に流出した。海上へ流出した油の拡散を防止するため、水島港入口周辺数箇所にオイルフェンスが展張されたが、19 日夕方には水島港外へ流出し、日時の経過とともに広範囲に拡がった。
