米国の火力発電所蒸気タービンロータのバースト

【1974年6月19日、米国 テネシー州 ギャラティン】

新田明人((財)電力中央研究所 材料科学研究所)

小林英男(東京工業大学大学院 理工学研究科)

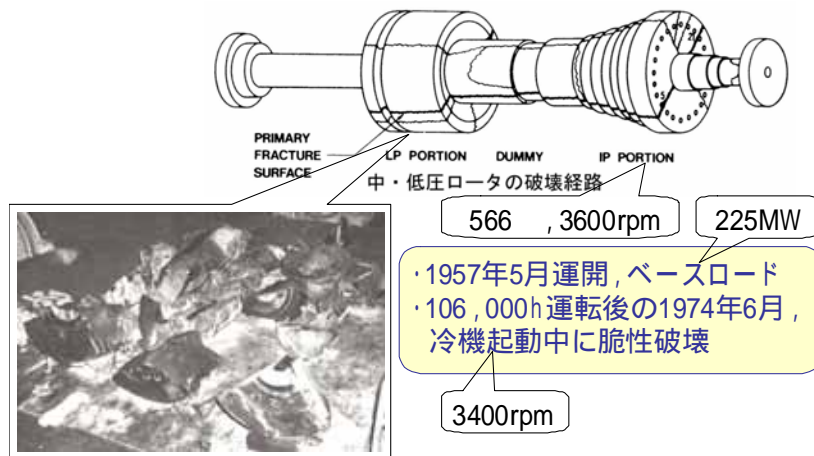
TVA Gallatin 2号ユニットの中・低圧一体型のタービンロータが、1957年5月の運転開始後106,000h経った1974年6月19日に、補修による長期停止後の冷機起動(ロータのメタル温度が室温まで下がった状態からの起動)中(回転数3,400rpm)に脆性破壊した(図1)。その結果、数十個の破片となり、その一部はボイラ建屋まで飛散した。

図1 TVA Gallatin 2号中・低圧ロータのバースト事故の概要

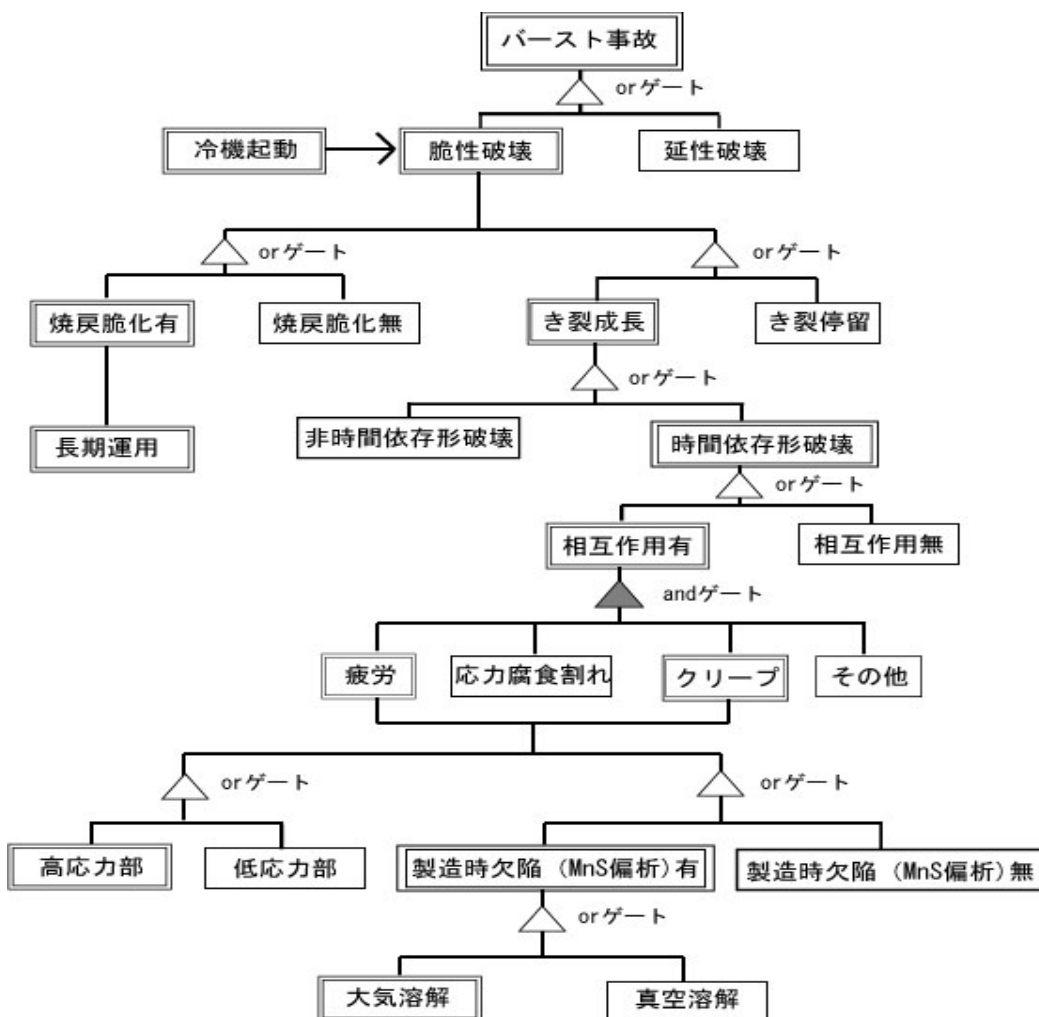
破壊形態、破壊のメカニズムとプロセスに着目したフォールトツリー解析(図2)

1950年代の大気溶解インゴットから製造された当該タービンロータの中心孔付近にMnS偏析

域が内在していた。しかし、当該ロータの熱処理条件では当時、中心孔の超音波探傷を要求しないものであったことから、その存在に気付かずに10万時間を超える運転が続けられ、その間にクリープ疲労相互作用によるき裂が成長していった。また、その長期運用に伴う焼戻し脆化が生じていたため、補修による長期停止後の冷機起動中に脆性破壊に至った。

図2 破壊形態、破壊のメカニズムとプロセスに着目したフォールトツリー図

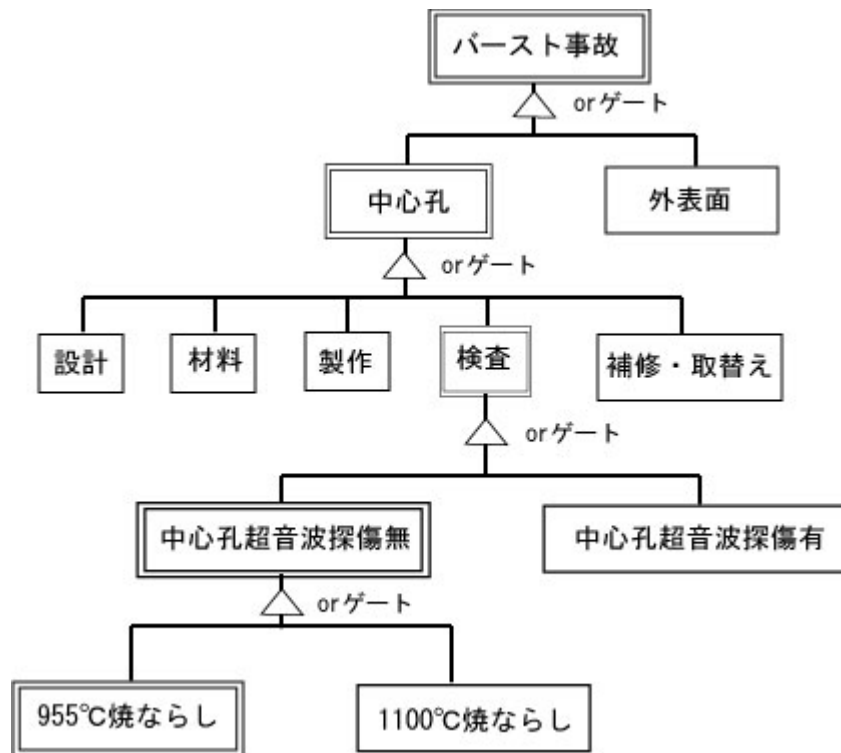
機器の設計と製作における不適切・不良に着目したフォールトツリー解析(図3)

当時の蒸気タービンロータ鋼(Cr-Mo-V鍛鋼)では、焼ならし温度が1100 の場合のみ中心孔の探傷検査が実施されていたが、当該ロータの焼ならし温度は955 であったため、中心孔の超音波探傷は行われなかった。そのため、インゴット製造時に生じた大きなMnS偏析域が中心孔付近に存在することに気付くことなく長期間の運用に供され、バースト事故に至った。

図3 機器の設計と製作における不適切・不良に着目したフォールトツリー図

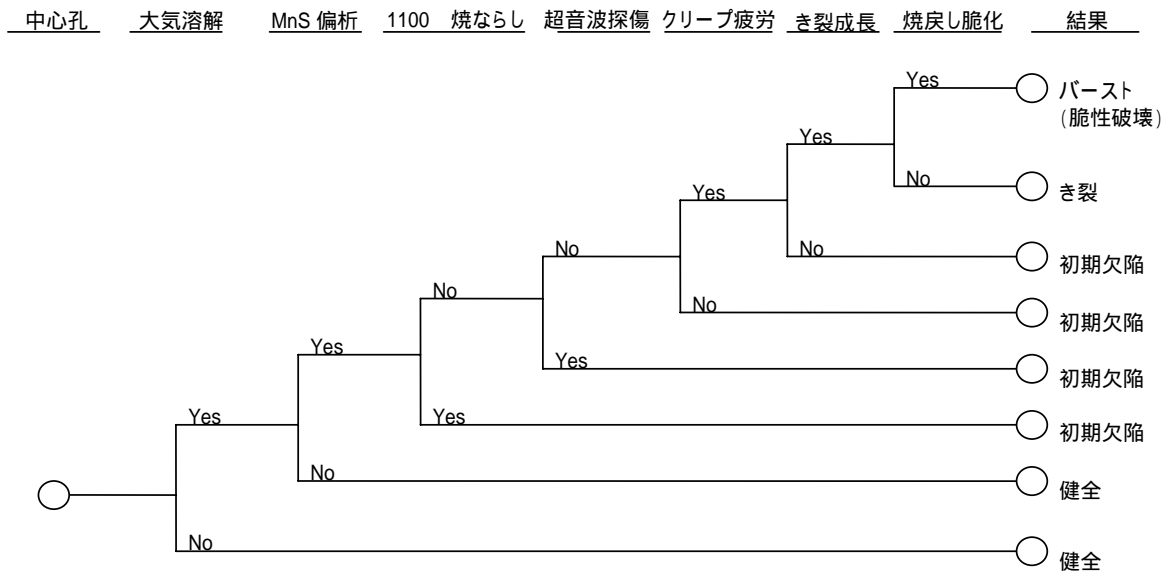
(2) イベントツリー解析の結果(図4)

大気溶解によるCr-Mo-V鍛鋼インゴットに生じたMnS偏析が中心孔付近に内在することが、中心孔探傷の要求されない955 という焼ならし温度で熱処理されていたため、検知されないまま長期運用に供された。その結果、内在したMnS偏析域からクリープ疲労によるき裂が発生・成長し、長期運用に伴う焼戻し脆化と相俟って、冷機起動中に脆性破壊するに至った。

図4 超音波探傷不実施による製造欠陥の見落としならびにそこを起点とするクリープ疲労き裂の成長と焼戻し脆化の重畳による蒸気タービンロータのバースト事故のイベントツリー図

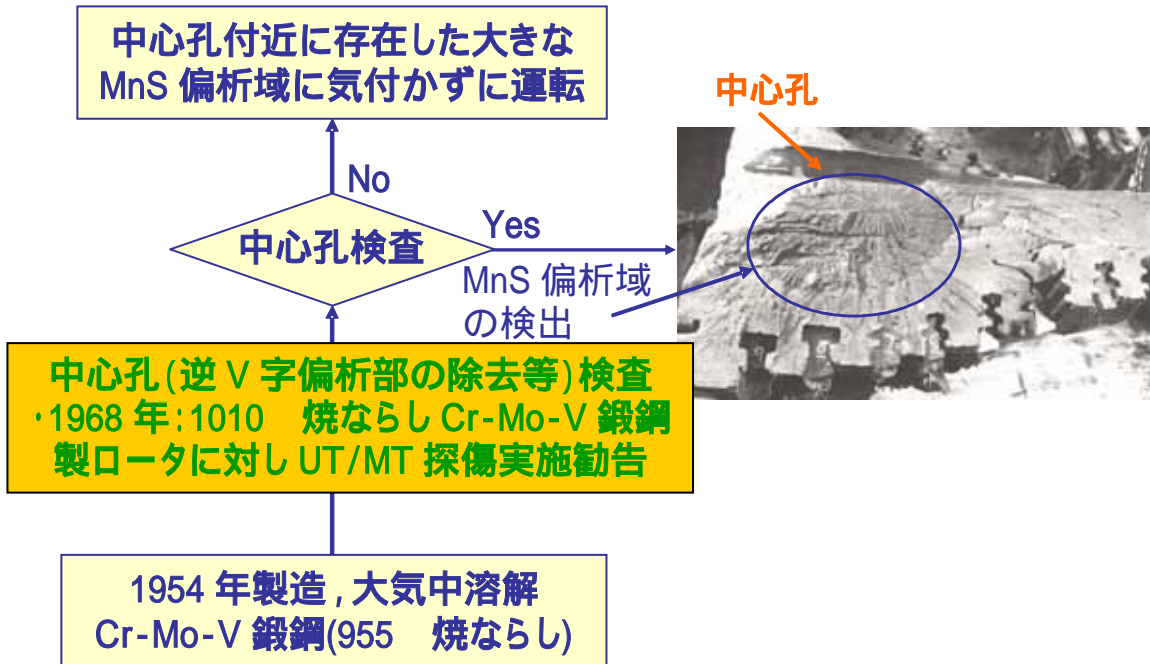
1950年代の大気溶解による本タービンロータの中心孔付近に硫化マンガン偏析(MnS)域が内在していた。当時の蒸気タービンロータ鋼(Cr-Mo-V鍛鋼)では、焼ならし温度が1100 の場合のみ中心孔の探傷検査が実施されていたが、当該ロータの焼ならし温度は955 であったため、中心孔の超音波探傷は行われなかった。そのため、MnSの偏析域の存在に気付かずに10万時間を超える運転が続けられた(図5)。図6に示すように、その間にクリープ疲労相互作用によるき裂が成長していった。また、材質的には長期運用に伴う焼戻し脆化が生じていたため、補修による長期停止後の冷機起動(ロータのメタル温度が室温まで下がった状態からの起動)中に脆性破壊に至った。その結果、数十個の破片となり、その一部はボイラ建屋まで飛散した。

図5 中心孔付近に内在していた硫化マンガン偏析域

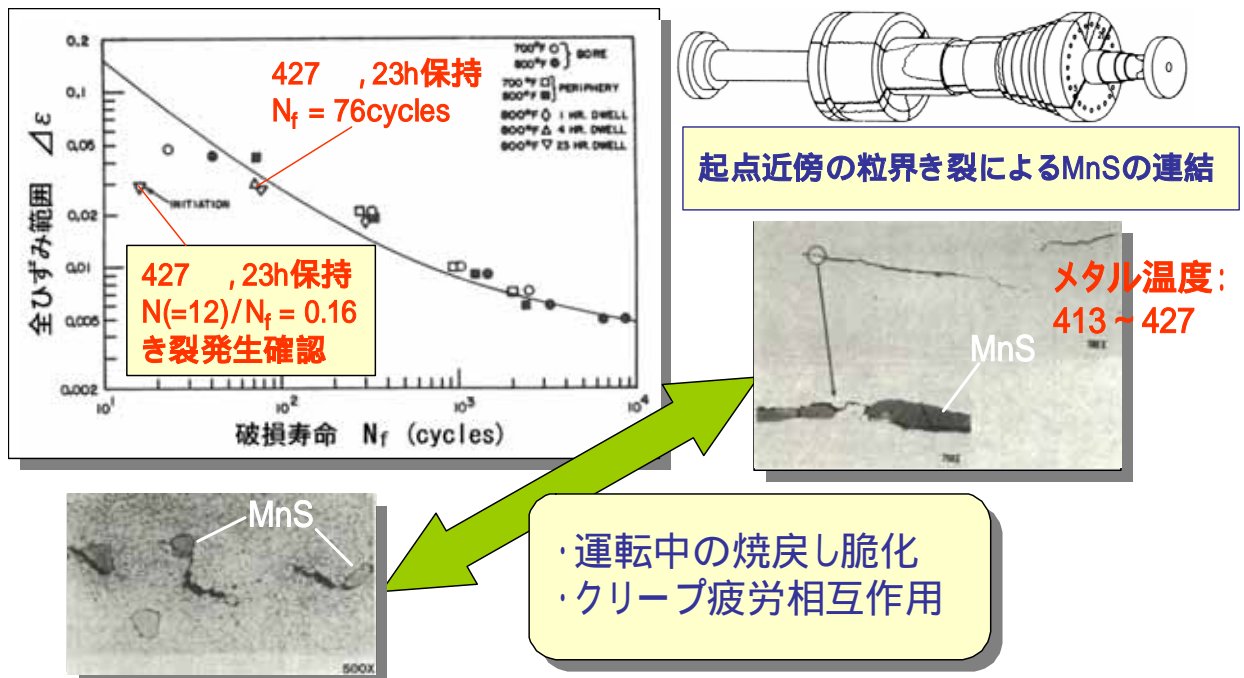
図6 硫化マンガンからのクリープ疲労相互作用によるき裂の成長

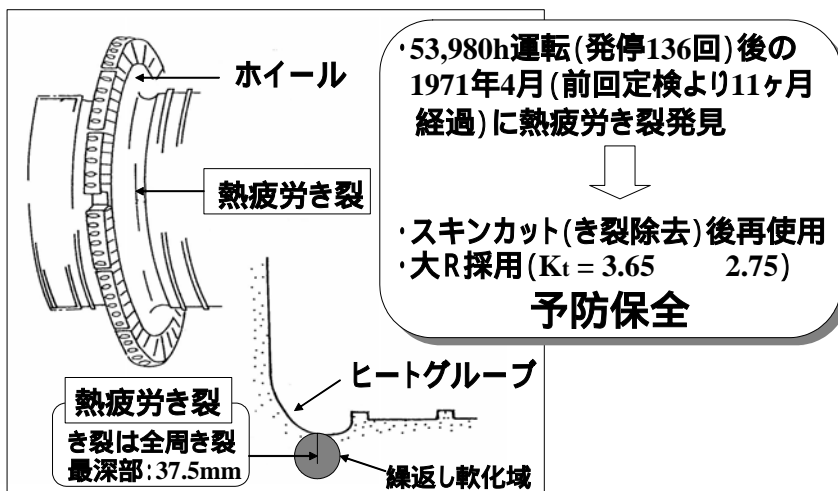
わが国では、従前より予防保全を基本にプラントの維持管理が為されており、特に高速回転体である蒸気タービンロータの場合、き裂等の欠陥が見つかり、直ちに取除かれてきた。たとえば、図7(文献(4)中の図3を修正)は高圧タービンロータのヒートグループ全周にわたり熱疲労き裂が入

った事例であるが、き裂部の除去(スキンカット)とヒートグループの曲率拡大(応力集中低減)加工が予防保全策として行われた。また、この事例から熱疲労によるき裂発生までの寿命評価の重要性が指摘できる。すなわち、蒸気タービンロータでは起動停止等の過渡運転時の温度変化を制限し熱疲労による寿命消費量(累積値 100%がき裂発生寿命)を管理しているが、この事例では寿命消費量の累積値 23%で同図のき裂が発見され、熱疲労寿命評価の高精度化の必要性が痛感されることとなった⁽⁵⁾。因みに、1980 年代半ばにわが国にもSAFERが導入されたが、オリジナルなき裂進展の解析機能は使用されず、改めてき裂発生までの寿命を評価する損傷解析機能を追加する改良が加えられた。このように、米国の事後保全に対し、わが国では予防保全が採用されており、それぞれに一長一短があるが、国によって保全に対する考え方も異なっている。

図7 高圧タービンロータのヒートグループに発生した熱疲労き裂
