水添脱硫装置反応塔の気密試験中の脆性破壊

【1980年4月1日、山口県 徳山市】

篠原孝順（元東洋エンジニアリング(株)）
小林英男（東京工業大学大学院 理工学研究科）

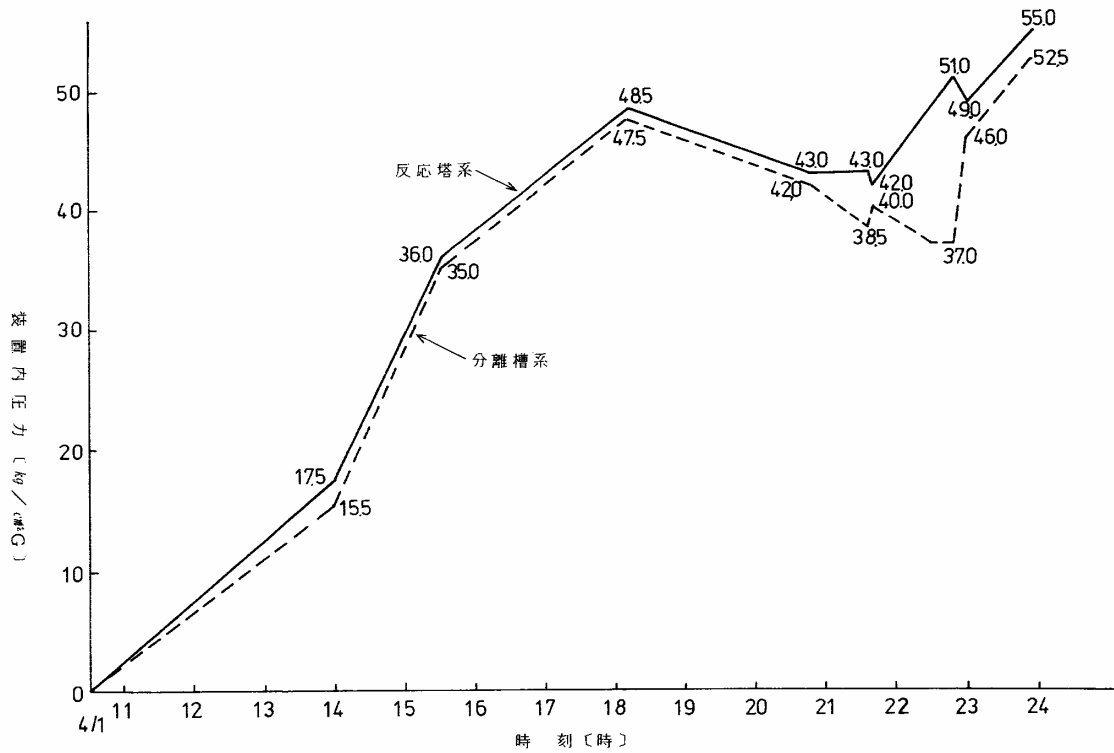
図4 気密試験時の圧力推移

1980年3月1日、定期点検補修のため、第二接触水添脱硫装置の通常停止操作を行った。定期点検と共に、触媒充填量を増すための小改造、新触媒充填を行った後、1980年4月1日、トップノズルを復旧して高圧ガス取締法に基づく保安検査を受ける準備として、10時30分より液体窒素タンクローリーから窒素ガスを張込み気密試験を開始した(図3参照)。同日23時55分、規定圧(55kgf/cm²)に達したため(図4参照)、窒素張込みを中止しようとしていた時、反応塔が破裂した。

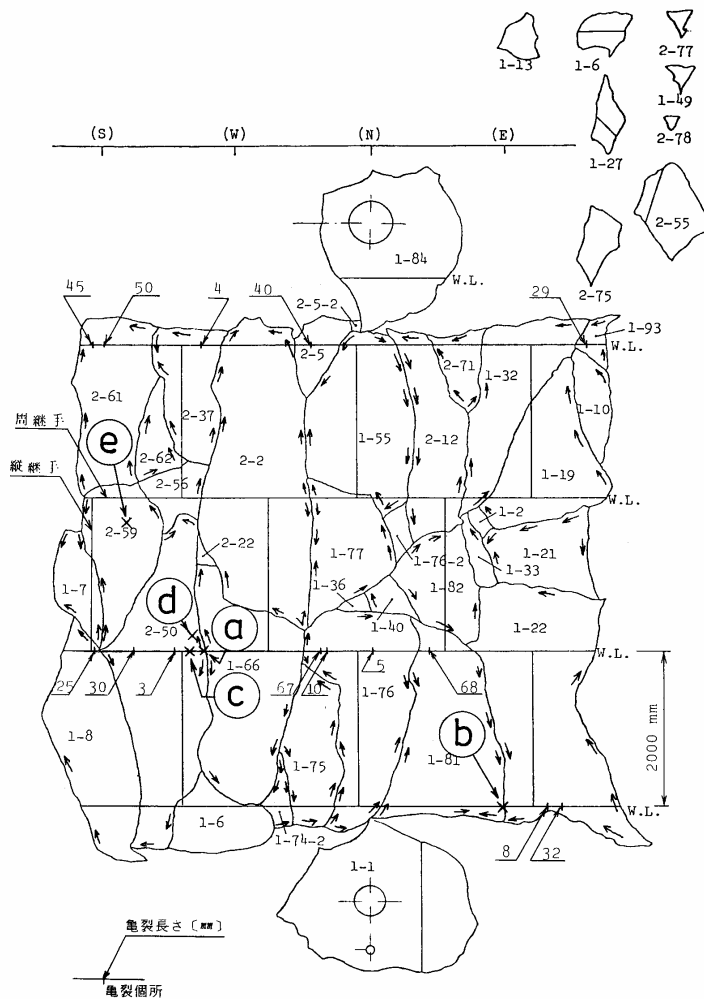
図5 破片地図

(3) 破片を回収して復元し、割れ進展方向を調査して破片地図を作成した(図 5 参照)。その結果と触媒の飛散状況から、割れ開始箇所を反応塔胴部溶接線の図 5 の a 点と推定した(図 6 参照)。この割れ開始箇所の破面観察、金属組織検査、化学分析、X 線マイクロアナライザーによる元素分析(EPMA 分析)を行った結果に基づき、この箇所は当該反応塔製作時に、全ての溶接終了後に行われた非破壊検査で検出された溶接部内部の欠陥をグラインダー除去後、D309 溶接棒を用いて補修溶接した箇所である、と判断した。なお、内表面には 13Cr-Al 鋼圧延クラッドに合わせた CR40Cb による溶接が施されていた。この割れ開始箇所では、溶接金属(D309)と母材(C-0.5Mo 鋼)の間および溶接金属(D309)と表面溶接金属(CR40Cb)の間に亀裂(図 7 ①)が生じており、さらに補修溶接底部より塔外表面に向った亀裂(図 7 ②)が生じていた。①、②部では EPMA 検査によって硫黄分が検出され、この亀裂部がプロセス流体と接触していたことを示している。なお、①部の溶接金属(D309)と母材(C-0.5Mo)間の亀裂を詳細に観察すると、亀裂はオーステナイト相とフェライト相の境界にあるのではなく、境界付近の溶接金属側または母材側を交錯しながら進展していた。したがって、この亀裂は製作時の溶接部の融合不良から生じたので

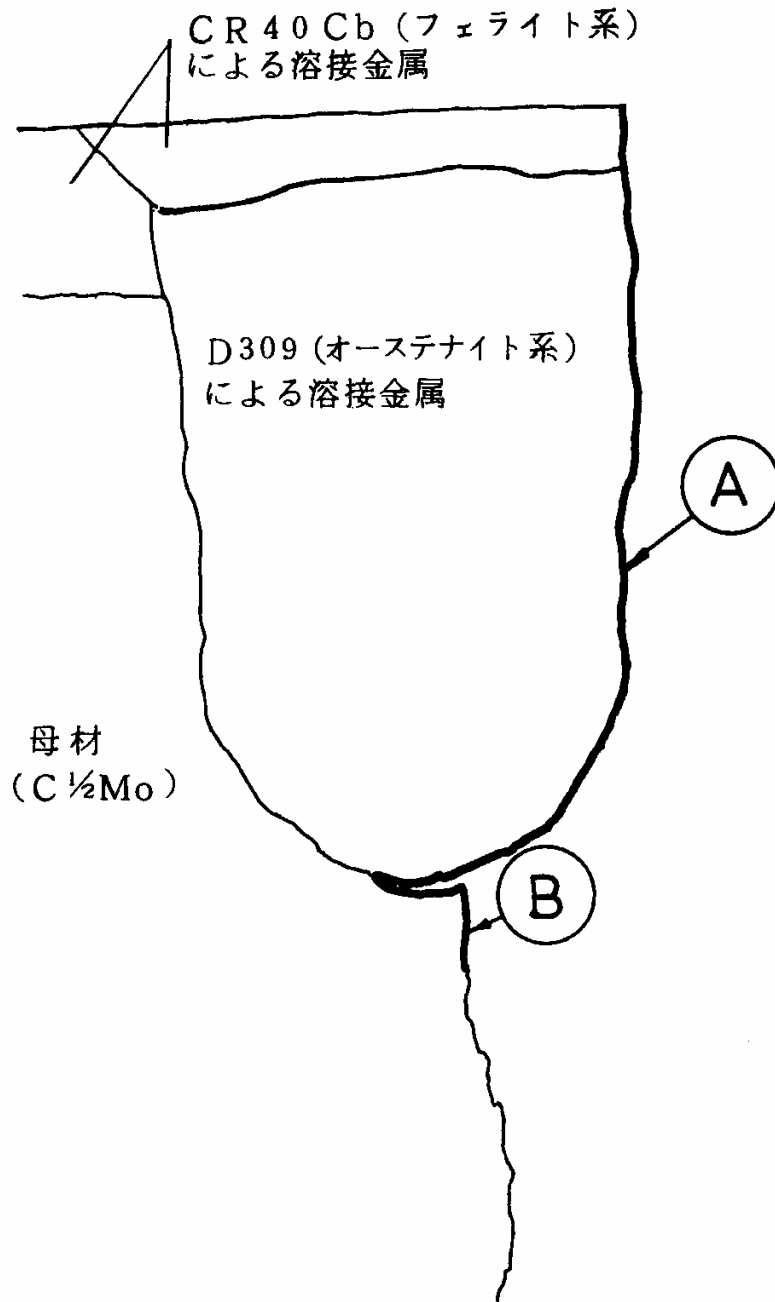
図7 割れ開始箇所の構成

ノズル内面などに対する浸透探傷試験、磁粉探傷試験などを間欠的に行うにとどまっていた。もしこの内面溶接全線の検査を継続していれば、図 7 の剥離が内表面に到達した時点で発見できていたはずであり、その省略が惜まれる。

C-0.5Mo 鋼機器を高温高圧水素ガス雰囲気中で使用している場合は、超音波検査など部材の内部欠陥を発見できる検査方法を用いた点検・保守を行うことが必要である。また、C-0.5Mo 鋼の欠陥を溶接補修する際、PWHTを省くために 309 系などのオーステナイト鋼溶接棒を用いることは広く行われているが、対象の機器・配管が高温高圧水素ガス雰囲気中で使用される場合は、メンテナンス時の検査方法を十分に検討し、担当者に徹底しておくことが必要である。水素侵食の可能性がある圧力容器の検査に適用するために、超音波を用いる様々な方法が開発されている。

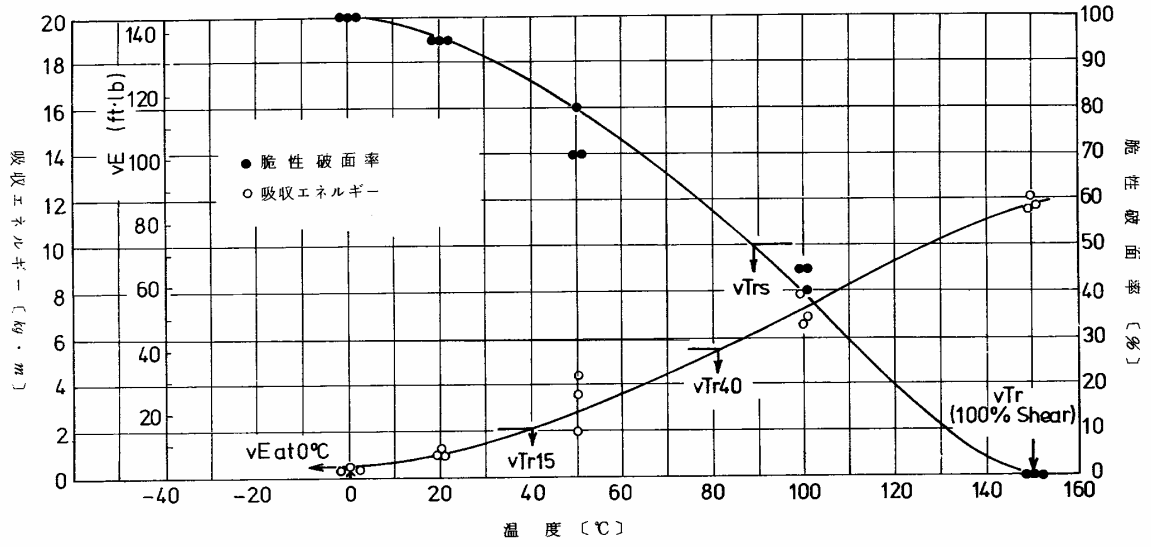
図8 シャルピー衝撃試験における吸収エネルギー、脆性破面率の例

はなく、後で発生したものと判断された。母材部から採取した試験片の化学組成と引張強さは C-0.5Mo 鋼の規格を満足していた。同一材料のシャルピー衝撃試験結果の例を図 8 に、破片の母材部から採取した試験片のシャルピー衝撃試験結果を図 9 に示す。破片の吸収エネルギーは低く、延性-脆性遷移温度領域が広がった。金属組織検査では、粒界マイクロ割れ、脱炭などの水素侵食の兆候がみられた。
