大阪の樹脂製造工場の爆発 【1982年8月20日 大阪府堺市】

板垣晴彦（独立行政法人産業安全研究所）

安全設備の考え方、事故発生後の対処の仕方など非常に考えることの多い事故である。

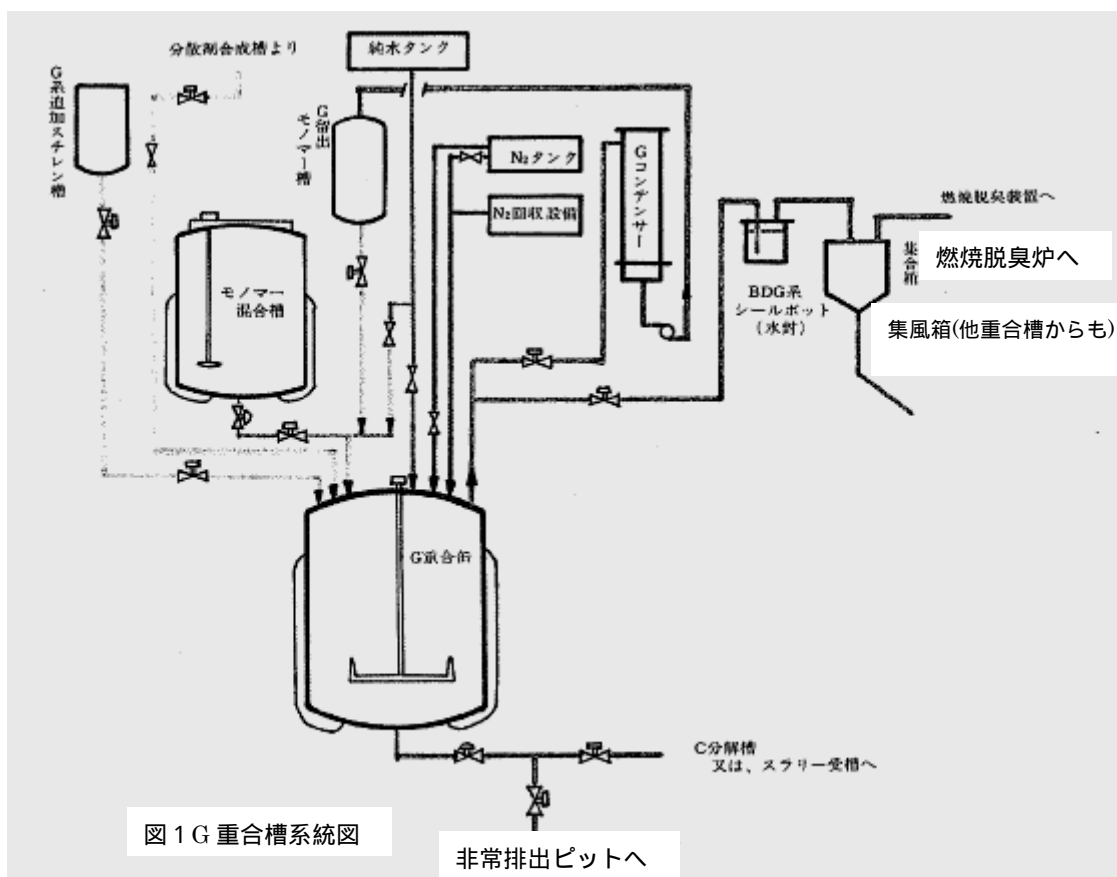
図1 G 重合槽系統図

に問題の起こらない設備的な対策を取れる。図1を見ると、反応槽底部からの抜き出し線に非常排出ピットへの配管が設置されている。排出ピットの中味が不明であるが、暴走反応が起こったあるいはそれに至る過程で反応槽内の液とスラリーを安全な容器などに排出する非常用配管とも思われる。もし、そういう目的の設備なら何故使用されなかったか疑問である。

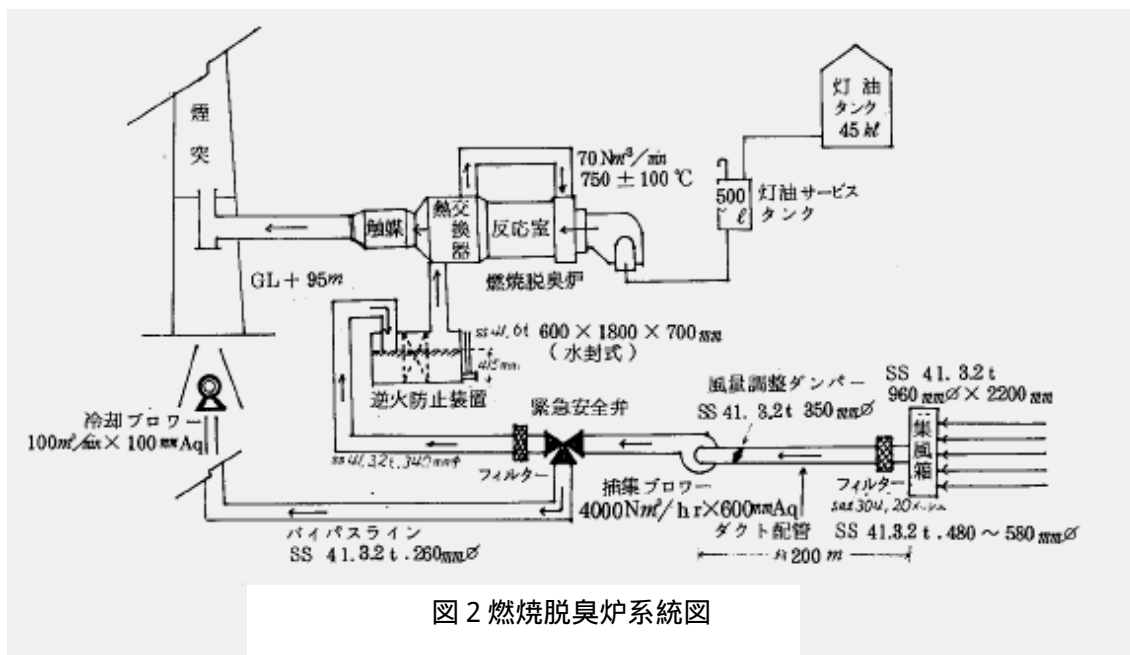
図2 燃焼脱臭炉系統図

大量のガスが燃焼脱臭炉系に流れ込んだことは次のように説明される。C および G 重合槽で攪拌ができなくなったために反応槽内で反応液がポリマー相とモノマー相に分離し、さらに反応熱の除去ができなくなったためにモノマーが急激な重合反応を起こし、その発熱により残存モノマーは沸点に到達して蒸発し、可燃性ガスとなった。その可燃性ガスは圧力調整弁から集風箱経由で燃焼脱臭炉系に流れ込んだ。燃焼脱臭炉系統図を図 2 に示す。

燃焼脱臭炉は供給されるガス濃度が爆発下限界の 50%を越えるか、炉内温度が 830 を超えた場合は、燃焼脱臭炉への供給ガスを燃焼後のガスを放出する煙突に直接導くバイパス配管を通す計装が、安全対策として組み込まれており、そのシステムが働いた。

停電による攪拌停止で、反応槽2基で暴走反応が起こり、その結果、反応槽中のモノマー（スチレン、アクリロニトリル）が蒸発した。その蒸気が平常運転時を想定したベント系の燃焼脱臭炉系に導入され、燃焼脱臭炉の設計条件を上回る燃焼脱臭炉内温度になったために、燃焼脱臭炉がバイパスされた。そのモノマー蒸気が何らかの原因で着火し、燃焼脱臭炉系のダクト内で爆発した。停電とそれに続く暴走反応が直接の原因である。

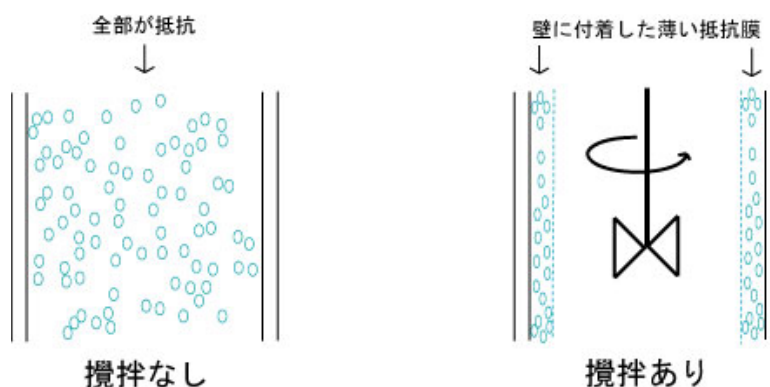
図3. 攪拌の効果－1 伝熱

先ず攪拌停止の影響を考えて見る。問題が2点考えられる。1点目は伝熱である。直径2m以上ある容器で攪拌が止まったら、冷却は可能であろうか。攪拌することで伝熱面での境膜を薄くし伝熱抵抗を小さくし、内部液の均一化を行うことで冷却が行われる。工業的スケールの攪拌容器で、攪拌が止まれば殆

ど伝熱はできないと考えるべきである。また、攪拌することで重合槽内のポリマーとモノ

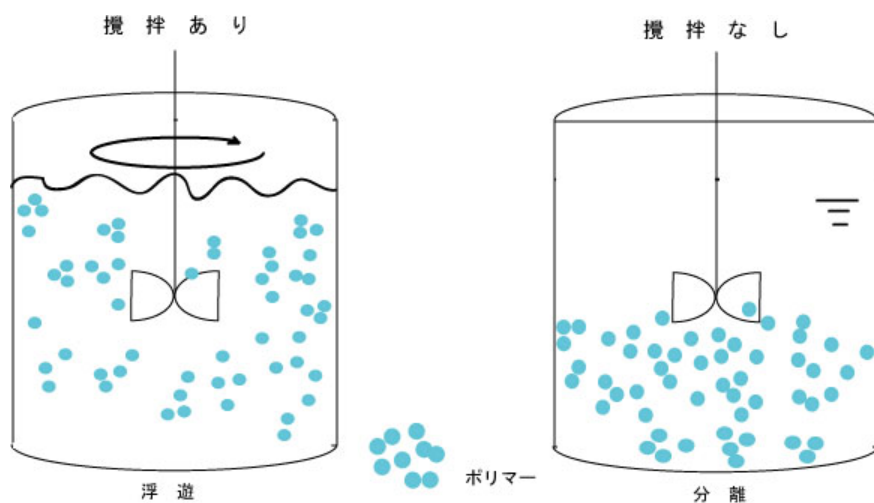
図4. 攪拌の効果－2 混合

マーを分離させることなく、反応を進めている。攪拌が停止すれば、密度が大きく固体化したポリマーは密度の小さいモノマーと分離する。モノマー相は反応のポテンシャルが大きい。(攪拌停止しているから)除熱ができなくなり、ホットスポットも生成しやすくなっているため、モノマー相での重合が進み暴走反応が起こり、温度の上昇から、モノマーの蒸発、圧力上昇、ベントガスの増加はある意味で不可避ではないかと思われる。

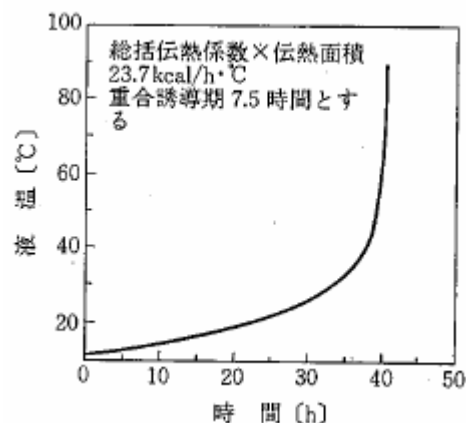
図6 モノマー混合槽内液温度上昇実験結果

の爆発なら起こしうるが、2回目の爆発を起こすには余りにも少量であることが分かった。それに対し、モノマー混合槽では約3.8トンの原料モノマーがあり、十分な量であった。

モノマー混合槽で比較的低温で反応が開始し、ガスが漏洩に到るかは実験の結果、十分に可能であるとされた。漏洩し、爆発を起こした場合の爆発威力と大きさに説明が付くことから、モノマー混合槽で長時間保管中に重合が起こり、圧力上昇の結果、ガスが漏洩したと結論づけられた。
