動燃アスファルト固化処理施設における火災爆発事故

【1997年3月11日、茨城県東海村】

板垣晴彦（独立行政法人産業安全研究所）

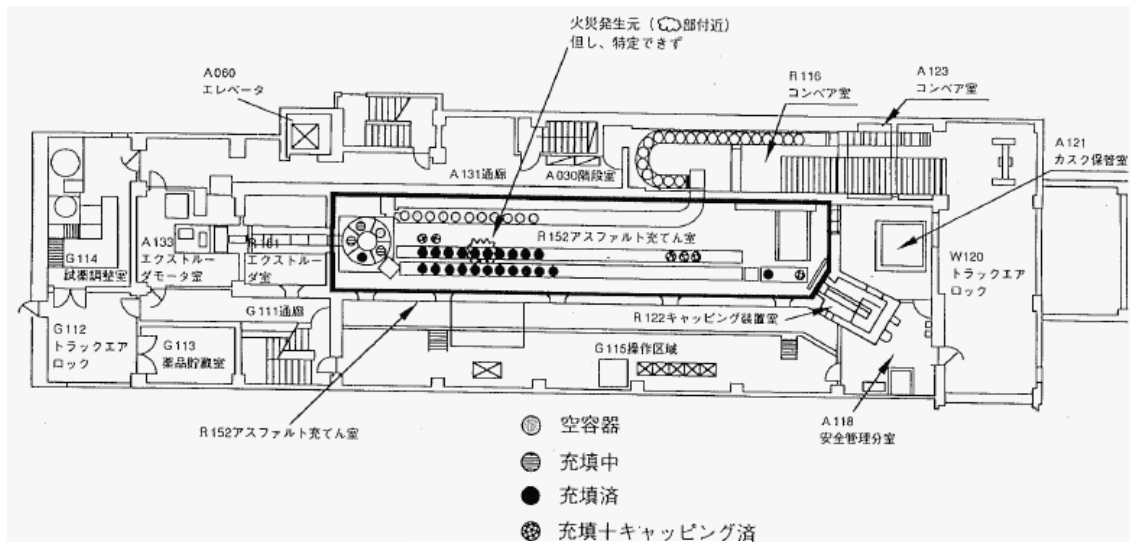
図1 火災発生状況図

アスファルト固化処理施設の中心部のエクストルーダ室およびドラム缶充填室の平面図を火災状況図として図1に、工程概略図を図2に示す。

テストラン中の3月11日10時06分頃、アスファルト固化処理施設において火災が発生した。アスファルト固化体充填室で固化体を充填されたドラム缶の1本から2m程度の火柱が上がり、その直後に、周辺の複数のドラム缶から火柱が上がったとされている。現場の下請け作業員は、同日10時12分頃に動燃職員から水噴霧による消火の指示を受けて、約1分間程度水噴霧を行った後、同日10時13分頃に消火したため水噴霧を停止した。

11 日 10 時 6 分頃に、作業員が充填室での発光を見たため、覗き窓から内部を確認したところ、充填済ドラム缶 1 本から火柱が上がり、数 10 秒後に全ドラム缶が燃えだしたことを確認した。10 時 10 分に自動火災報知器が吹鳴した。

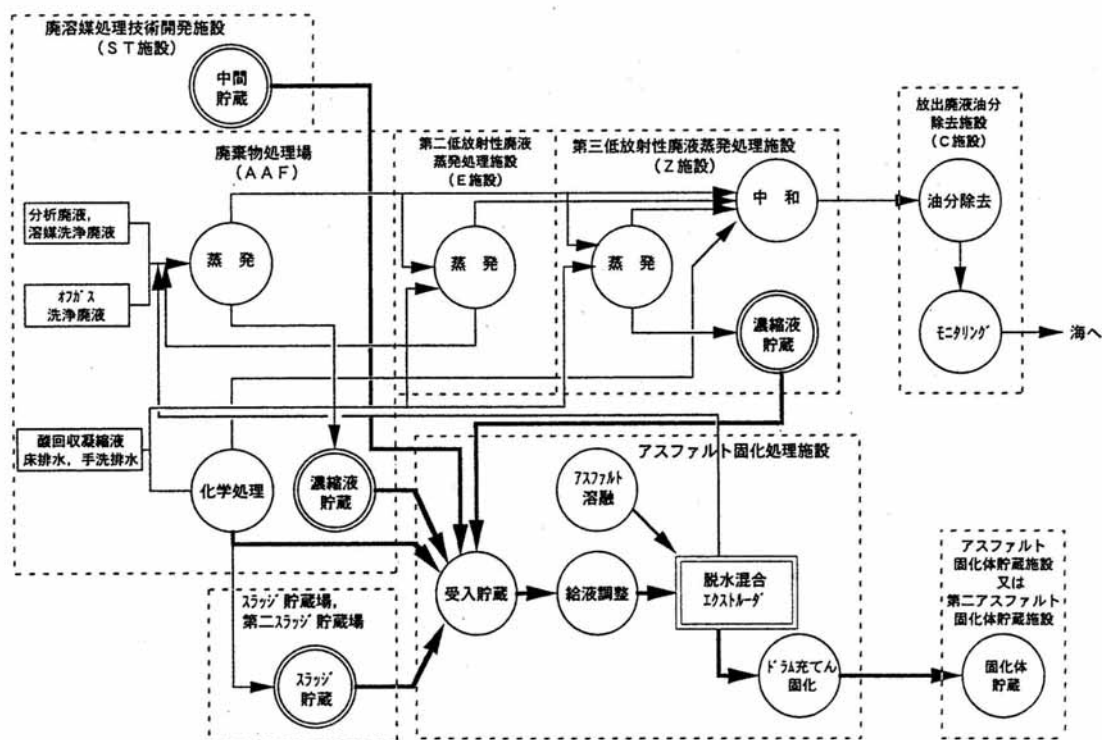
図2 アスファルト固化処理施設の工程概要図

廃液受入貯槽に受入れた廃液は反応槽に移送され、水素イオン濃度の調整ならびにセシウム、ストロンチウムおよびヨウ素の不溶化処理が行われる。処理された廃液は、供給槽を経由してエクストルーダへ供給される。エクストルーダ内においては、脱水およびアスファルトとの混合の二つの処理を経る。エクストルーダの概要を図3に示す。

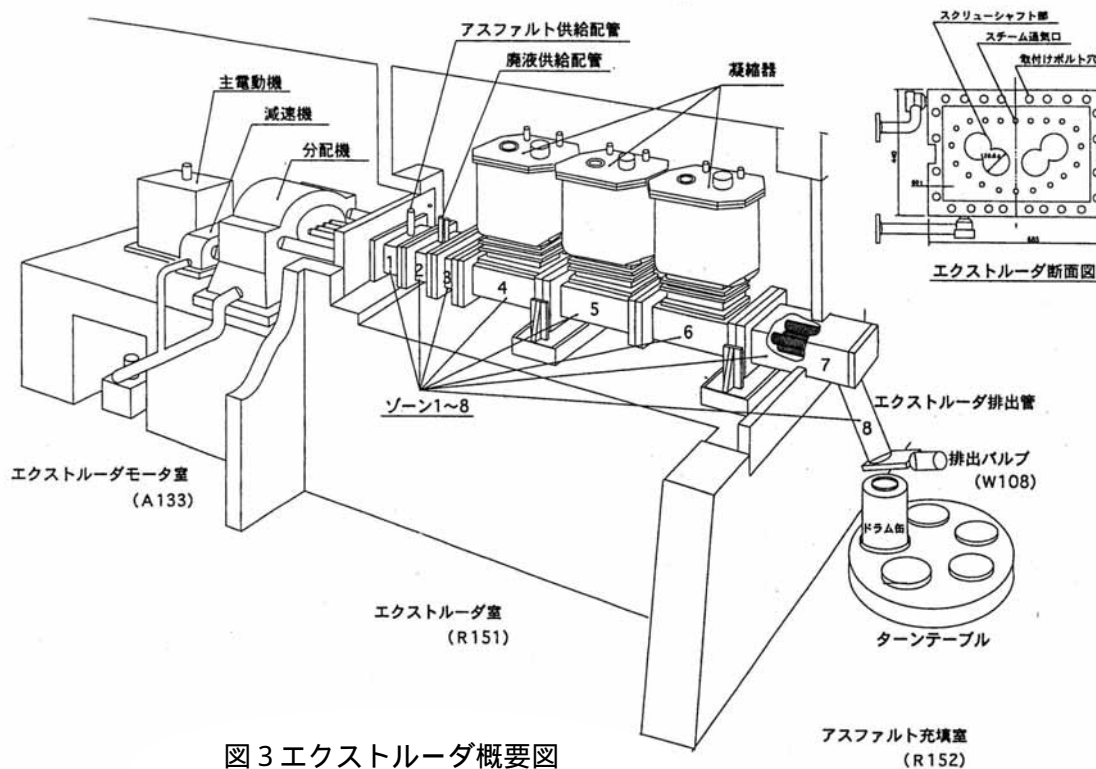
図3 エクストルーダ概要図

より下流方向へ押し出されと同時にせん断応力により昇温され、廃液中の水分を蒸発させる。エクストルーダ上部に凝縮器が設置され、発生した水蒸気を凝縮除去させる。エクストルーダ後段では、廃液中の硝酸塩等とアスファルトの混合が行われ、最下段の排

出管から、アスファルト・硝酸亜硝酸塩混合物は、溶融状態で排出され、ターンテーブル上のドラム缶に充填される。充填されたドラム缶は、充填室において自然冷却の後、キャッピングされ、アスファルト固化体貯蔵施設の貯蔵セル内に貯蔵される。
