一般廃棄物焼却施設における水素ガス爆発

【1995年7月6日 神奈川県伊勢原市】

若倉正英（神奈川県産業技術総合研究所）

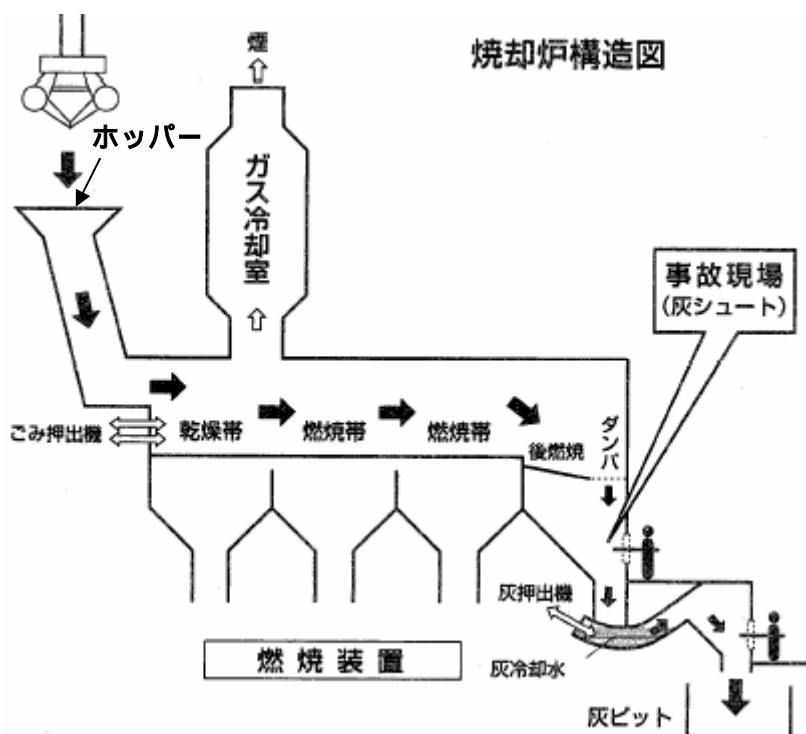
図1 焼却炉概略図

午前1時ごろ運転中の連続ストーカ式1号焼却炉の灰落としダンパーで異常が認められた（図1参照）。ホッパーに投入されたごみは先ず乾燥帯で水分を取り除いたのち燃焼帯に移動するが、その乾燥帯および燃焼帯の下部からは高温空気が供給されている。炉内モニターの観察で後燃焼部分での灰の堆積が認められた。そこで後燃焼部下部の灰押出機を手動操作したが完全には作動せず、燃焼継続をあきらめた。燃焼炉へのゴミの投入を中断し、埋火と呼ばれる操作を開始し、午前4時ごろ完了した。

灰落としシュート及び灰押し出し機内で発生した水素ガス主体の可燃性ガスが、シュート内点検口から供給された空気と混合して可燃性混合気を作り、高温のクリンカー等の着火源により引火し、燃焼爆発したものと推定された。クリンカーとは焼却炉に持ち込まれたアルミニウムなどの金属が溶融し、そこに焼却灰が付着して固まった、まるで火山岩のような固まりをいう。

運転関係では、クリンカーを生じ詰まりを作りやすいアルミニウム含有量の高い破砕物の焼却処理の中止、詰まり除去作業時の可燃性ガスをパージするための窒素の導入、詰まり除去作業を行う時には十分な冷却時間をおき安全を確認する、さらに注水は行わないこと等が実施された。設備面では早期の詰まり発見のため炉内カメラや温度センサーの設置、詰まり防止のための灰押出機的能力増強が、さらに管理面では作業要領の作成がされた。
