## 合成洗剤製造装置のメタノール蒸留塔の爆発・火災 【1991年6月26日、千葉県市原市】

新井充（東京大学大学院 新領域創成科学研究科）  
小林光夫（東京大学大学院 新領域創成科学研究科）  
田村昌三（東京大学大学院 新領域創成科学研究科）

失敗知識データベース - 失敗百選

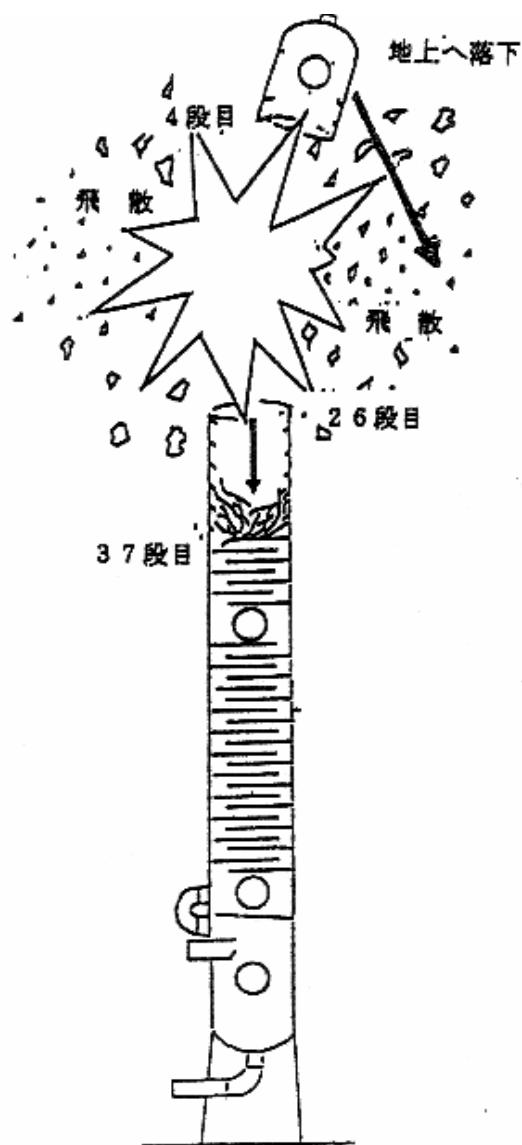
図 2 精留塔の被害図

原因の解明は難行した。最初に定法通りに発災したメタノール精留塔関係の事実関係を整理することから始まった。ここでは精留塔上部の 4 段から 26 段迄が飛散していることが注目された。さらに運転全体の時間経過が整理された。

ここで、メタノール精留塔の被害図を図 2 に、被災後の状況を図 3 に示す。

さらに爆発威力は爆発中心部では 160kgf/cm<sup>2</sup> 以上、爆発下部では 110kgf/cm<sup>2</sup> 以上であり、TNT 当量は概略 10~50kg と鑑定された。

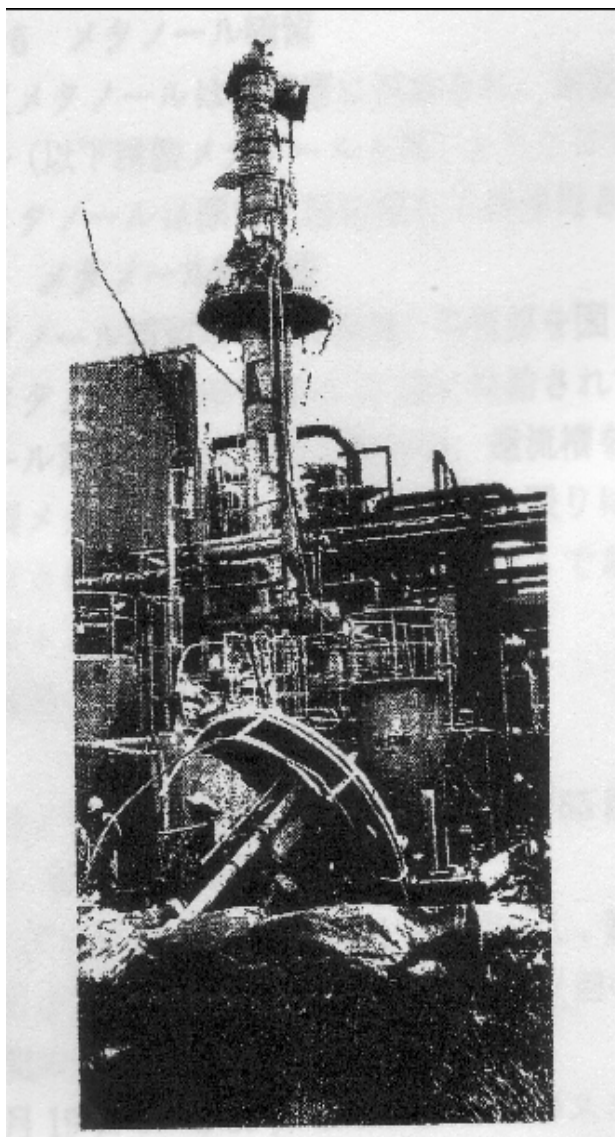
図 3 被災後の精留塔

10 時 15 分頃にメタノール精留塔上部で爆発が起こった。本体上部と付帯配管類は破片となって飛散した。同時に精留塔付近ではメタノールによる火災が発生した。

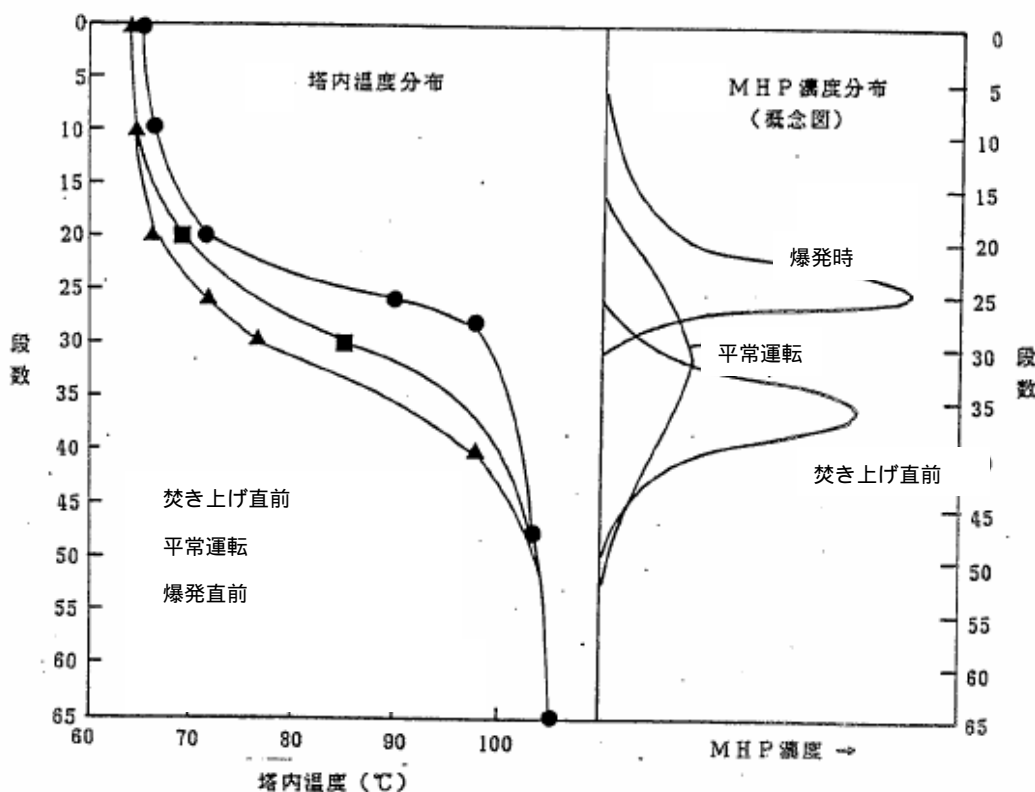
図4 MHP 濃縮と塔内温度分布

ここで残念なことは、自社開発のプロセスに関して徹底的に技術検証を行うとする姿勢の問題である。例えば、濃縮工程のトラブルに起因する臨時の運転停止が何回も起きている。これに対して、企業あるいは工場全体として対応していたのであろうか。あるいは、メタノール精留塔に温度記録計とサンプル採取口を多数設けてあったらどうであったろうか。メタノール精留塔には事故以前の運転停止時でも MHP が最大 5kg 滞留し、事故時には 30~40kg が滞留していたとされている。事故発生時の塔内温度曲線は図 4 に推定されている。MHP の滞留量が最大 5kg でも温度曲線は水 - メタノール系に不純物として想定した微量のエステル、界面活性剤の蒸留の温度曲線と違った塔内温度分布になる可能性はなかったであろうか。

MHP - メタノール - 水系で蒸留のシミュレーションを行うと、精留塔内で MHP が濃縮され全還流ないし還流比の大きい状態では数十%濃度まで濃縮される結果を得た。精留塔の点検を行うと、MHP に起因したと思われる塔材質の変色が見られ、その着色位置はシミュレーションでの MHP 濃度の高いところとほぼ一致した。図 4 に概念を示した。

塔内には MHP が 30~40kg 蓄積されていたと推定されている。それに対し以前の停止時には蓄積量が最大 5kg で爆発に必要な濃度まで濃縮されていなかったと思われる。

- 2) 中間留分を含む多成分系の蒸留では中間留分が異常に濃縮されることがある。特に全還流運転では外部に抜き出すことがなく、塔内分布がシャープになるため、図4に示されるように予想外の濃度にまで濃縮される。このことを十分に考慮する必要がある。
- 3) 規定された運転方法を維持する必要がある、維持できるような設備と運転管理が重要である。

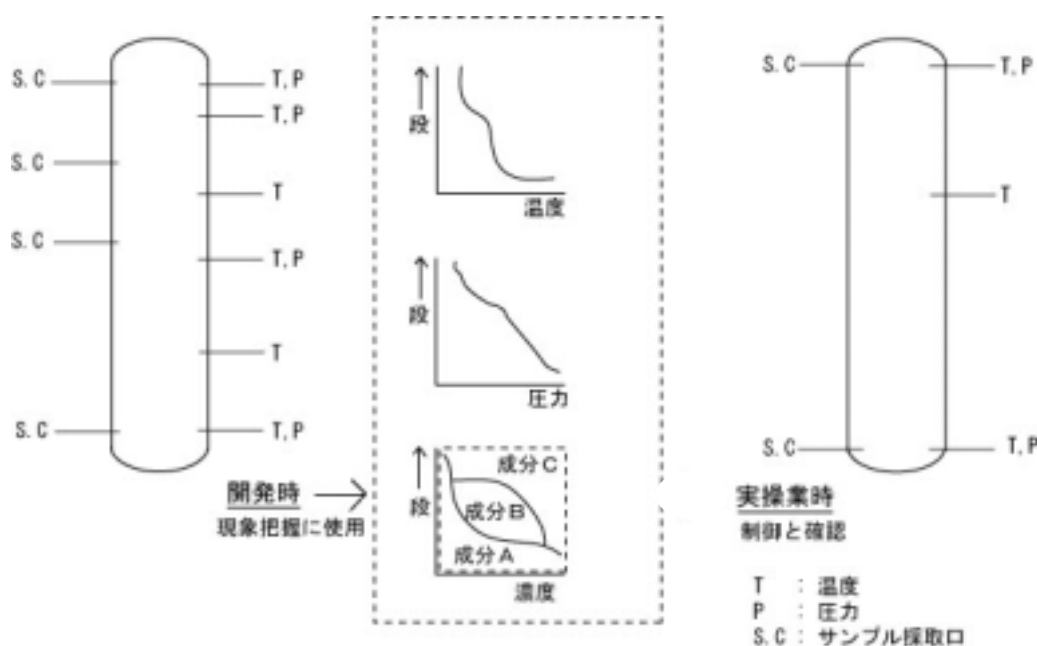
新技術の開発時に必要な測定点と実装置の測定点の差

- 1 ) 新規開発プロセスでは、十分に検討・解析したつもりでも、決して十分とは言えないことが多い。そのことを踏まえた上で関連した反応、物性などを徹底的に調査、検討する必要がある。時には社外の専門家に相談することも必要である。また、設備も大型化して、連続運転をして初めて分かる事象がある。それに備え、計測器やサンブル採取口など無駄と思えるところまで備えることが望ましい。
