富士市ビル解体工事での外壁崩落事故

【2003年3月13日、静岡県 富士市 吉原】

國島正彦・豊田康一郎^(注1)

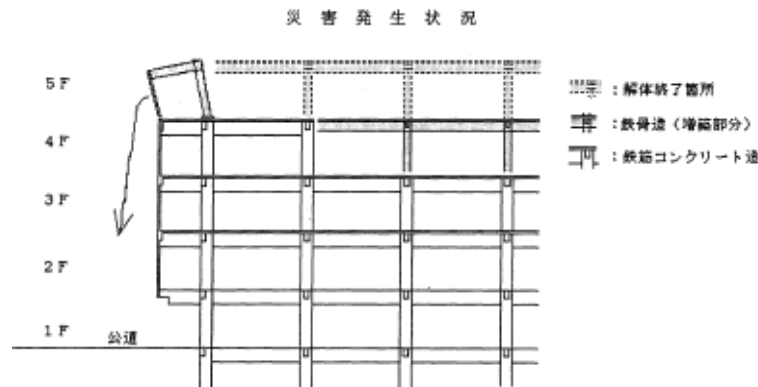
その後、ガスバーナーで鉄骨の下部に切れ目を入れて内側に引き倒す予定だったが、突然「バキッ」という音がして外壁が道路側(県道吉原停車場、吉原線)に崩落した。鉄骨を土台のプレートに固定していたボルトが抜けたり、折れたりした音とみられる。

崩落部分は、当初建築部分(RC造でつくられた4階の一部)と、増築部分の境にあたる5階部分の外壁と柱、その柱が支えていた6階の床及び梁で、高さ約3m、幅約15m、重さ約37トンだった。5階部分の落ちた壁は鉄筋コンクリート製で、上部がひさしのようにビルの外側に約1.5m張り出していた(図1)。

図1 事故の状況(出典:労働安全情報センターホームページ)

崩落したビル 5 階外壁は重心が建物外側にかかっている不安定な構造で、建物外部への崩落防止措置を取る必要があったが、工事責任者が作業を短縮するために上部床面のコンクリートを除去する作業も省いたため、外側に重量がかかり崩落に至った。

当該ビルは 1969 年に 4 階建てとして完成した。その後 5 階以上が増築され、1974 年に 7 階建てになった。このため 4 階までが鉄筋コンクリート、5 階以上が鉄骨建てと工法が異なり、接続部は基礎プレートを埋め込んだ上で鉄骨の柱がボルトで固定された構造だった。しかし老朽化のために多数のボルトが抜け落ちており、接続部分の強度が低下していた。

- 2) 古いビルには想定外の空洞や剥落、強度の低下が生じている可能性が高く、より慎重な工事を行わなければならない。
- 3) 外周部や外側に張り出して重心が外側にかかっているケースや、構造的に自立しないカーテンウォール等が用いられているケースでは、外壁が外側に崩落しないようにワイヤで固定するなど適切な安全措置を採る必要がある。
- 4) 安全な解体工事の実施のためには、構築物の新築時及び増改築時の設計図書等や竣工図を保存しておく必要がある。
