韓国ソウル聖水大橋の崩落事故
〔1994年10月21日（金） 韓国〕

國島 正彦^{注1}

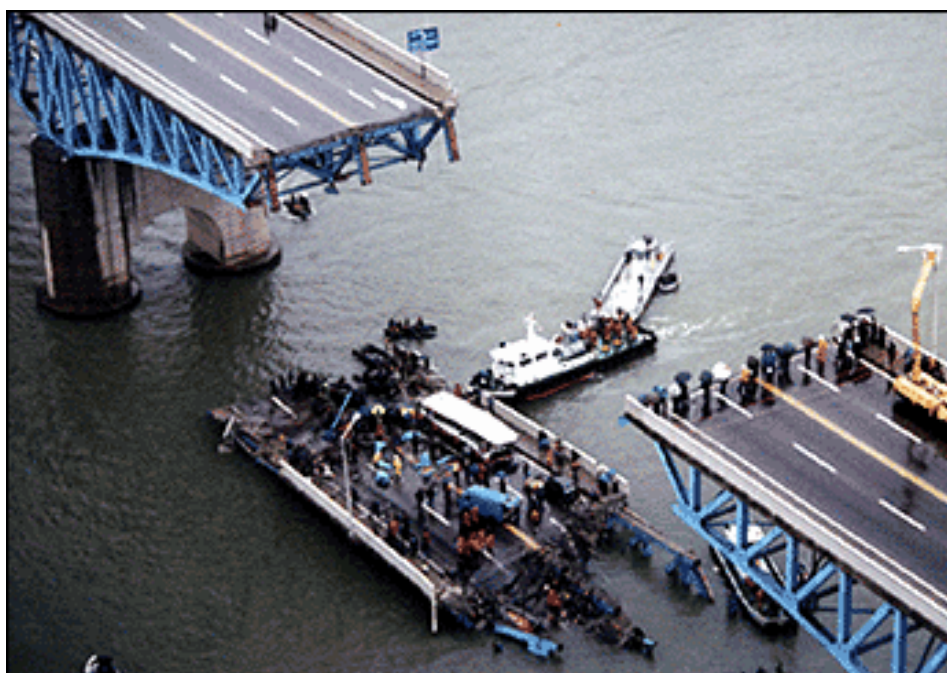
韓国の首都ソウル市内の漢江に架かる聖水大橋の中央部分が、長さ48mにわたって供用中に突然崩壊した（写真－1）。早朝の通勤時間帯であったため、橋を通過中のバスや乗用車が、約20m下の漢江に落下し、32人が死亡、17人が負傷した。事故後の調査によって、数々の「手抜き」の実態が明らかとなった。

写真－1 聖水大橋の崩壊落下事故直後の状況
（写真提供：東京大学 藤野陽三教授）

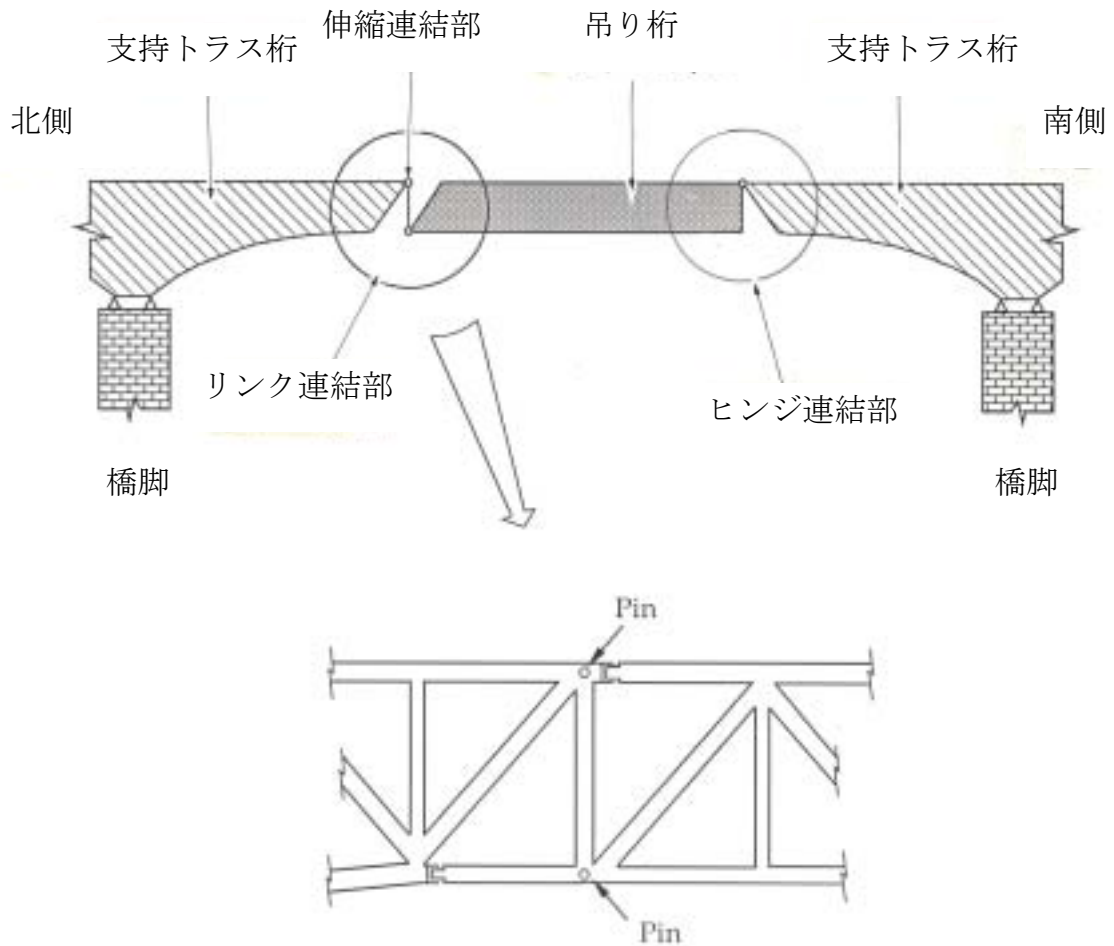
図－2 聖水大橋の構造形式の概略図
(出典：著者作成)

聖水大橋は、長さ1160.8m、幅員19.4mの4車線（片側2車線）道路を通している。1977年4月に着工し、1979年10月に完成した。発注者は、ソウル市、コンサルタント（設計者）は、大韓コンサルタント、施工者は、東亜建設産業で、工費は、約116億ウォン（約14億円）であった。7径間の鋼製トラス桁と、その前後の16径間の単純鋼・コンクリート合成桁とからなる。事故が起きた鋼製トラス桁部は、全長67.2m。中央の5径間は、いずれも一径間120mで、両側の橋脚から張り出した鋼製トラス構造の定着支持桁が、長さ48mの中央の吊り桁を、垂直材で吊り支持するゲルバー構造となっている。崩落落下した部分は、その中央の吊り桁の一つであった。（図－2）

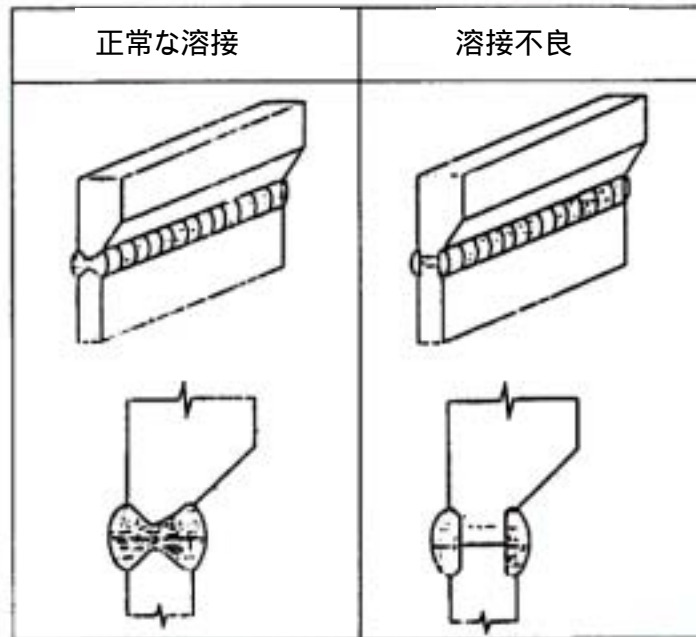
図-3 吊り材の溶接部分

(1) 中央の吊り桁を鋼製トラスから吊っていた、I型断面の吊り部材の溶接不良が主原因と考えられる。すなわち、突き合わせ溶接の開先加工が不十分で、表層部以外が未溶着であった。そのため、そこから疲労亀裂が進展して破断に至ったと考えられる。すなわち事故の原因は、部材の腐食ではなく溶接不良(図-3)である。そして、これは目視検査では分からない。通常は、このような溶接部分は、X線検査をするはずで、なぜ、溶接不良が発見できなかったという、製作・施工管理体制に重大な瑕疵があった可能性がある。

(4) 吊り鋼材の断面形状に、応力集中を緩和するためのテーパー（緩和曲面）が不足していたので、断面（厚さ）の急変部分に応力集中が生じていた可能性がある。

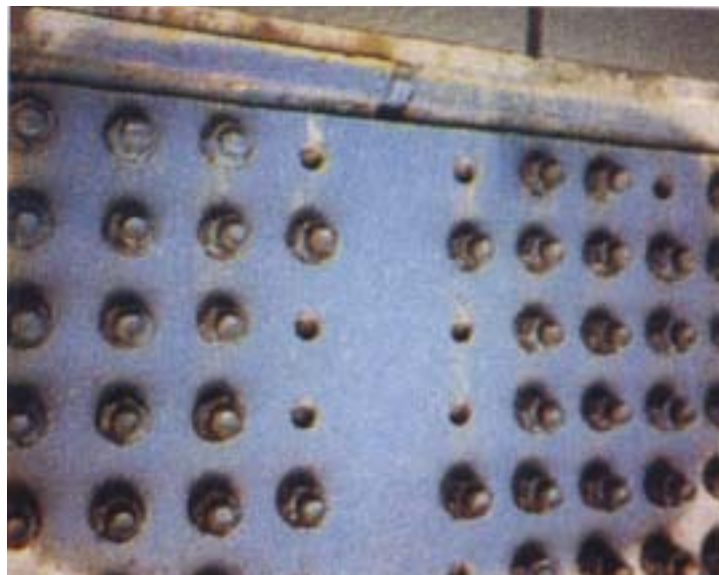
写真-2 添接板のボルト接合部分

(2) 図-3に示した以外の接合部分の例を、写真-2 (ボルト接合部分) に示す。写真-2の添接板は、位置がずれた高張力ボルト (ハイテンボルト) のボルト穴にボルトが設置されていない箇所があり、目視検査で容易に分かる手抜き施工がある。したがって通観すると、聖水大橋の施工時の施工管理と検査方法が著しく杜撰であったと思われる。

(ボルトが設置されていない箇所がある)

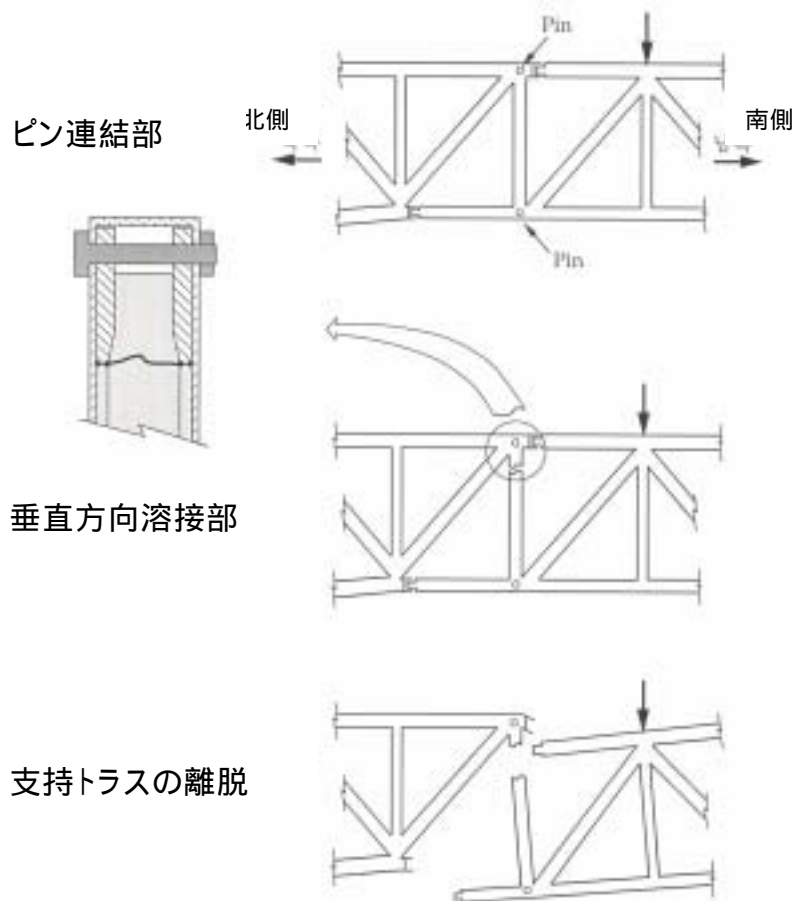
図－4 崩落のメカニズム

中央の吊り桁と鋼製トラス構造の支持トラス桁を接続する連結ピン（直径10cm）9本のうち1本が折れ、負担がかかった他のピンも連鎖反動的に折れて、中央の吊り桁部分が分断されて崩落した、との見方を明らかにした（図-4、崩落のメカニズム参照）。このピンと、周辺の溶接部分の腐食も確認された。また、警察、検察合同の捜査本部は、同橋を管理するソウル東部建設事務所から押収した「補修点検日誌」の記載から、8月以来、3回にわたって、同事務所が橋の溶接部分の異常を把握していたことを確認した。
