## 危険学プロジェクト G10 (災害) 鬼怒川水害被災地見学印象記

危険学プロジェクト・代表  
 (株)畑村創造工学研究所・代表  
 畑村洋太郎

見学日 : 2016年10月19日(水)曇り  
 見学場所 : 鬼怒川, 小貝川, 常総市役所  
 手配・案内 : 国土交通省関東地方整備局河川部  
 国土交通省関東地方整備局下館河川事務所  
 参加者 : 畑村, 手塚, 他危険学プロジェクトメンバーなど12人  
 記録 : 2016年10月24日  
 参考資料 : 『平成27年9月関東・東北豪雨』及び『鬼怒川緊急対策プロジェクト』について(国交省関東地方整備局下館河川事務所作成)

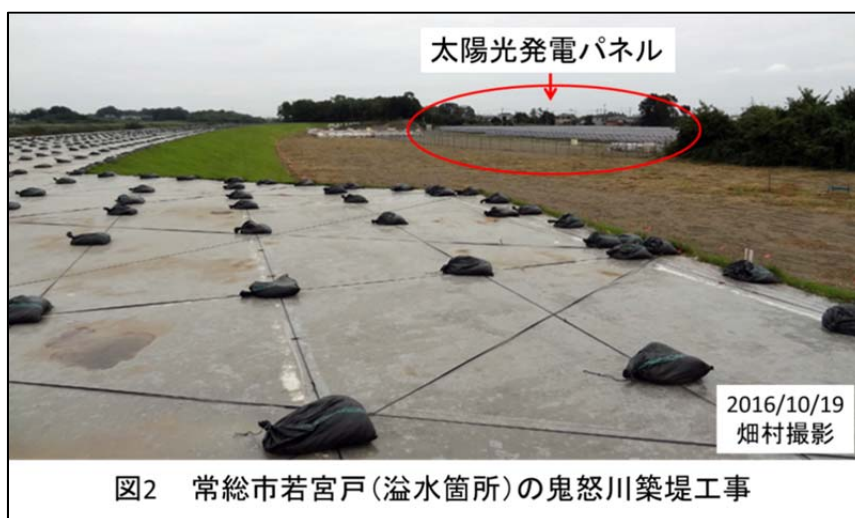
鬼怒川には自然堤防ができていた．自然堤防はどうやってできたのだろうか？ 川に土砂が堆積し，川が氾濫すると水によって運ばれた土砂が水の勢いが衰えた辺りに堆積し，それを繰り返すうちに流路の脇に小高い堤防ができる．これが自然堤防だと理解している．今回の洪水では，ある民間企業が太陽光発電所を作るときに自然堤防を破壊してしまった

図2 常総市若宮戸(溢水箇所)の鬼怒川築堤工事

ことが問題になったようである（図 2）。これは、洪水のような災害を考えたときに、地形を自分の勝手に変えてしまっているのか、という根本的な問題を提示している。東日本大震災で福島原発事故が発生し、原発への依存度を下げるために再生可能エネルギーの利用が大事だと考え、太陽光発電を推奨する意味で、非常に高い買い取り価格（40～42 円/kW）を決めた。そのため太陽光発電に参入する企業が増え、太陽光発電パネルを設置するために遊休地なら何でも構わず使えというので、自然堤防が地域の防水の役割を果たしているということを考えずに、勝手に自然堤防を削り地形をかえてしまったものである。国交省は、そこが民有地で工事を差し止める法律上の権限がないため、仕方なくその敷地の河川側に土嚢を積み上げるといった手段しか取れなかった。憲法が保障しているとはいえ、財産権の乱用ではないだろうか。公益との相克の問題が起こっていると思った。

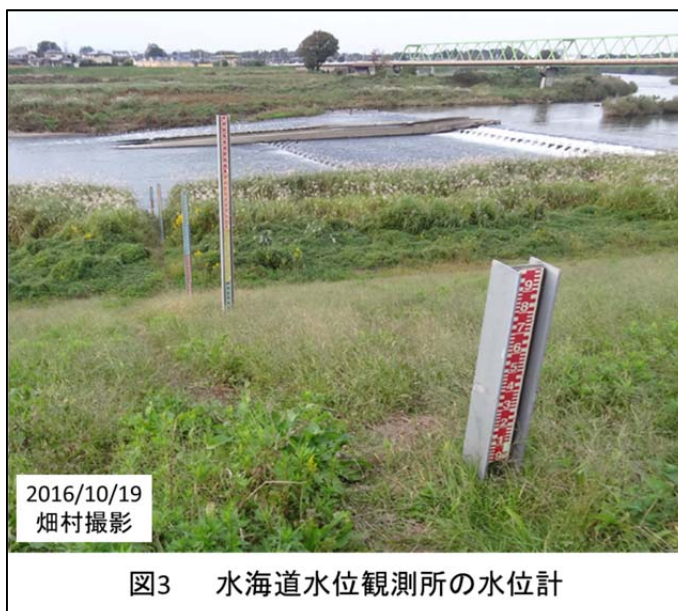
水位計の方式にいろいろあるということを知った。堤防の川表側に河川の流路から順番に堤防に向かって4本のH鋼が立てられており、各H鋼に1mずつに色分けした物差しが取り付けられていた（図 3）。これを目視、またはカメラで見てその時々々の水位を読むのだそうだ。他に、フロート式水位計、水圧式水位計、超音波水位計もあるという説明だった。この超音波水位計については、立山カルデラの湯川の白岩砂防ダムところで水位の測定に使われている実物を見たことがある。

図3 水海道水位観測所の水位計

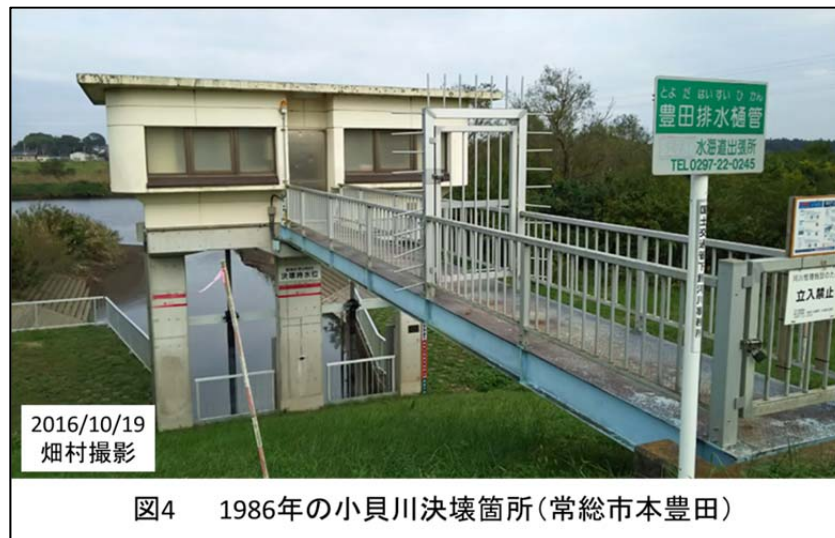
30年前に決壊した小貝川に気を取られ、背後の鬼怒川の増水に関心が払われないという現象が起こったように思う（図 4）。線状降水帯が居座り、鬼怒川の上流部に記録的な雨が降った。そのため鬼怒川が増水し、元々の計画高水位を越えて、遂に氾濫に至ったわけだが、常総市付近の住民は氾濫するのは恐らく小貝川で、鬼怒川の堤防が決壊することはどうも考えていなかったようである。そのために避難指示が正確に伝わらず、被害が拡大した。元々それ用の準備が行われていなかったように思う。線状降水帯で恐ろしいのは、地図上でほんの少し位置がずれただけで、ある場所の雨量は少ないのに、ある場所に降雨が集中してしまうことだ。今回の水害の際は、小貝川の水位は30年前の堤防決壊のときより

図4 1986年の小貝川決壊箇所(常総市本豊田)

も 1m 低かったそうだ. それに反して, 鬼怒川の水位は観測史上最高といわれている. ここで大事なのは, 人がそれぞれ考える中身や着目点はその人が経験した範囲内にほぼ限られるということである. しかも着目している期間は 30 年が限度で, それ以前のものはよほど大きな事柄でないと記憶に残らない. 自然災害に備えた対策を立案したり, 避難や準備を住民に伝達したりする際には, 立案者がこのような人の特性を知っておかなければならないと思う.

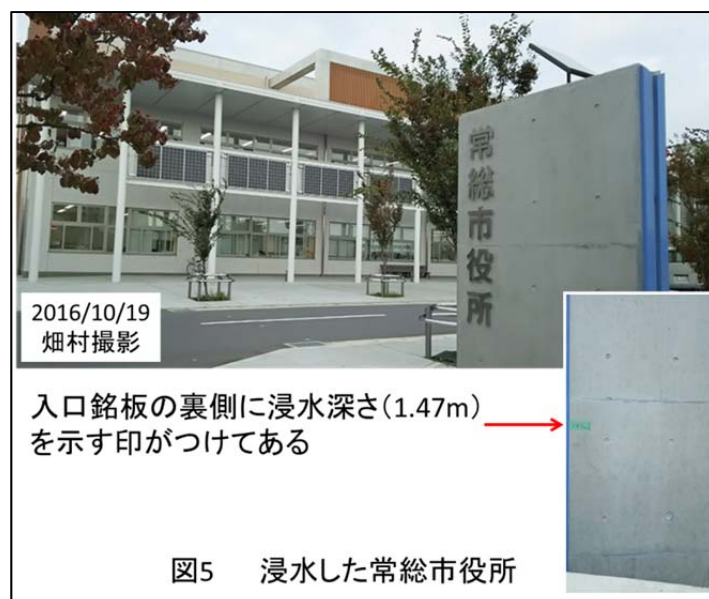
今回の水害で被災した市役所を外部から見学し, 市役所でどのようなことが起こったかの説明を聞いた (図 5). 非常用電源は 1 階レベルに設置されていたので, 水没して使うことができなかったそうだ. 私はこの話を聞いて, 原発事故の想定と同じ現象が起こった

のではないかと感じ, 洪水の水位を考えない立案者がおかしいと感じた. しかし, 人間の特性を考えるとやむを得ないことかもしれないとも思う. ただ, そうなってしまうということだけは知っておくべきだと思った. 関係者の頭の中まで見ないと, 真の対策や準備はできない. 平成の大合併で常総市ができた (2006 年に水海道市と石下町が合併して誕生) が, 非常用電源の立案者が小貝川の洪水の経験者であれ, これまで洪

図5 浸水した常総市役所

水を経験したことがない人達であれ、水害対策の計画を立案する人が過去に小貝川が決壊したことだけを念頭に対策を立案し、鬼怒川のことを考えないということが起こったのではないかと思う。仮に鬼怒川の氾濫が頭をよぎったとしても、ほとんど起こり得ないことと考えていたかもしれない。水害で起こり得ることの「考えの共有」が必須なのである。そういう意味では、水害全体に対応するには、それぞれの部署だけではなく、関係する全ての部署や人たちが協議会を作って共に対応しようとする今回の協議会方式というのは、とても正しい方法だと思う。さらに私が思ったのは、水害に正しく向き合うには、自然災害を生活の中に自然に取り込んで考えられるようになっていなければならないのではないかとことである。それには子どもの時からそういう文化に接していなければならないし、そのためには小学校や中学校で災害教育または危険教育が必須なのではないだろうか。
