（株）畑村創造工学研究所代表
畑村洋太郎

調査日時：2012年10月9日（火）・10日（水）

調査場所：稗田山崩壊地，姫川流域の崩壊地

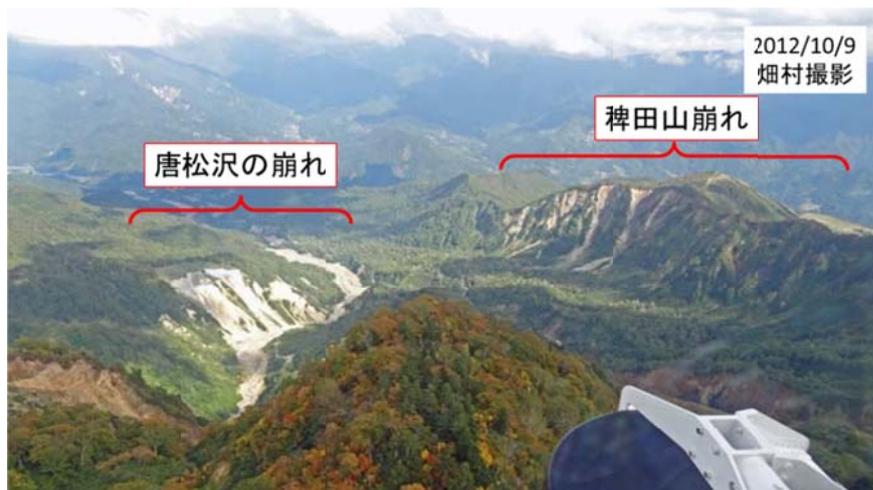
稗田山とその北側にある風吹岳とに囲まれた領域はY字型に谷が発達している。稗田山の山裾を流れるのが金山沢、風吹岳の山裾を流れるのが唐松沢と言ったと思うが、この一帯は、稗田山の北斜面も金山沢の沿岸も唐松沢の沿岸も、そこかしこが崩れていた。崩壊地は既に木で覆われた部分とまだ地肌がむき出しの部分があった（図 3, 4）。

図3 稗田山崩れを上流側から見る（ヘリから撮影）

稗田山は1911年8月に長さ約3kmにわたって一気に崩れたという記述があったが、現在上空から見ると、山肌がむき出しになっているのは山の上部の長さ1kmぐらいの範囲だけだった。それよりも低いところには3kmぐらいにわたってずり落ちた土砂がテラス状に堆積している地形が見て取れたが、その辺りは木で覆われているために、そう思って見ないとずり落ちた地形だと気付かない。私たちが今見ているのは、崩壊が起こってから時間が経った状態で、中にはすでに変化してしまったものもある。例えば現在緑に囲まれていると当時起ったことはもう見えなくなっており、最後は地形という形でしかその痕跡が残らなくなると考えなければならない。

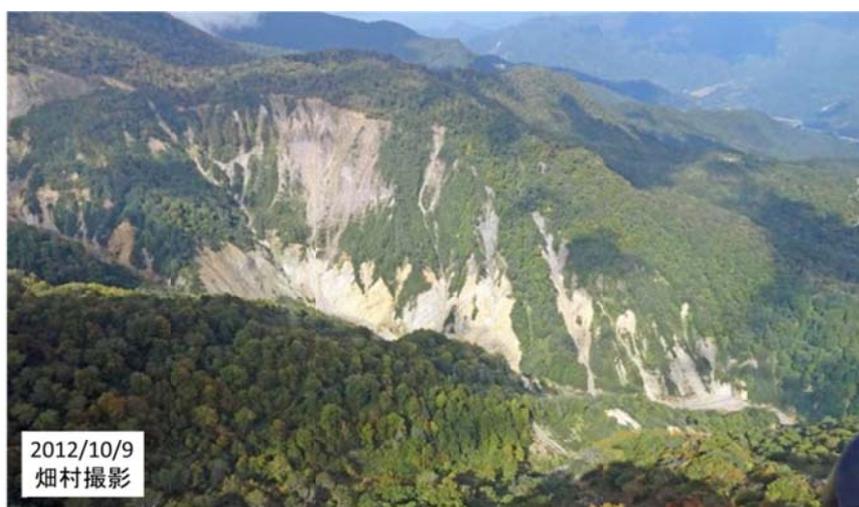
図4 稗田山の向かい側の唐松沢の崩れ（ヘリから撮影）

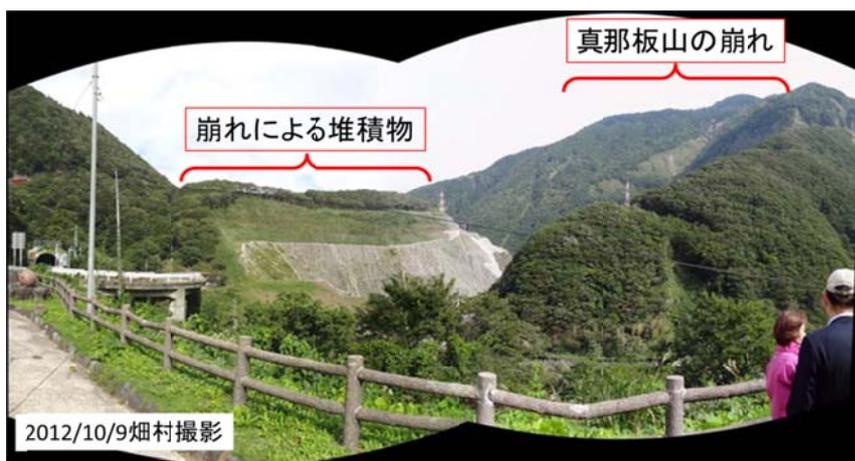
図5 國界橋から真那板(まないた)山の崩れを見る

真那板山の崩れはすごい。来馬河原から3~4 km下流の姫川の右岸に真那板山という山がある。台所の“俎板(まないた)”という漢字ではなく“真那板”という字を当てる。図5は、真那板山の崩壊地点から1 kmぐらい上流の国界橋から撮影したものである。真那板山の西斜面が崩れ、崩壊土砂が姫川の谷を埋め、谷の反対側までせり上がったようである。真那板山の対岸に高さにして80~100 mぐらいの丘のようなものが谷側に突き出ている(図6)。資料には説明文はなく、どのような順序で丘が出来ていったかという図だけが描いてあった(図7)。

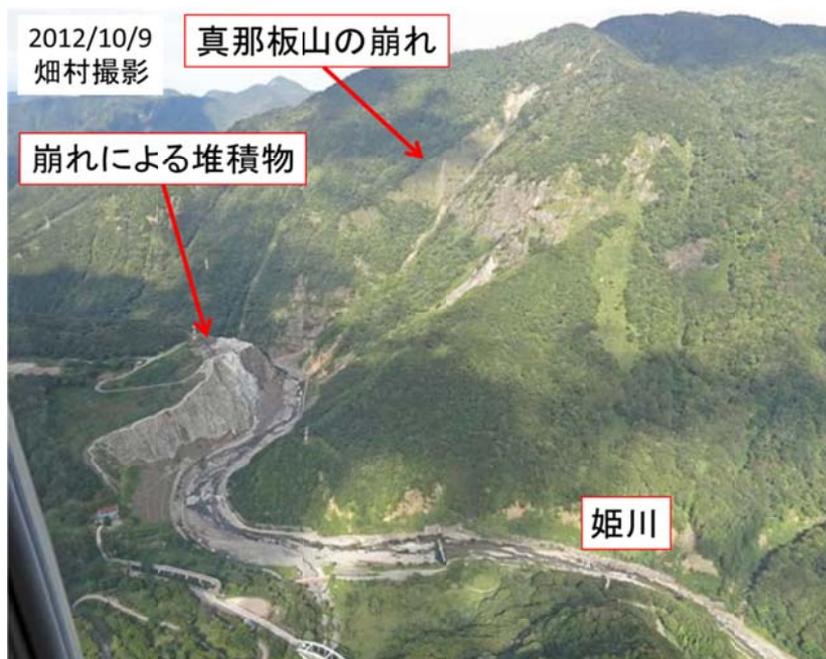
図6 真那板(まないた)山の崩れとその堆積物
(ヘリから撮影)

これだけ大量の土砂が崩れたということは、上流部分に長さが5 kmほどの極めて大きな湛水池が出来たに違いない。川を堰き止めた天然ダムが浸食され、何回も土石流が発生し、遂にその湛水池が消えたのではないだろうか。その土砂は不安定なため、現在もコンクリートの網を掛けたような工事が根気よく行われていた。

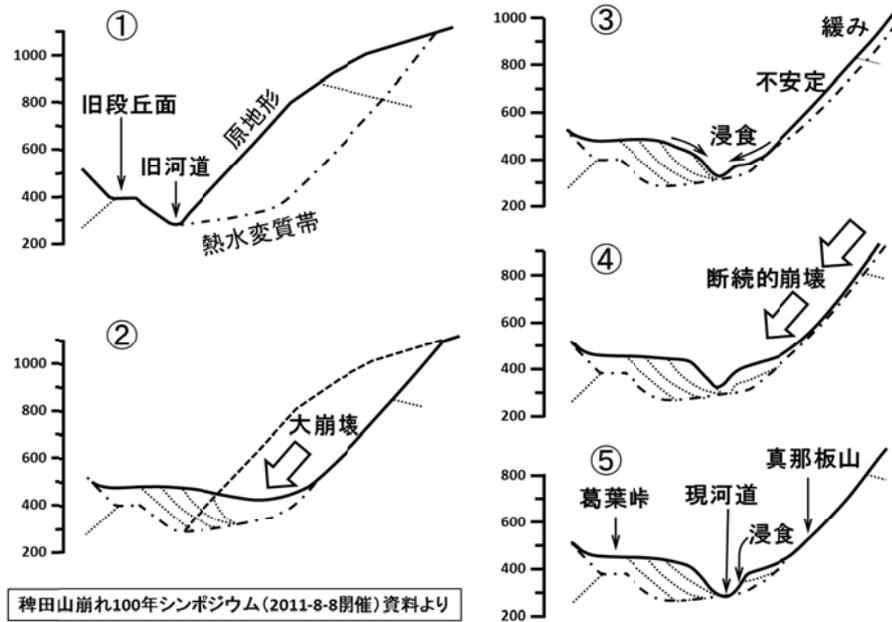
図7 真那板山崩壊と葛葉峠の想定地質断面図

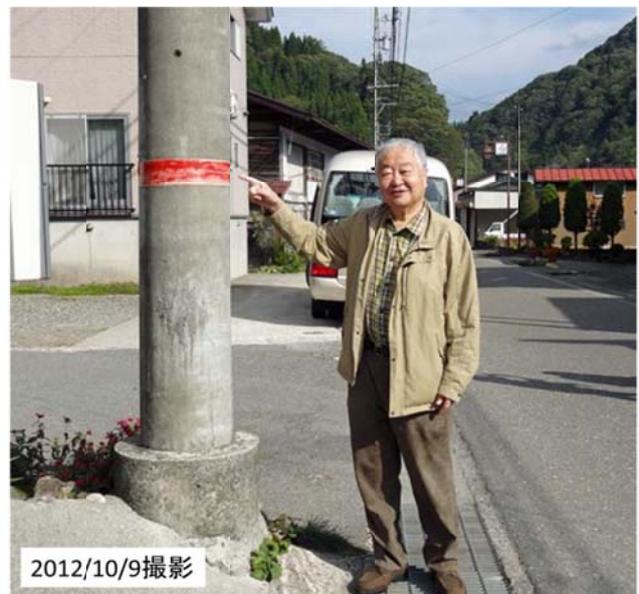
明治時代に起った稗田山の崩れでは天然ダムができ、湛水池ができたという。泊まった宿の近くは現在下理瀬地区と呼ばれる集落になっているが、その通信柱に湛水池の最高水位を示す印があった（図 8）。現在の地盤からは高さにして背丈位だから、それだけ見れば大したことはないように思えるが、実際は何十mもの深い谷が埋め尽くされてできた地盤の上に立っているということである。

図8 下理瀬(くだりせ)地区(姫川沿い)の天然ダムの最高水位の表示

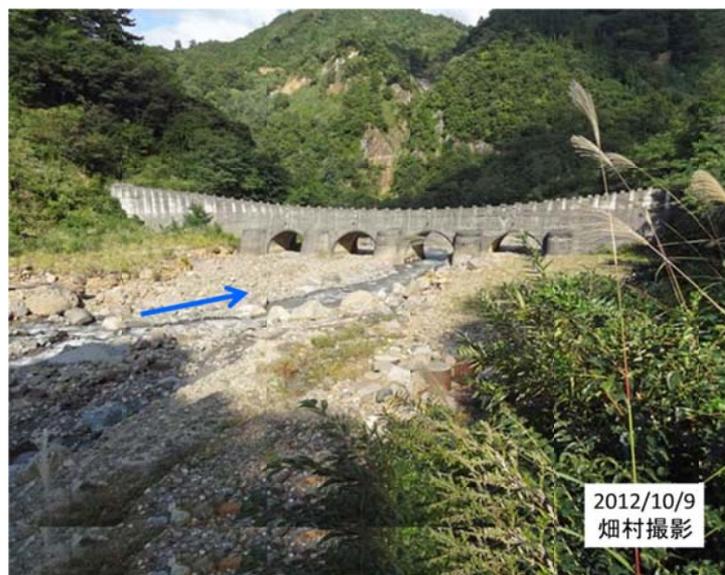
図9 浦川(姫川の支流)スーパー暗渠砂防堰堤

浦川が姫川に合流するすぐ手前に、アーチ状の堰堤「浦川スーパー暗渠砂防堰堤」があった(図9)。この堰堤は少量の土石流は堰堤にくりぬかれた穴をどんどん通過出来るようになっていて、通過する穴の構造がアーチ状になっている。さらに下側から見るとこの堰堤自体の平面的な形も直線ではなくて少し湾曲しているように見えた。これは土石流が非常に大きな力で堰堤にぶつかったとき、両側の谷の岸に反力を持たせるアーチでこれを抑えようという思想があったのではないかと考えた。しかし堰堤の上に行ってみるとアーチはほぼ直線状で、端の方が少し曲がっているようには思うが、下で思ったほど湾曲しているわけではなかったもので、考え過ぎかもしれない。

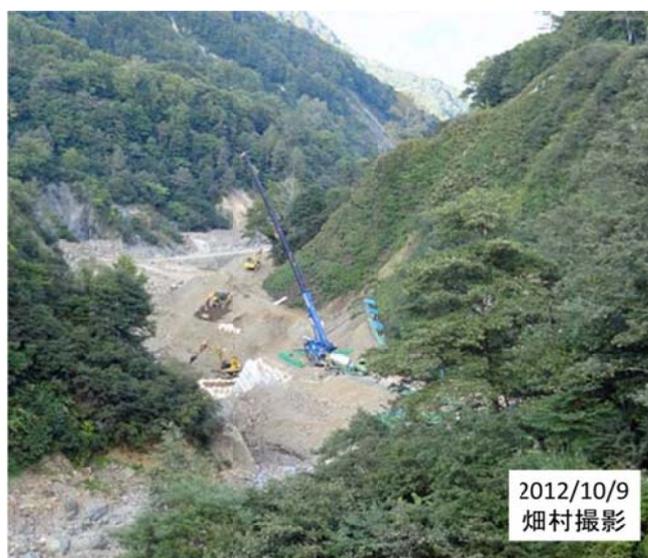
図10 金山沢(浦川の支川)にかかる金谷橋の下流にある無人化施工現場(稗田山崩れは右後方)

浦川スーパー暗渠のさらに上流の金山沢にかかる金谷橋という吊橋まで行き、その吊り橋の下流側で行っていた遠隔操作の無人施工(図10)も見せてもらったが、これもとても面白かった。
