岩手宮城内陸地震見学印象記

(株)畑村創造工学研究所

<見学の概要>

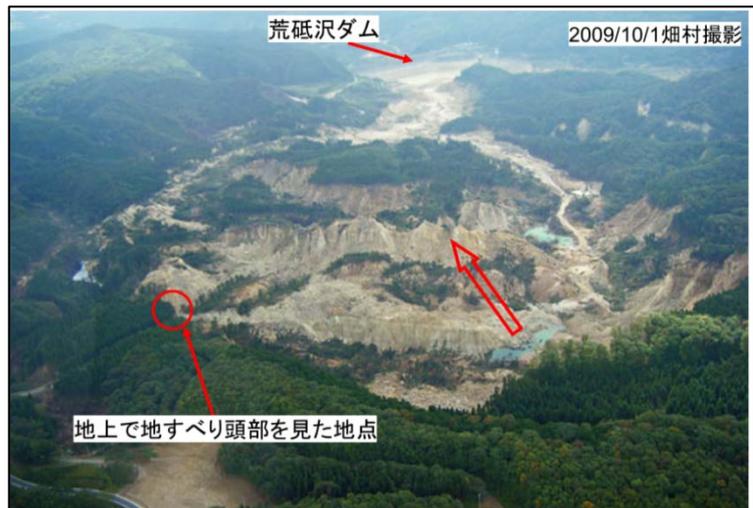
図6 空から見た荒砥沢(あらとざわ)の大地すべり(1/3) ~頭部より見る~

図 6, 7, 8 はヘリコプタから撮影したものである。図 6 の写真を見ると、地滑りの頭部から見ると遠くに荒砥沢ダムがあり、そちらに山塊が移動したことがよくわかる。

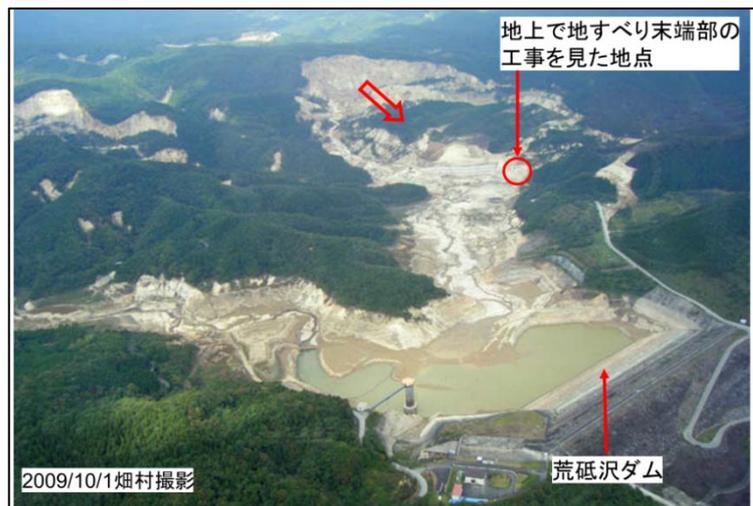
図7 空から見た荒砥沢の大地すべり(2/3) ~下部より見る~

図 7 の写真は、荒砥沢ダム側から移動した山塊を眺めたもので、崩れた山塊がダムに押し寄せている様子がわかる。また、地滑りの起こった地域の左の方でも山が崩れていることがわかる。

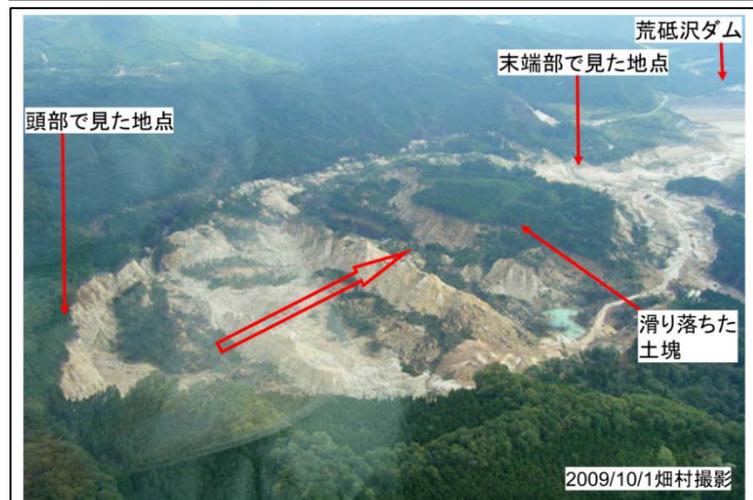
図8 空から見た荒砥沢の大地すべり(3/3) ~斜め上から見る~

図 8 は斜め上(ダムの北西方向)から撮影したもので、荒砥沢の地滑り

全体の動きを見るにはこの方向から見るのが最も良い。右上に荒砥沢ダムがあり、真ん中の土地が右上の方に約300mも滑ったのである。また残された地盤がずり落ちたような様子もはっきり見える。

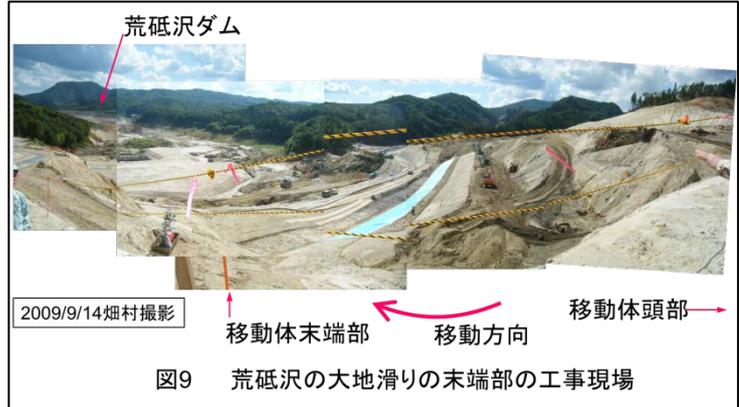
図9 荒砥沢の大地滑りの末端部の工事現場

図9は末端部の工事現場である。ここでは移動した山塊が崩壊して土砂がダムに流入することがないように、大規模な土留めの工事を行っていた。1枚の写真には入りきらないので連続した写真を貼り付けて全体の様子が分かるようにした。

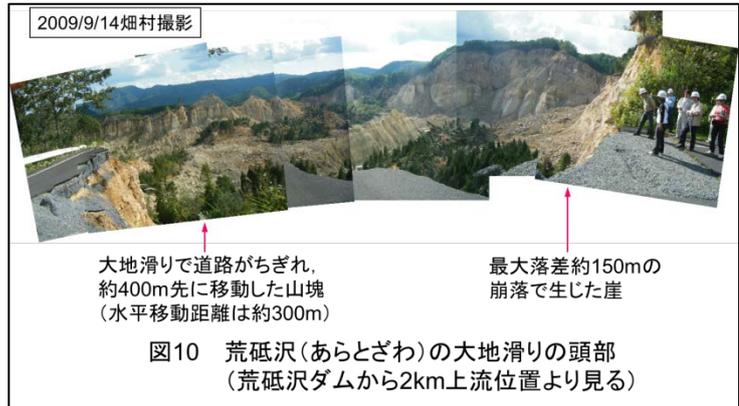
図10 荒砥沢(あらとざわ)の大地滑りの頭部 (荒砥沢ダムから2km上流位置より見る)

図10は滑落崖の上部から撮った写真である。山塊が約400m移動し、滑落崖の高さが150mくらいであった。

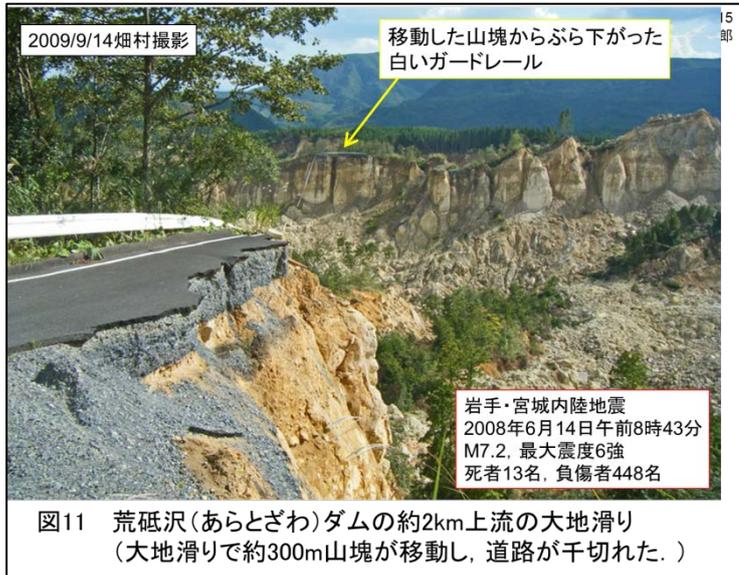
図11 荒砥沢(あらとざわ)ダムの約2km上流の大地滑り (大地滑りで約300m山塊が移動し、道路がちぎれた。)

図11には大地滑りの証拠がそのまま残っている。地滑りで道路がちぎれたときに、ガードレールもちぎれ、移動した山塊に千切れた白いガードレールの一端がぶら下がっているのが見える。本当に山ごと動くなどとは信じがたいことだが、事実こんなことが起こったのである。何ともものすごい景色である。滑落崖の上部に立つ筆者の写真を図12に示す。足下が150mもの断崖絶壁になっているので、足が震えてこれより端には行けなかった。

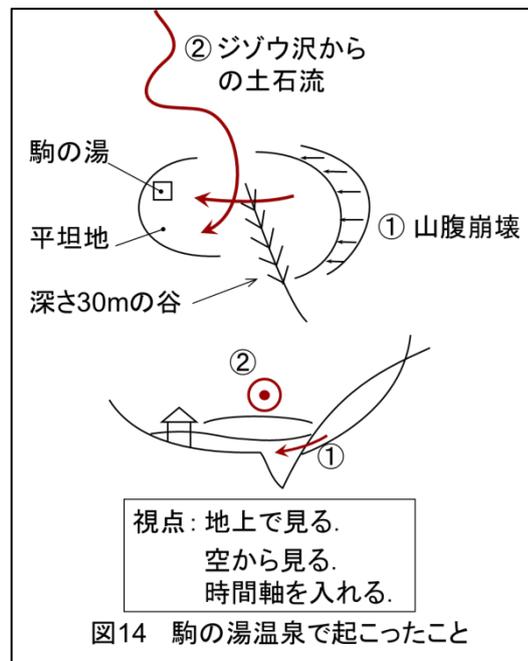
図14 駒の湯温泉で起こったこと

駒の湯で起こったことを図14に示す。平面図で見ると良くわかるが、30mの深さの谷の東岸の山腹が崩壊し、その崩壊した土砂が対岸の平地まで谷を一気に埋め尽くした。そこに上流のジゾウ沢からの土石流が流れ込み、温泉の建物を埋め尽くしてしまったのである。右はその断面図である。図15、16は上空から撮ったものである。

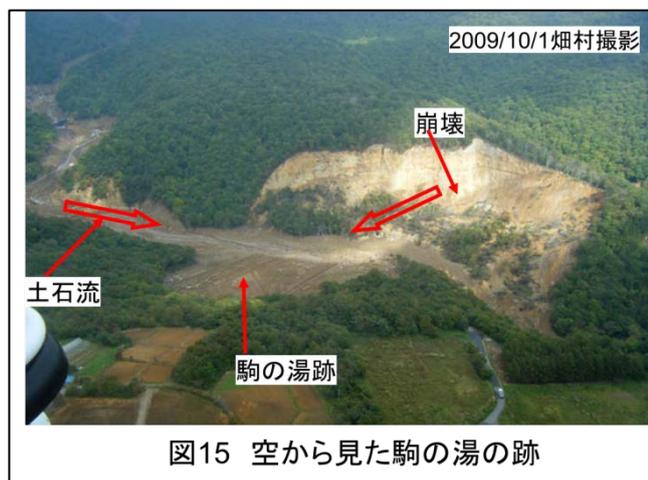
図15 空から見た駒の湯の跡

ここは水はけが悪くて水がなかなか抜けず、救出するのも遺体を捜索するのも泥水の中でやらねばならず難渋を極めたそうだ。現在は水抜きが工事が終わってだいぶ乾いてきたため、ようやく色々な作業ができるようになっている。

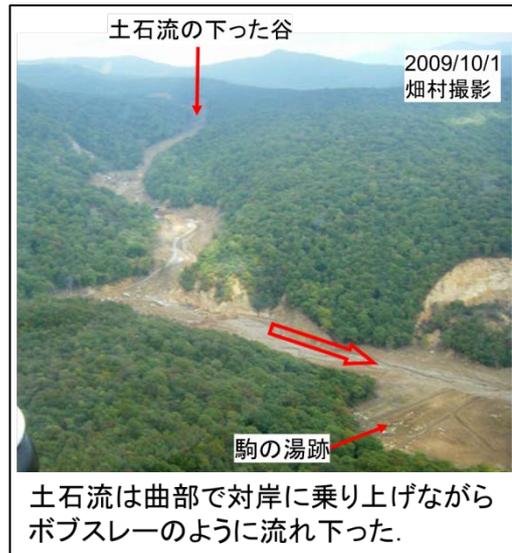
図17 駒の湯を襲った土石流の経路

図17は駒の湯付近から上流を見て、土石流の走ってきた経路を撮影したものである。上流のジゾウ沢から流下した土石流が曲がる毎に対岸の上の方まで駆け上り、また流下して次の曲線部で反対側の方に駆け上っていった(まるでボブスレーかスキーのスラロームのような形で落ちていった)跡が非常にはっきりと見える。この土石流は一番高いところで100mくらい対岸を駆け上ったとのことである。

土石流は曲部で対岸に乗り上げながらボブスレーのように流れ下った。

100m の高さまで上がる運動エネルギーが位置エネルギーに変わるとすると、 $h=1/2GT^2$ で計算すると100m の高さからものが落ちるまでに約4秒かかることになる。4秒間にもものが落下するときの速度は約150km/hくらいになり、土石流は時速200～300kmの超高速で走ったことがわかる。土石流は普通に考えるよりはるかに大きい速度で流れ下りてくる。土石流は非常に速いことを頭の中に留め置かなければならない。

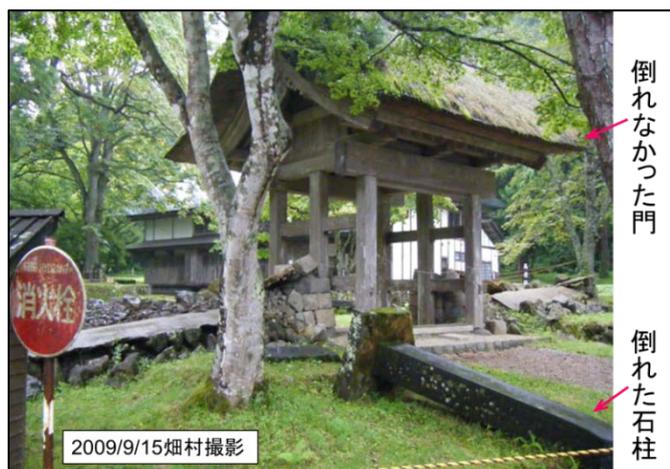
図28 温湯山荘脇にあった関所跡の門と石柱

温湯温泉のすぐ脇に仙台藩の関所跡の建物が残っていた。周囲の山があれだけ崩れているのに、建物は全く壊れていない。なんとも不思議な光景だ。ただ、山門は崩れていないのに、石柱は倒れていた(図28)。今回の地震は高い周波数成分の地震波が卓越した地震で、パルス状に大きな加速度が来たが、建物に影響を及ぼす周波数成分が大きくなかったため、建物の倒壊などの被害が非常に少なかったことが最大の特徴だということである。山が崩れるメカニズムと建物が壊れるメカニズムとは全く違う別のものと考えなければならないことを示している。高周波成分の非常に強い衝撃力によって、岩や土が普段とは違う挙動を示したと考えるべきではないだろうか。なお、温湯温泉から奥へ入る谷間の道は、図29でわかるように多くの箇所ですべて岩石や土砂の崩壊によって塞がれてしまったために復旧をあきらめ、別のルートで道を通すことにしたようだ。

倒れなかった門

倒れた石柱

2008/6/14の地震で門は倒れず、石柱は倒れた。地震波の短周期成分が勝っている証拠の由。

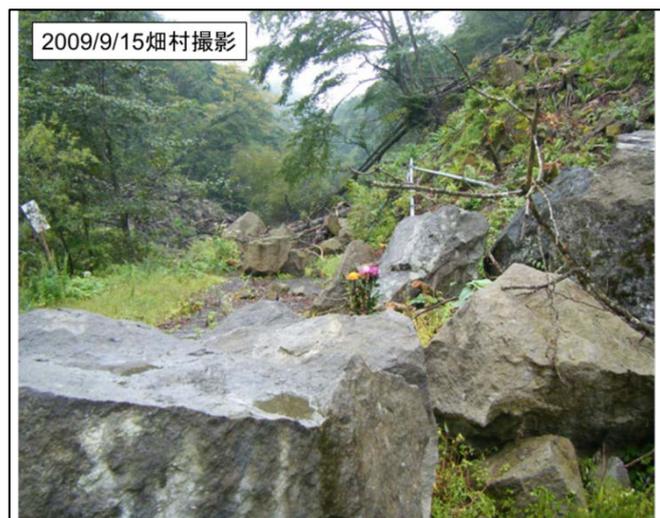
図29 落石のため放棄された温湯(ぬるゆ)奥への林道

復旧費用がかかりすぎるので別ルートを作るようになった。

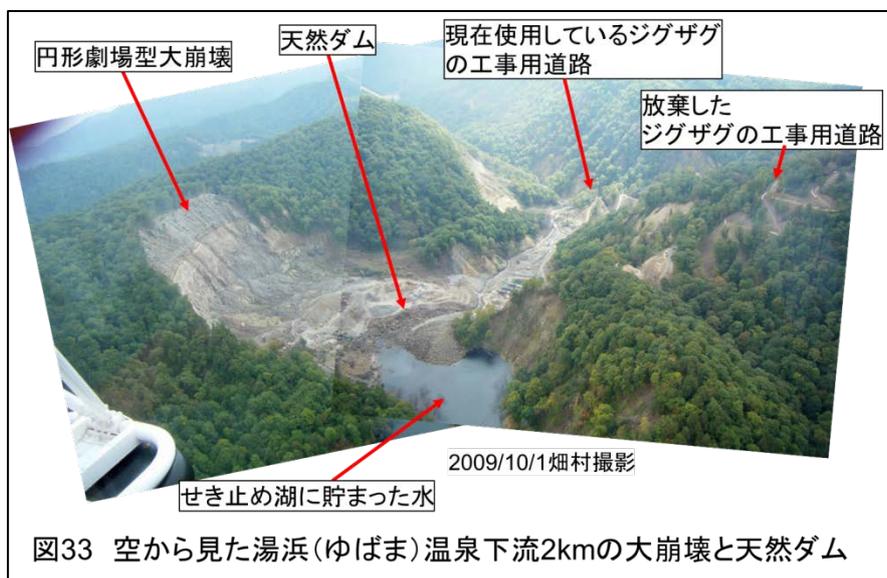
図33 空から見た湯浜(ゆばま)温泉下流2kmの大崩壊と天然ダム

図 33, 34 は上空から撮影したものである. 谷の左岸が大きく崩れて谷を埋め, その上流側に水が貯まって湛水池(たんすいち)ができていた. この天然ダムが崩れると下流の栗駒市が甚大な被害を受け

るので、湛水池の水抜きが必要であった。ところが、谷の右岸にある道路から谷に下りる道がない。そこで工事に無理矢理ジグザグの道を作ったが、一本目は途中で建設を諦め、もっと下流に別のジグザグの道を作ったようだ。

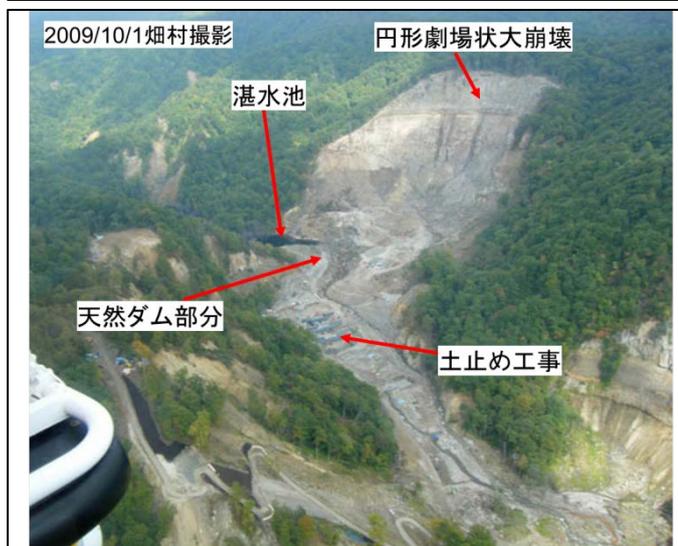
図35 湯浜温泉下流2kmに生じた大崩壊と天然ダム

図 35 は下流の方から撮影したもので、崩れた土砂でダムができている様子がよくわかる。図 36 は崩壊箇所の真上から撮影したものである。これらの写真を見るとわかるように、どこか一部分だけを取り出しても全体像はわからない。結局、見取り図と全体が見えるものの両方を示したときに始めて全体像を捉えることができる。

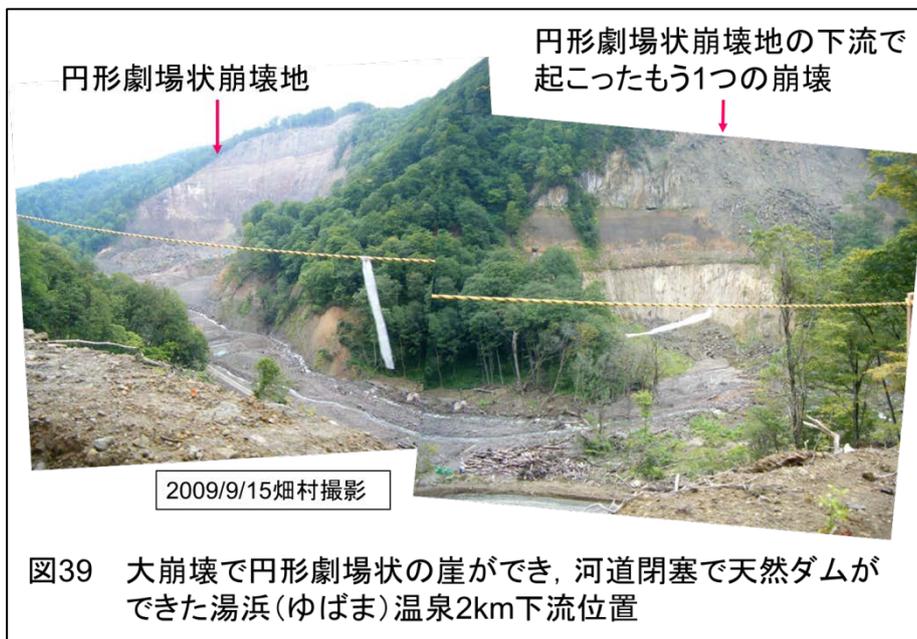
図39 大崩壊で円形劇場状の崖ができ、河道閉塞で天然ダムができた湯浜(ゆばま)温泉2km下流位置

谷底近くまで降りたときに車中から撮ったものが図 39 である。円形劇場状崩壊地のすぐ下流にも、崩壊が起こっていた。

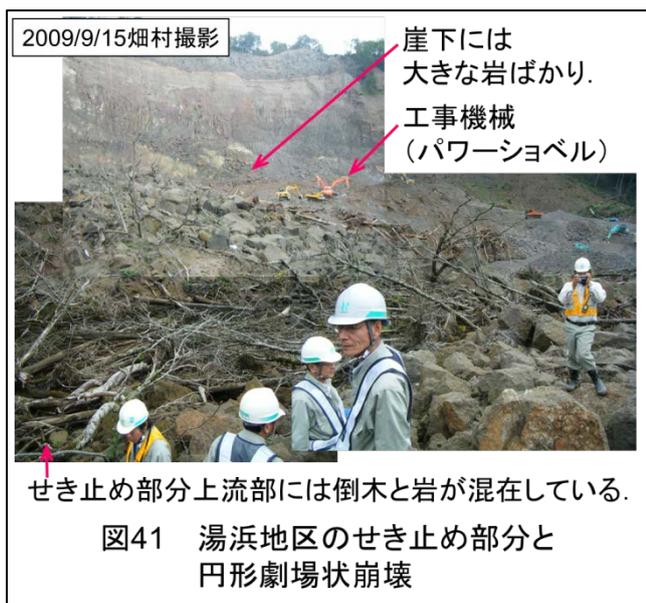
図 41 は山が崩壊してできた天然ダムで撮影した写真である。写真の上の方に大形パワーシャベルが動いているのが見える。一方、下の方の天然ダムは岩と木とが絡み合っていてできていることがわかる。このように岩と木とがゴチャゴチャになっているために非常に扱い難いという話だった。たとえば、工事に必要な岩をここから採取しようとしても木が邪魔になるし、木が混ざるとそれだけが朽ちてしまうので混ざらないようにしなければならないからだそうだ。

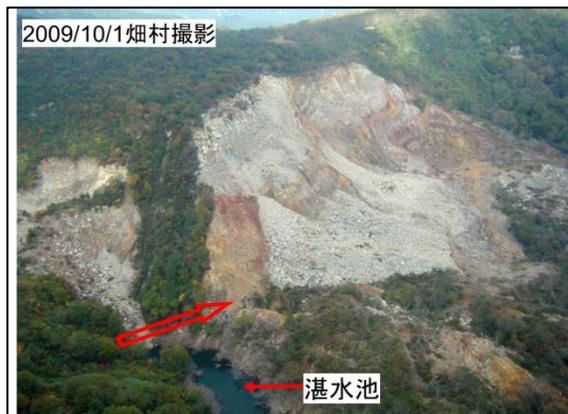
図50 産女川(うぶすめがわ)地区の崩壊と天然ダム

栗駒山の頂上の近くの山麓の産女川沿いで崩壊があった(図49). ここでも崩壊のために天然ダムができていたが, これは決壊の恐れがない. 山の奥でそこまでのアクセスが難しいので, 壊れる心配がないならほっておき, 特に対策を打たないそうだ. ただ非常に大きく崩れていた(図50).

崩壊土砂量1260万m³

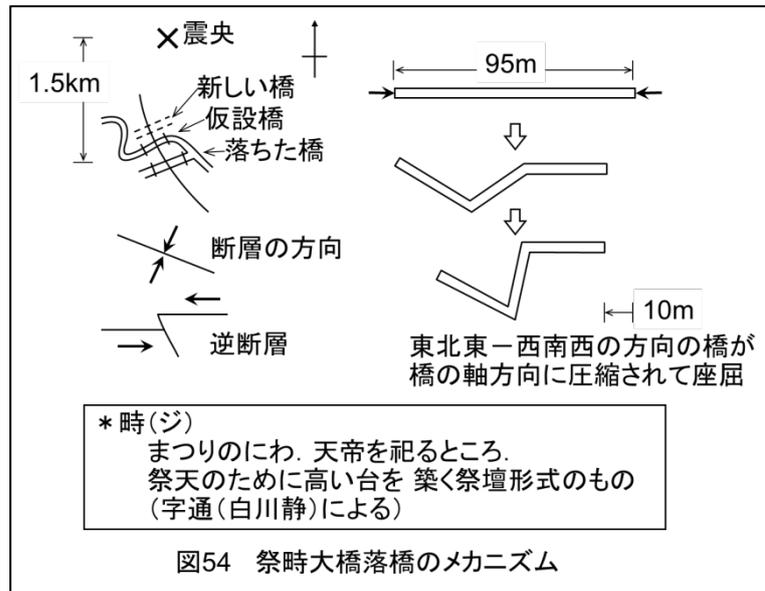
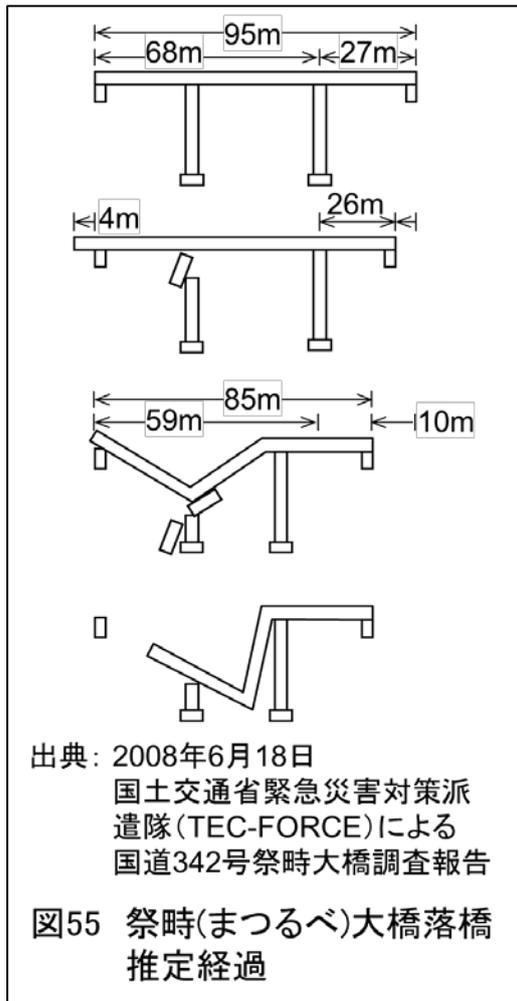
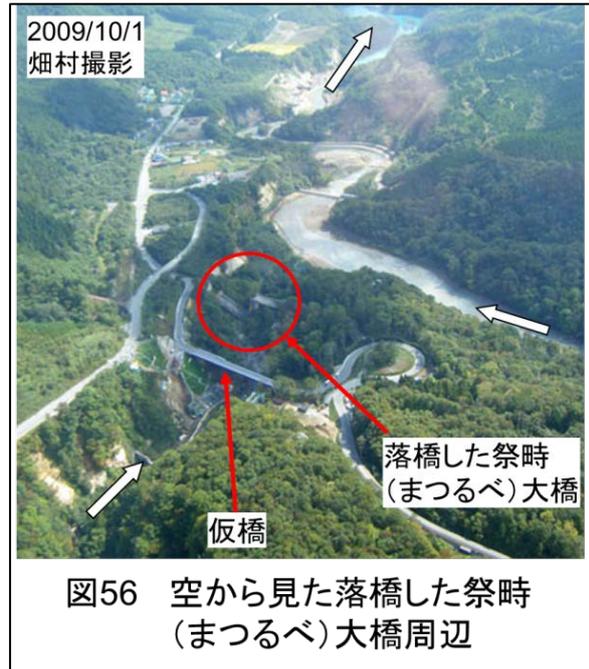
祭時大橋は地震の震央から約1.5kmのところにある(図 53). 祭時大橋の橋脚の根元の脇のところを断層がよぎっており、橋の下の地面が桁の軸方向に動いて 10m 縮まった. 95m の長さの橋が軸方向に押されて座屈したために橋が落ちた(図 54, 55). 図 56, 57 はこれを空から撮影したものである. 仮橋上に被害の説明図(図 58)が設置されていた. 図 59,60 は車で橋を見に行ったときに撮影したものである.

地震のメカニズムは西北西から東南東の方向に圧縮軸を持つ逆断層型である。逆断層というのは両方向からの圧縮が働いて、一方がもう一方の上に乗り上げるような断層である。これが祭時大橋のすぐ脇のところでも起こったために、橋が座屈したのである。

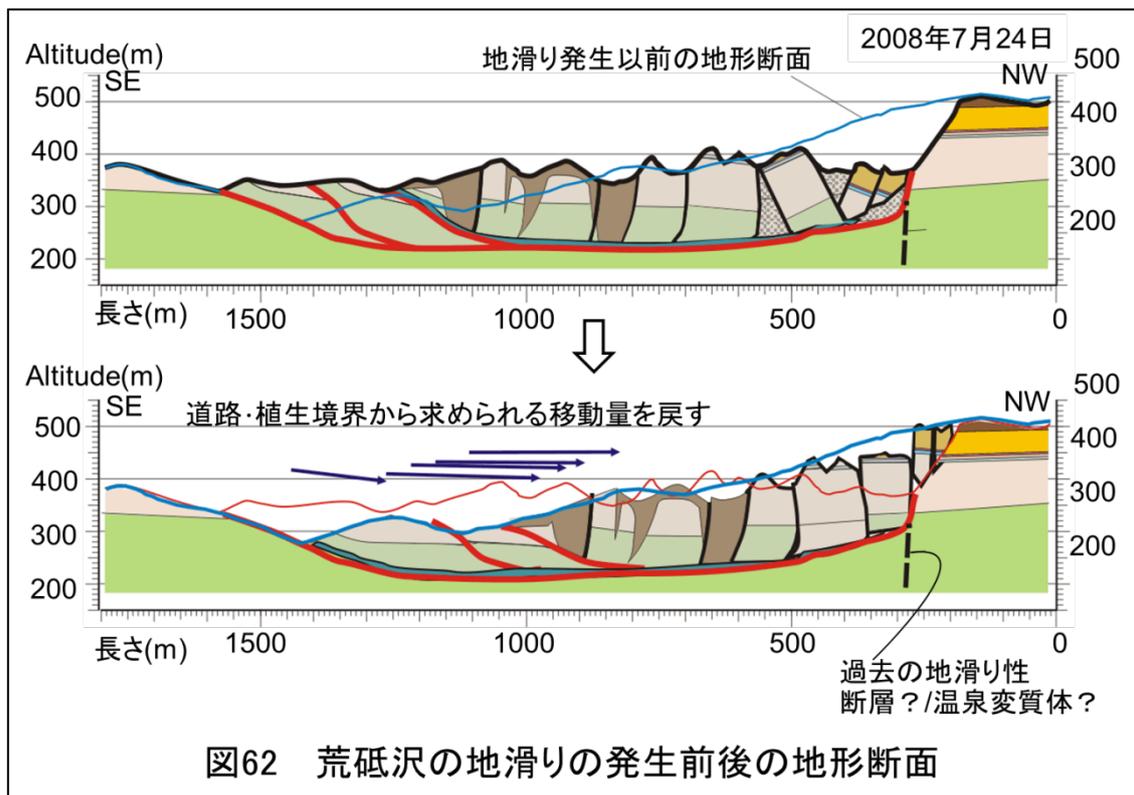
荒砥沢の地滑りを上空から見たり、地上の滑落崖の上から見たり、移動下山塊の末端部から見たりと色々な角度から見たが、ここで一番大事なことはどんな断面で何が動いたかである。その断面についての資料を図 62 に示す。図 62 の上の図は地滑り発生後の状態を描いたもので、それを道路や植生の境界、岩石の接合部分などを考えて、元に戻して並べてみたのが下の図である。

まず、地滑り部分の最上部のブロックが約 300m ずれて下の方に動く。すると次々に崩れて下にずり落ちる形になっている。最上部のブロックは大きく斜めに傾いて下のブロックに寄りかかっている形にな

っているところが面白い。

下の方を見るとまた面白い。地滑り部分の末端は崩壊して隣の山にせり上がっている。そこにさらにその後ろの部分が覆い被さるように乗上げている。荒砥沢ダムの貯水池の脇の辺りではこれが 100m くらい上までせり上がっていると書いてあった。このような断面を見ることで地滑りがどのように起こったかがよくわかる。滑った部分の底面がどんな潤滑状態になっていたのかがとても気になる。
