## 国分川分水路トンネル水没事故

【1991年9月19日、千葉県松戸市】

國島正彦，塚原沙智子<sup>(注1)</sup>

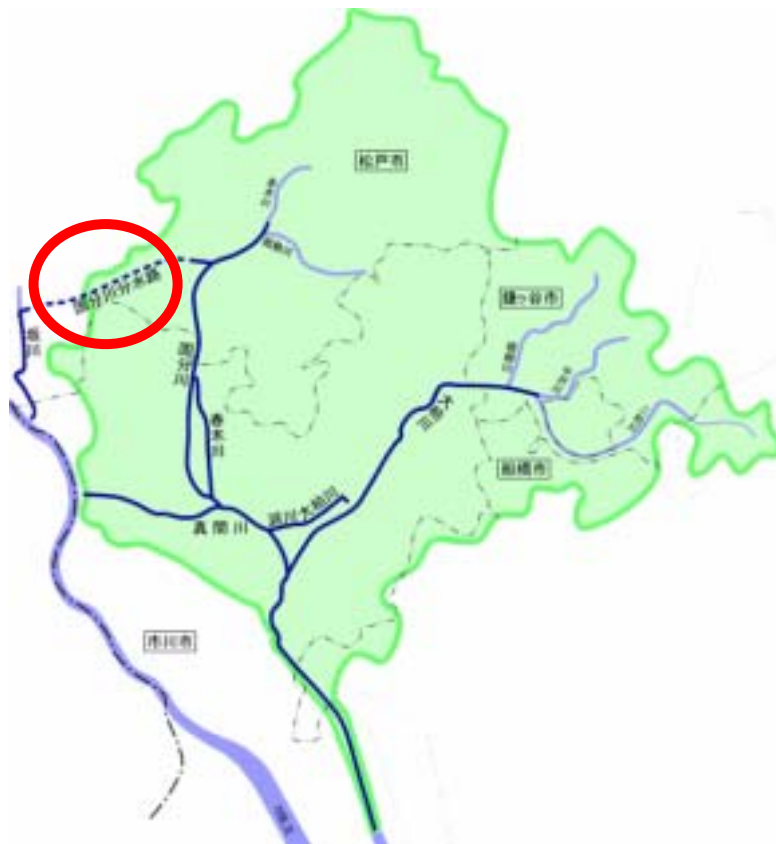
図1．国分川分水路位置図

1991年9月19日、国分川（千葉県松戸市）の水の一部を（坂川を經由し）江戸川へ放流するための分水路トンネル（図1）建設工事において、建設中のトンネルに濁流が流れ込み、坑内にいた7人全員が水死した。図2に示すのは、事故発生翌日の現場の様子である。

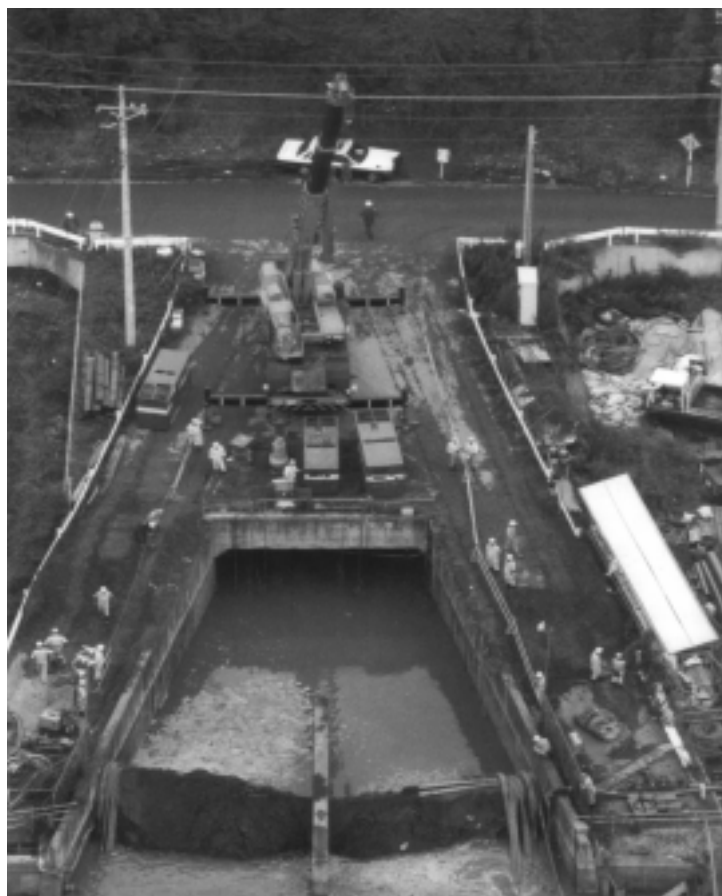
図 2 . 事故翌日(1991 年 9 月 20 日)の現場状況 (「建設事故」(日経 BP)より)

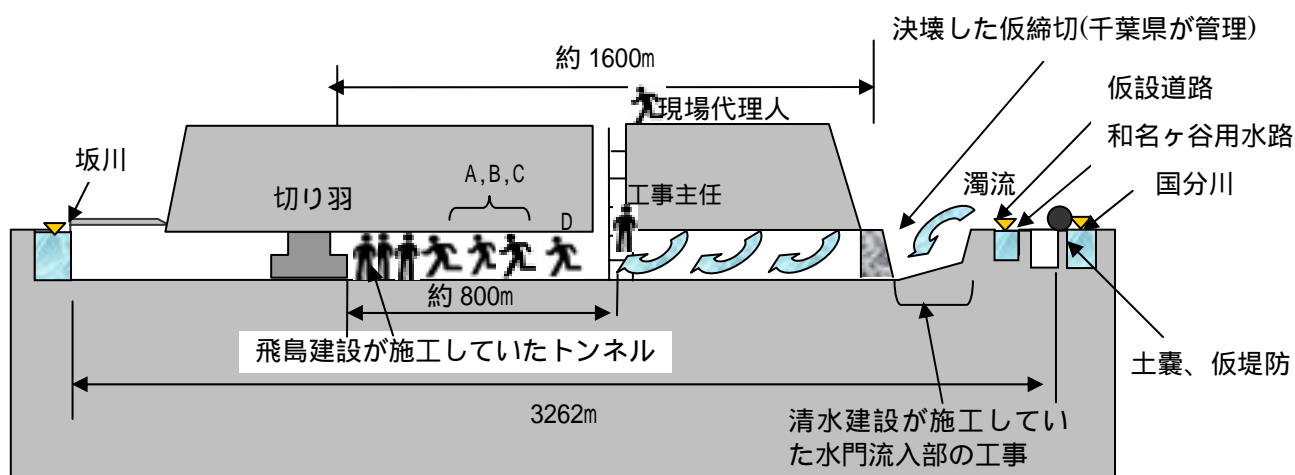
その後、千葉県国分川建設課長から飛鳥建設の現場代理人に「まだ大丈夫なので、切り羽の吹き付けをするように」という内容の電話連絡が入る。これを受けた現場の工事主任と工事係員(図3中C)は、指示変更の連絡のため豎坑を降りる。工事係員(C)はトンネルを奥へ走り、掘削作業をしていた5人にコンクリートの吹き付け作業を終えてから上がるように指示した。一方、工事主任は豎坑の下で待機していた。

図3. 坑口の仮締切の概要図(「建設事故」(日経BP),「朝日新聞1991年9月22日版」より作成)
