朱鷺メッセ連絡デッキ落下事故

【2003年8月26日20時20分頃 新潟県新潟市万代島朱鷺メッセ】

國島正彦・三浦倫秀（注1）

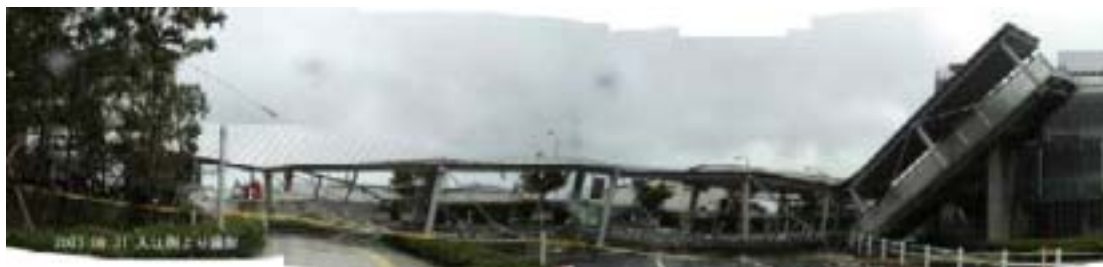
2003年8月26日20時20分頃、朱鷺メッセから佐渡汽船フェリーターミナルに渡る連絡デッキのうち、新潟コンベンションセンターから立体駐車場の間の一部が落下した(図-1, 写真-1)との電話連絡が佐渡汽船株式会社から県港湾空港局振興課万代島再開発室に寄せられた。当時、北朝鮮船の入港警備で、偶々一般市民の立入禁止措置が布かれていたためこの事故による死者及び、けが人は一人も出ていない。

写真-1 事件直後の現場（新潟県港湾局振興課万代島再開発室 HP）
