水島のタンク破損による重油流出

【1974年12月18日、岡山県 倉敷市】

赤塚広隆(高圧ガス保安協会)

小林英男(東京工業大学大学院 理工学研究科)

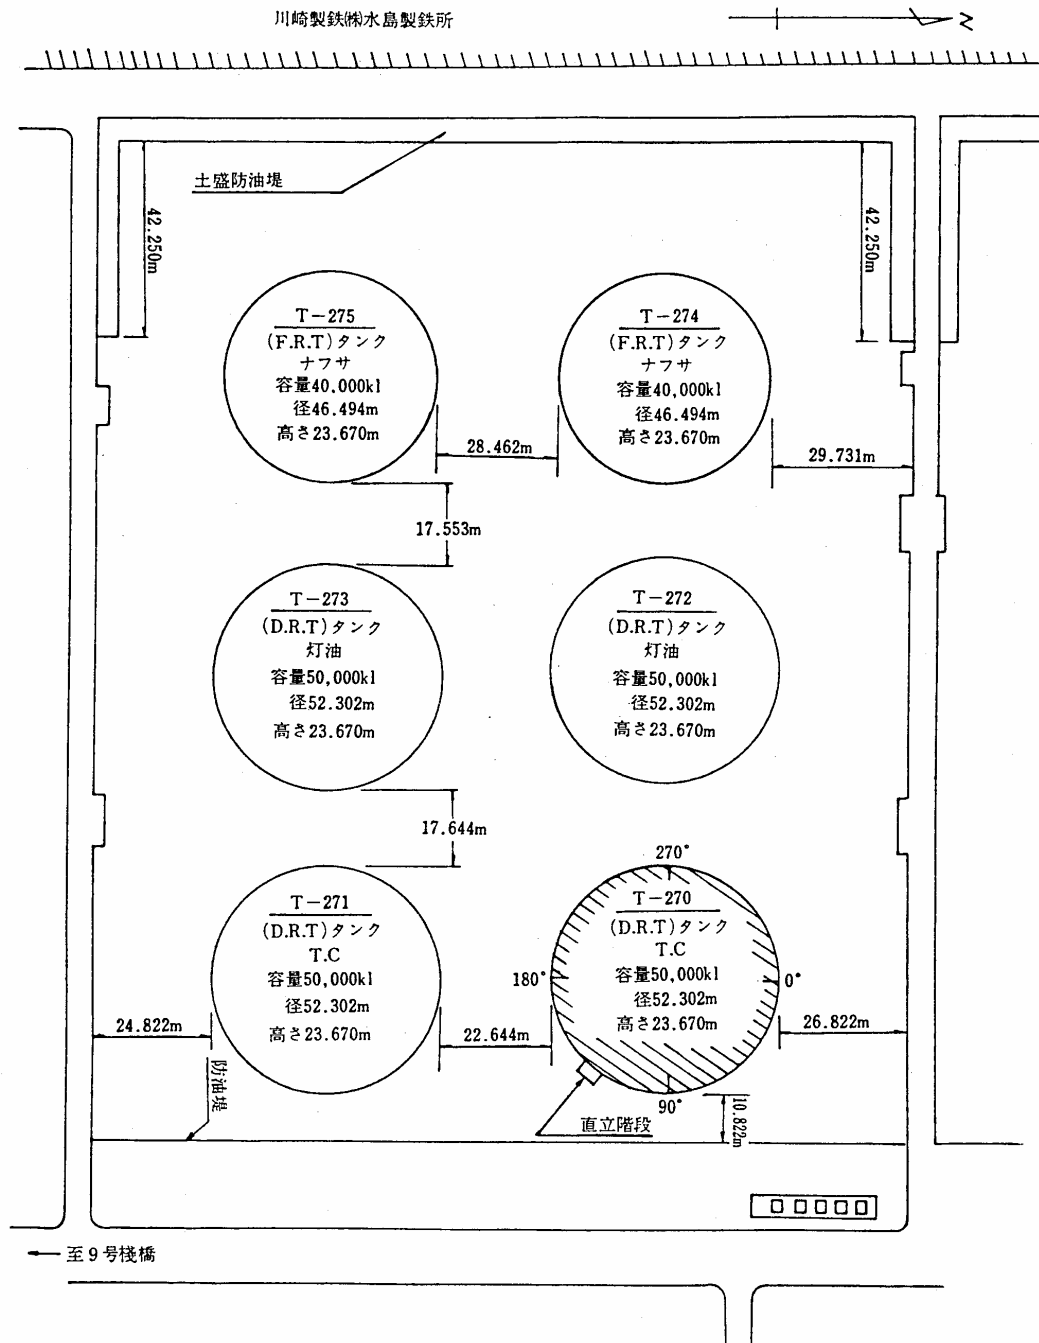
図3 T-270 設置場所

三菱石油(株)水島製油所のタンクヤードで5万キロリットルのドームルーフタンクにC重油を受入れていたところ、タンクの液位が17mに達した頃、タンク底部から油が漏れているのをパトロール中の係員が発見し操油課に通報した(図1、図2、図3参照)。宿直長は当該タンクの油を隣接タンクに移し変えるように指示した。係員が移送バルブを開いたところ、振動音を伴って大量の油が噴出し始めた。宿直長は油の噴出状況を見て全装置の緊急停止を指示するとともに消防署、海上保安庁等の関係機関に通報した。しばらくしてタンクの昇降階段(高さ19.65m、直立階段)付近の基礎部が陥没し、山砂及び碎石を押し流したため直立階段が転倒して防油堤を破壊させた(図4参照)。このため防油堤は用をなさず、流出した油が排水溝を経て瀬戸内海に拡散していった。強い風波と夜間のオイルフェンス展張作業が難航したこともあって、油の流出量は約8万キロリットル(隣接タンクから逆流したのも含む)にも及び、瀬戸内海の1/3が汚染されるという空前の大事故となった(図5参照)。流出油の損害は15億円程度にもかかわらず沿岸漁民に対する補償、流出油の回収費用及び長期操業停止などを含めると約500億円にも及ぶ膨大な損害額となった。この賠償についてユーザー、エンジニアリング会社、タンク建設会社、基礎施工会社の4社の間で長期間に渡る裁判が争われた。本事例を契機として1975年に石油コンビナート等災害防止法が制定され、線から面への規制が強化された。また1979年に消防法が大幅に改正され、タンクの基礎、本体、防油堤、その他流出防止措置に関する技術基準が詳細に規定され、さらに定期開放検査が義務付けられた。

発災タンク(直径52.3m、高さ23.67m、最下段の側板厚さ27mm、材質60キロ級高張力鋼)は使用を開始してから9ヶ月しか経っていない。破壊の発生箇所は直立階段が設置されたタンクの底部で、最下段の側板とアニュラー板(厚さ12mm、材質60キロ級高張力鋼)のすみ肉溶接部から割れが発生していた。この割れは円周方向に約13m、すみ肉溶接部からタンク中心に向かって底板(厚さ9mm、材質SS400)まで約3mに達している。また、ドーム屋根は油の急激な流出によってバキュー
