水添脱硫装置反応塔の気密試験中の脆性破壊

【1980年4月1日、山口県 徳山市】

篠原孝順（元東洋エンジニアリング(株)）
小林英男（東京工業大学大学院 理工学研究科）

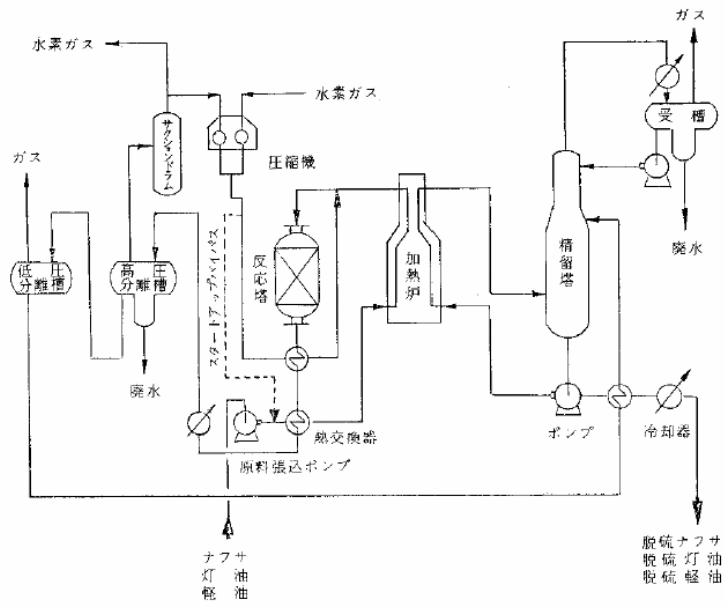
図 1 接触水添脱硫装置フローシート

出光興産(株)徳山製油所で1959年から約21年間稼動してきた軽油・ナフサ・灯油の水添脱硫装置(図1参照、9,000BPD、稼働日数:300~350日/年)の反応塔(図2参照、プラント稼働開始の後4年目に再製作したため使用期間は約16.5年、運転圧力:~50kgf/cm²、水素分圧:~39kgf/cm²、運転温度:~350°C)が、定期点検補修終了後の再稼働前のN₂ガスによる気密試験中に破裂した。大小44の破片(最大の破片:4,600kg)になって最大飛距離115mまでの範囲に飛散し、周辺機器・配管・架台などの構造物に甚大な損害を与えた。事故発生が深夜であったため、人的被害はなかった。

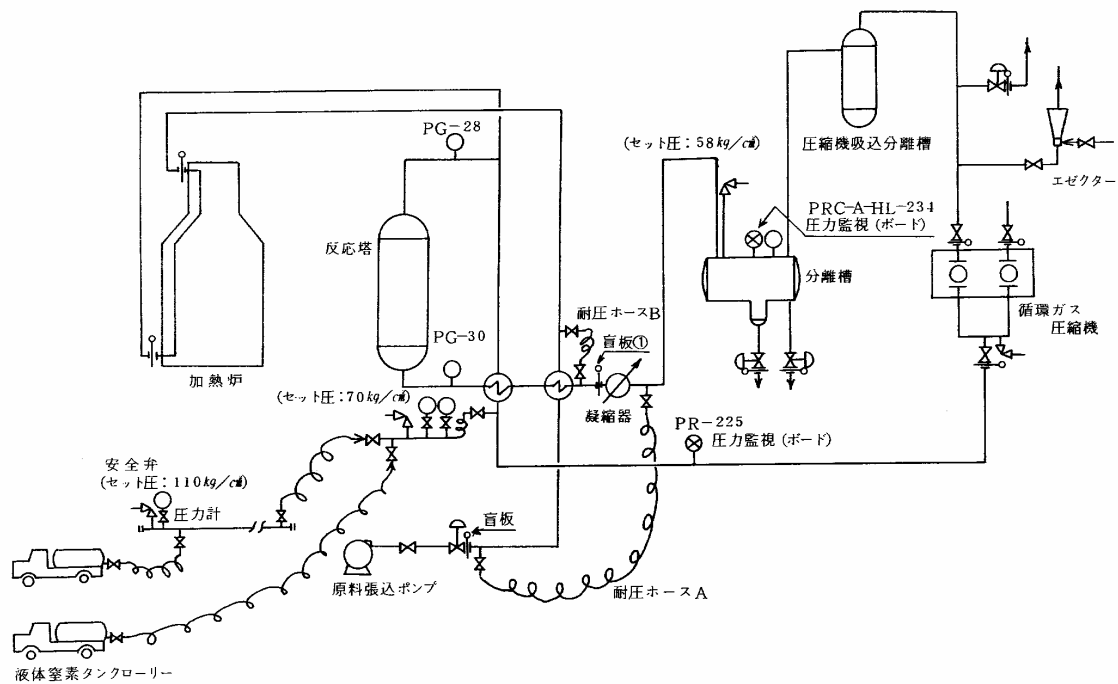
図3 接触水添脱硫装置気密テスト実施範囲

1980年3月1日、定期点検補修のため、第二接触水添脱硫装置の通常停止操作を行った。定期点検と共に、触媒充填量を増すための小改造、新触媒充填を行った後、1980年4月1日、トップノズルを復旧して高圧ガス取締法に基づく保安検査を受ける準備として、10時30分より液体窒素タンクローリーから窒素ガスを張込み気密試験を開始した(図3参照)。同日23時55分、規定圧(55kgf/cm²)に達したため(図4参照)、窒素張込みを中止しようとしていた時、反応塔が破裂した。
