## 危険学プロジェクト G10 (災害) 鬼怒川水害被災地見学印象記

危険学プロジェクト・代表  
 (株)畑村創造工学研究所・代表  
 畑村洋太郎

見学日 : 2016年10月19日(水)曇り  
 見学場所 : 鬼怒川, 小貝川, 常総市役所  
 手配・案内 : 国土交通省関東地方整備局河川部  
 国土交通省関東地方整備局下館河川事務所  
 参加者 : 畑村, 手塚, 他危険学プロジェクトメンバーなど12人  
 記録 : 2016年10月24日  
 参考資料 : 『平成27年9月関東・東北豪雨』及び『鬼怒川緊急対策プロジェクト』について(国交省関東地方整備局下館河川事務所作成)

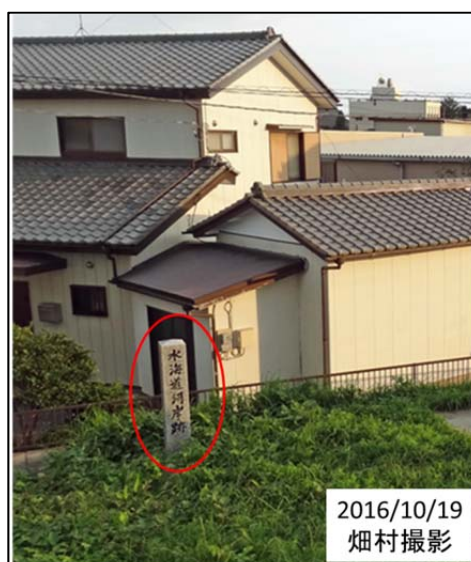
図6 水海道水位観測所の脇にある河岸跡の石碑

水位観測所の脇に昔ここに河岸があったという標識が立っていた(図6)。江戸時代の船はどのような構造だったのだろうか? 日本の河川のような急流で船による輸送をしようとする、船は底が浅くなければならない。河川の掘削をして水路を作るということをやっていたら、船の構造も底が平らな船だったのではないかと思う。推進源は多分帆だったのではないかという話だったが、そう都合よく風が吹くわけでもないから、棹も使ったに違いない。私自身が鳥取に疎開していた時の経験から、棹を使うのかと思ったが、大きな船の場合は棹では無理だろう。水路の脇で人や牛馬が引いたのではないだろうか。すると、牽引用の側道があったに違いない、と思った。注意して
