岩手宮城内陸地震見学印象記

(株)畑村創造工学研究所

<見学の概要>

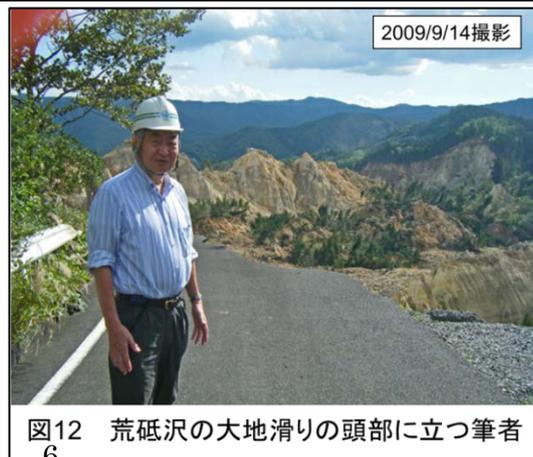
図12 荒砥沢の大地滑りの頭部に立つ筆者

図11には大地滑りの証拠がそのまま残っている。地滑りで道路がちぎれたときに、ガードレールもちぎれ、移動した山塊に千切れた白いガードレールの一端がぶら下がっているのが見える。本当に山ごと動くなどとは信じがたいことだが、事実こんなことが起こったのである。何ともものすごい景色である。滑落崖の上部に立つ筆者の写真を図12に示す。足下が150mもの断崖絶壁になっているので、足が震えてこれより端には行けなかった。

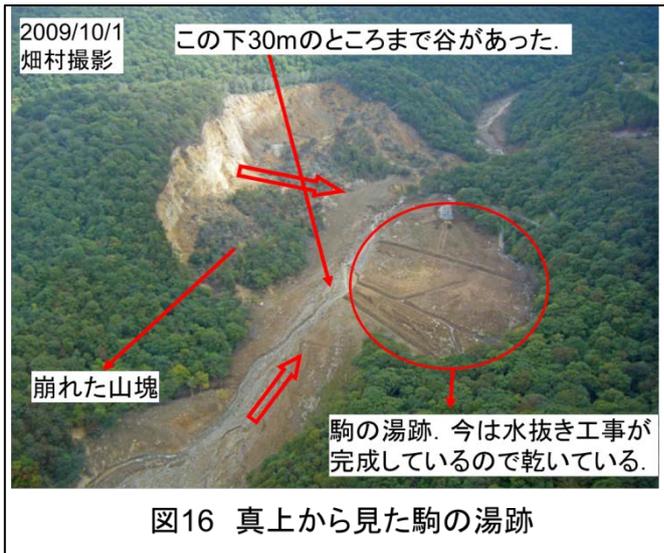
図16 真上から見た駒の湯跡

駒の湯で起こったことを図14に示す。平面図で見ると良くわかるが、30mの深さの谷の東岸の山腹が崩壊し、その崩壊した土砂が対岸の平地まで谷を一気に埋め尽くした。そこに上流のジゾウ沢からの土石流が流れ込み、温泉の建物を埋め尽くしてしまったのである。右はその断面図である。図15、16は上空から撮ったものである。

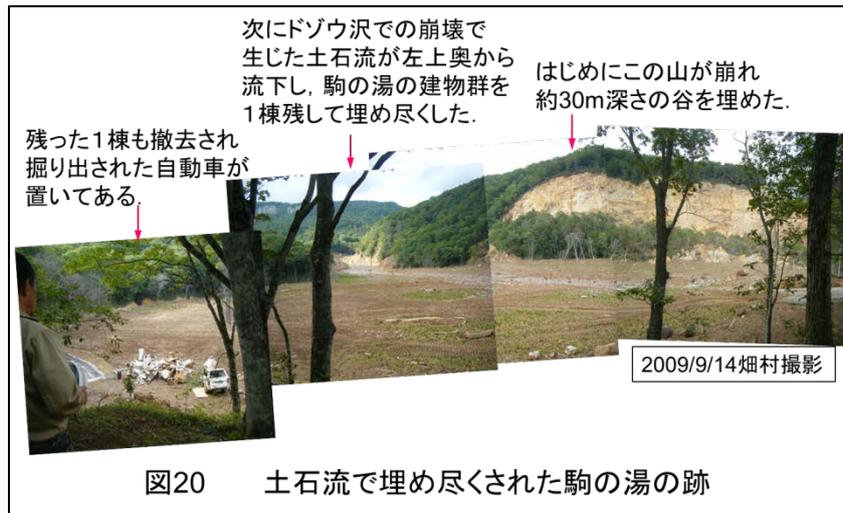
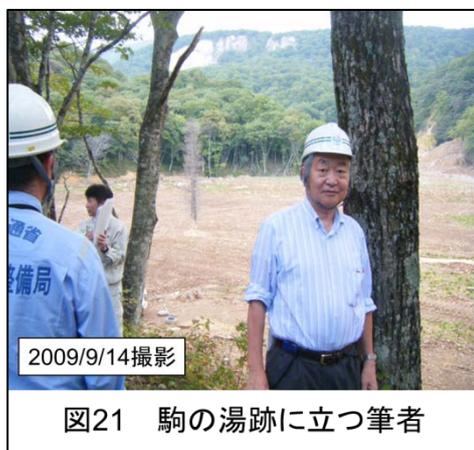
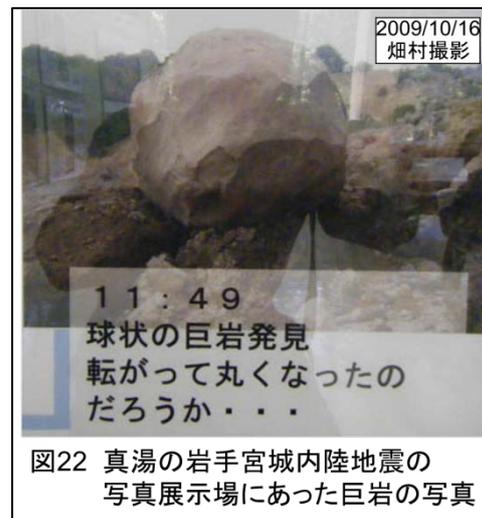
地上踏査の際に駒の湯跡を撮影したものが図20, 21である。駒の湯のあった跡は平らな土地になっており、色々なものを掘り出して片付けていた。潰れた自動車が何台も脇に置いてあったので、いかに大きな力で土石流が押し寄せたかがよくわかった。

なお、土石流については岩手県真湯にある地震被害写真の展示場の写真が面白かった。図22はそ

の1枚であるが、“球状の巨岩発見”と書いてあった。土石流の中には丸くなった石がときどき見つかるのだという話があるが、富山の常願寺川には、氾濫後に流域で発見された“大転石(だいてんせき)”という角が取れて丸くなった大石が展示してある。また津波石も角が取れて丸くなっている。石垣島かどこかで50mか100mの断崖の上に丸い石が乗っているというのを写真で見たことがあるが、波に転がされて角が落ち、50mか100mの高さにまで波で運ばれてきたことを1個の岩の形から考えつくさなければならぬ。自然の力の恐ろしさを思い知らされるのがこの丸い石である。

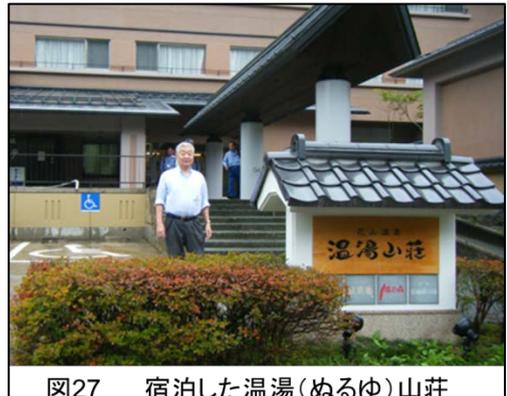
図27 宿泊した温湯(ぬるゆ)山荘

ようなものだから申し訳ない気もするが、宿も料理も温泉も、全てに満足することができた。ここで案内してくれた国交省の東北地方整備局の人達と色々な話のできたので、大変実りの多い宿泊であった(図27)。

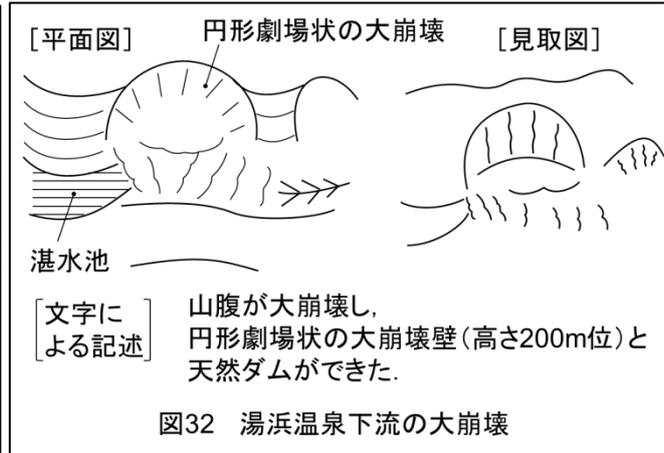
図32 湯浜温泉下流の大崩壊

湯浜温泉から 2km くらい下流で“円形劇場”と私が命名した大崩壊が起こっていた. その円形劇場形大崩壊の様子を平面図と見取り図で示す(図 32).

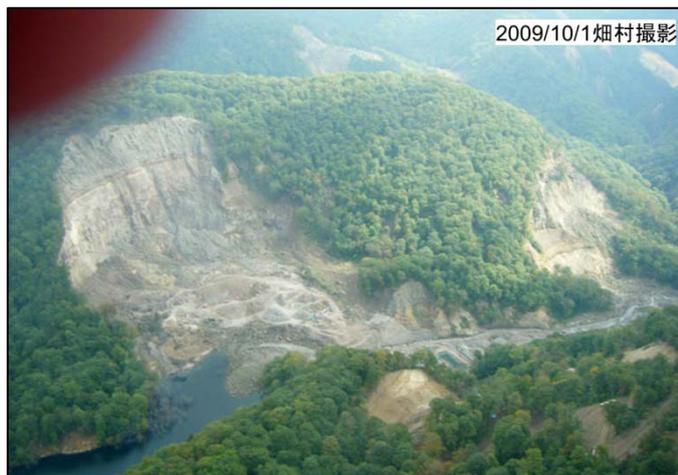
図34 空から見た湯浜(ゆばま)温泉下流の天然ダム

図 33, 34 は上空から撮影したものである. 谷の左岸が大きく崩れて谷を埋め, その上流側に水が貯まって湛水池(たんすいち)ができていた. この天然ダムが崩れると下流の栗駒市が甚大な被害を受け

るので、湛水池の水抜きが必要であった。ところが、谷の右岸にある道路から谷に下りる道がない。そこで工事に無理矢理ジグザグの道を作ったが、一本目は途中で建設を諦め、もっと下流に別のジグザグの道を作ったようだ。

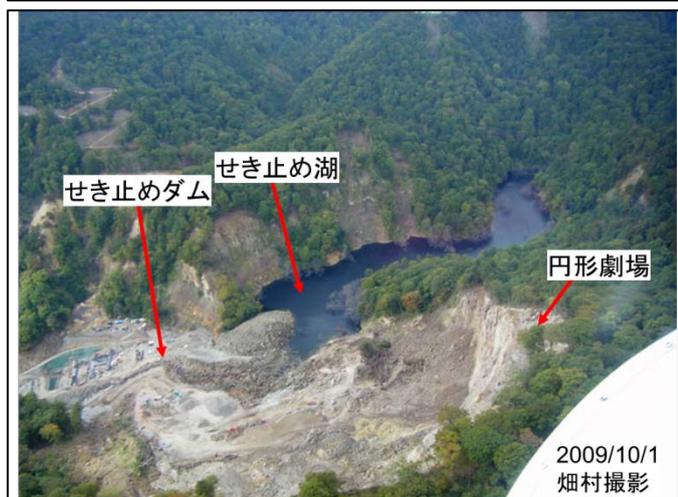
図36 大崩壊崖の真上から見たダムとせき止め湖

図 35 は下流の方から撮影したもので、崩れた土砂でダムができている様子がよくわかる。図 36 は崩壊箇所の真上から撮影したものである。これらの写真を見るとわかるように、どこか一部分だけを取り出しても全体像はわからない。結局、見取り図と全体が見えるものの両方を示したときに始めて全体像を捉えることができる。

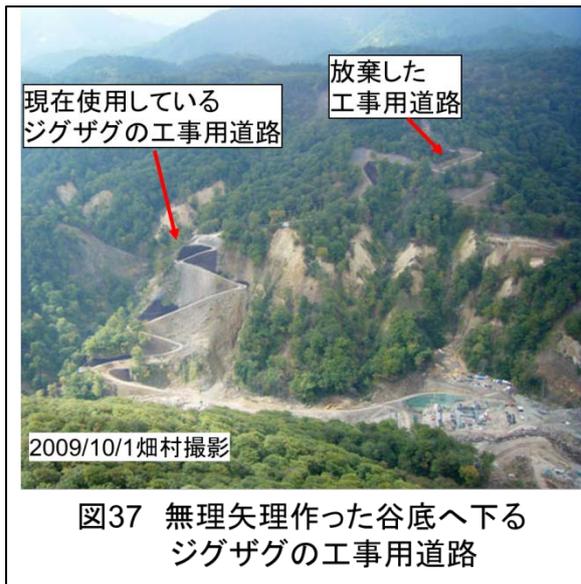
図37 無理矢理作った谷底へ下るジグザグの工事用道路

30 度ほどの急傾斜地に無理矢理作った道が図 37 である。右の方に工事途中で放棄した道が見える。

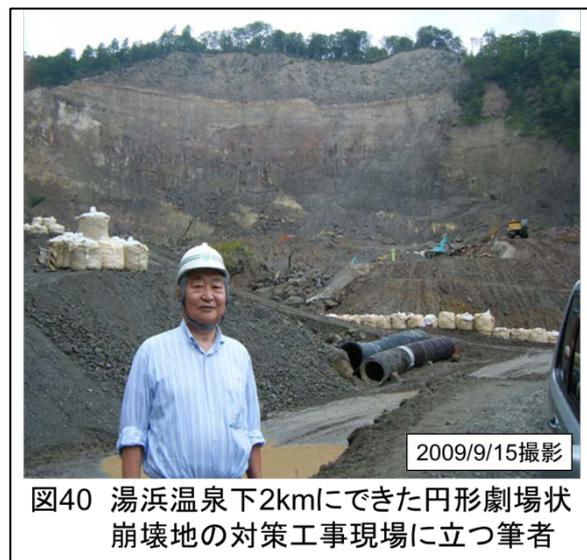
図40 湯浜温泉下2kmにできた円形劇場状崩壊地の対策工事現場に立つ筆者

谷底では湛水池の水抜きのために大規模な工事を行っていた(図 40)。直径 1.5m 位のコルゲート管のようなフレキシブルパイプや一辺が 1.5m くらいの土嚢がたくさん置いてあった。この工事を請け負っていたのは間組であった。

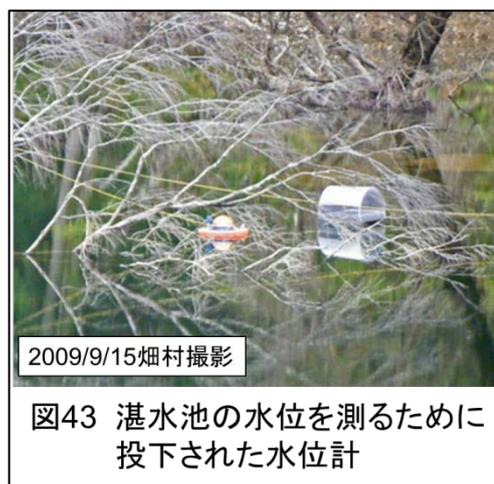
このダムが崩壊すればこれが一気に悪さをすることになる。湛水池の状態を監視するために、できた直後から水位を測る必要があった。ところが、先ほど言ったように最初は谷底まで下りる手段がなかったため、水位計をヘリコプタから投下したのだそうである。図 43 は水面に浮いている水位計である。こんなことまでして水を常時監視しないと下流の地域を守ることができない。

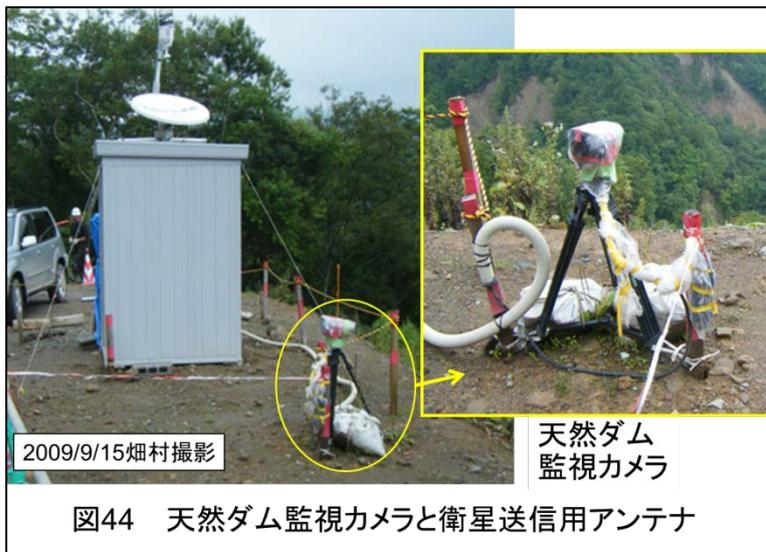
図44 天然ダム監視カメラと衛星送信用アンテナ

これとは別に、山の上の道路脇にも監視カメラを設置してダムの状態を監視していた(図 44)。ここから情報を衛星に送信して地上で受信しているらしく、カメラのすぐ脇のところに送信用のアンテナと小屋があった。

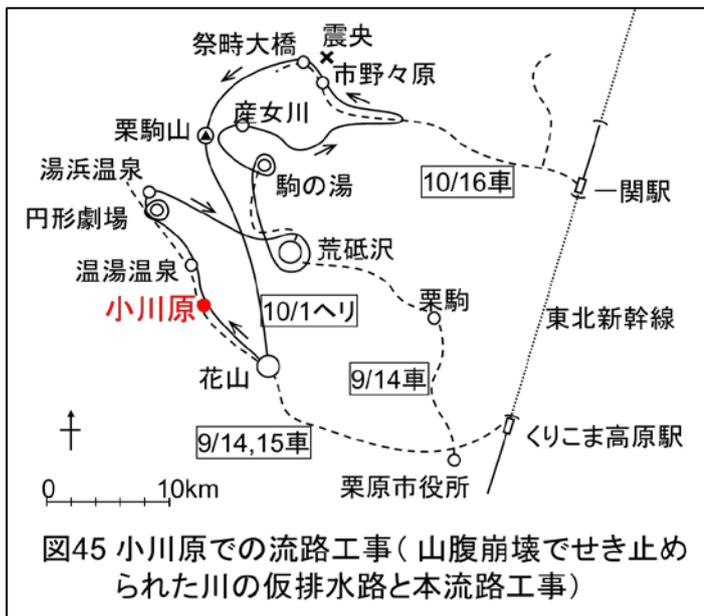
図45 小川原での流路工事(山腹崩壊でせき止められた川の仮排水路と本流路工事)

小川原での流路工事の位置を図 45 に示す. 川の脇の斜面の崩壊で流路が堰き止められできた湛水池の水をきちんと流す流路を作る必要がある. そのためには本流を作るまでの間, まず仮排水路を作って流路を確保した上で, それから本流を作る. 工事の様子を空中から撮ったものが図 46, 47 地上で撮影したものが図 48 である.

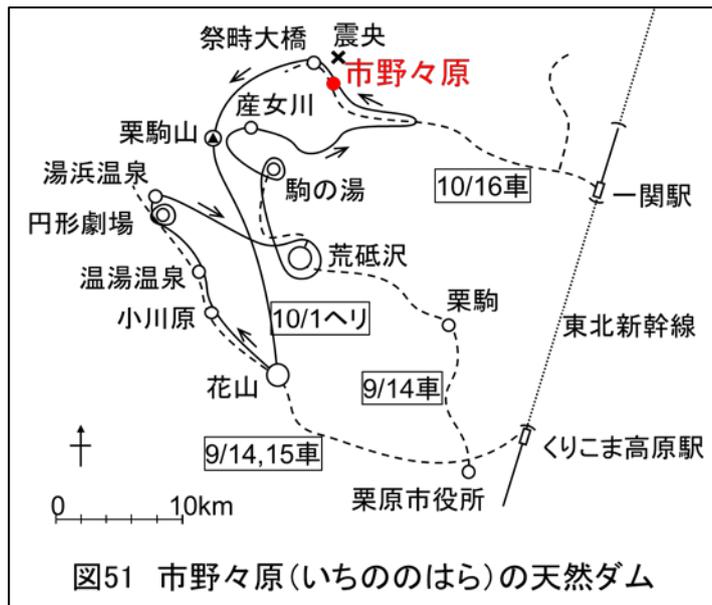
図51 市野々原(いちののはら)の天然ダム

市野々原地区では祭時大橋の近くで川がせき止められて深さ 20m の湛水池ができていた(図 51, 図 52). かなり深い谷間がダムになっていた.

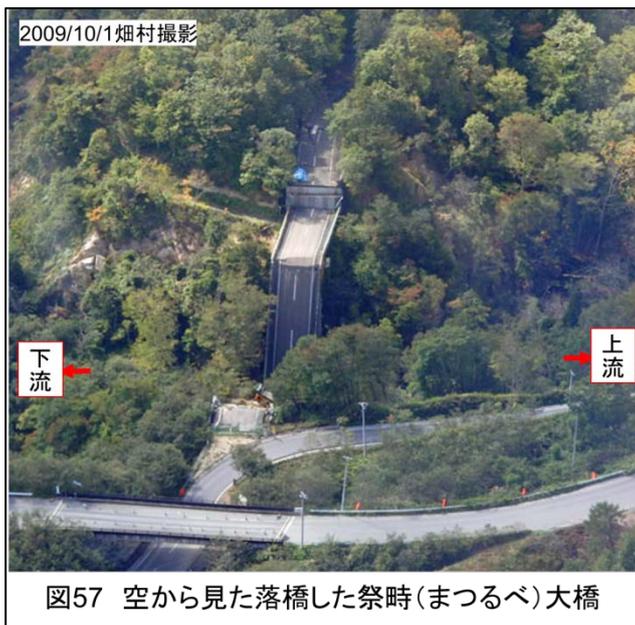
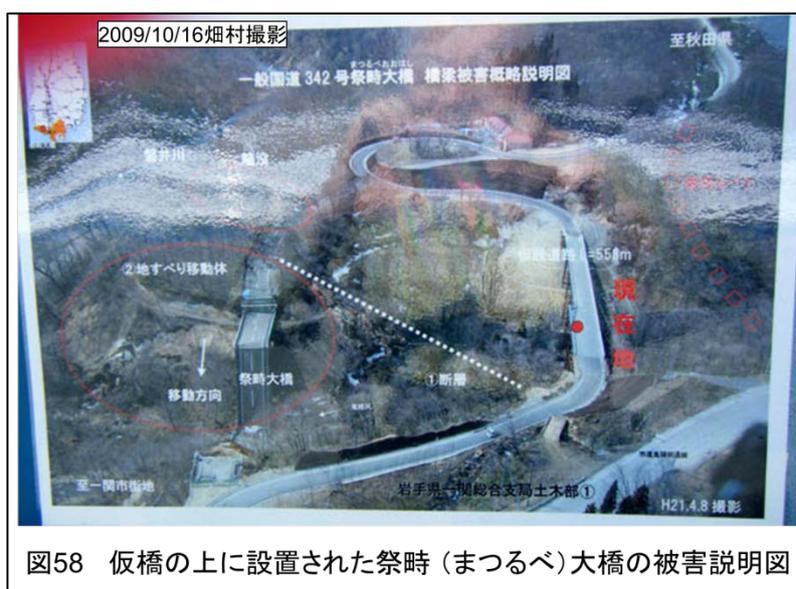
祭時大橋は地震の震央から約1.5kmのところにある(図 53). 祭時大橋の橋脚の根元の脇のところを断層がよぎっており、橋の下の地面が桁の軸方向に動いて 10m 縮まった. 95m の長さの橋が軸方向に押されて座屈したために橋が落ちた(図 54, 55). 図 56, 57 はこれを空から撮影したものである. 仮橋上に被害の説明図(図 58)が設置されていた. 図 59,60 は車で橋を見に行ったときに撮影したものである.
