技術の創造研究会 兵庫耐震工学研究センター見学印象記

技術の創造研究会会長
株式会社畑村創造工学研究所代表
東京大学名誉教授 畑村洋太郎

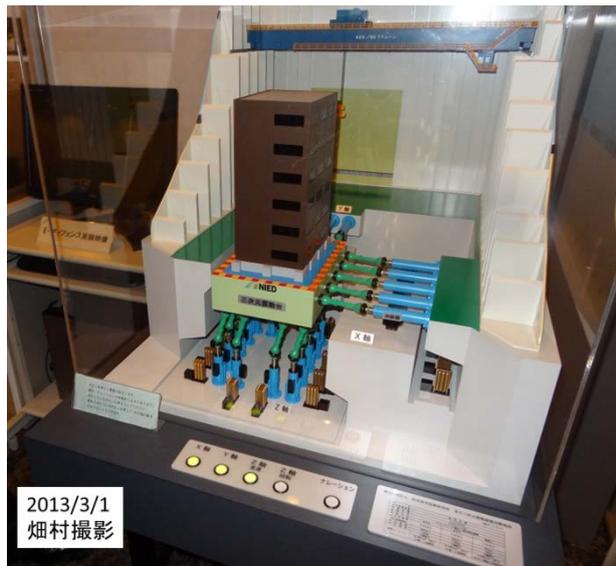
図1 Eディフェンスの加振機の模型

3次元振動の実験装置(図1, 2)のアクチュエータ(図3(後掲)), 水平方向および垂直方

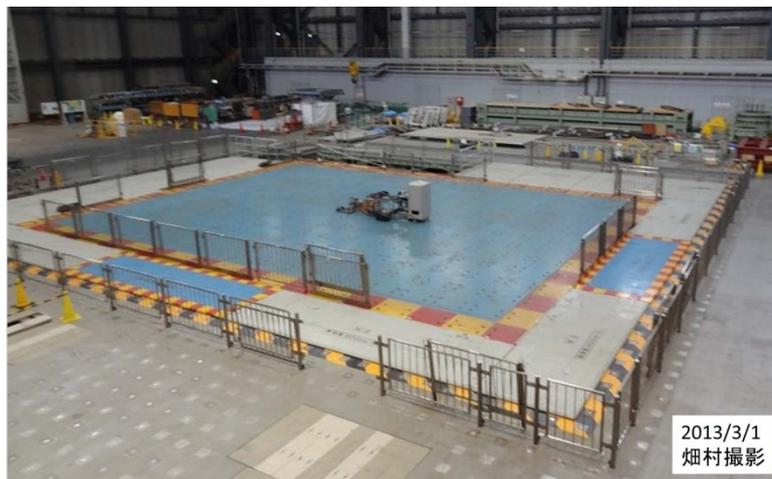
図2 震動台
(大きさ: 20m × 15m, 最大変位: 水平±100cm, 垂直±50cm,
1200トンの実大試料に水平0.9G, 垂直1.5Gの加振が可能)

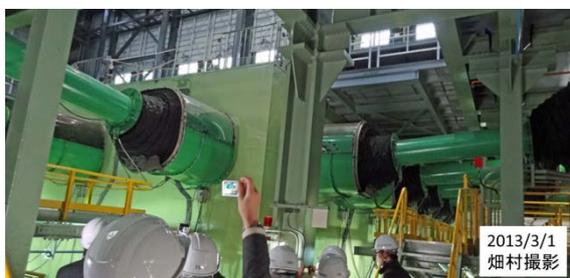
図4 XY方向の3次元継手

向の継手 (図 4, 5), 震動台を支えるスト
ッパ (図 6), 油圧アクムレータ (図 7 (後
掲)) などを実見し, 屋外にある実大実験
で壊れた建物 (図 8) などを見た.

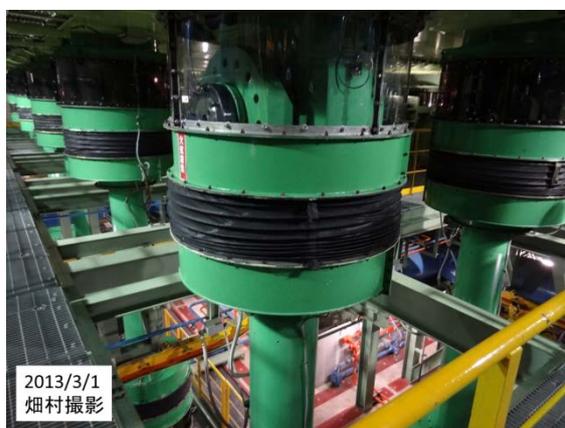
図5 Z方向の3次元継手

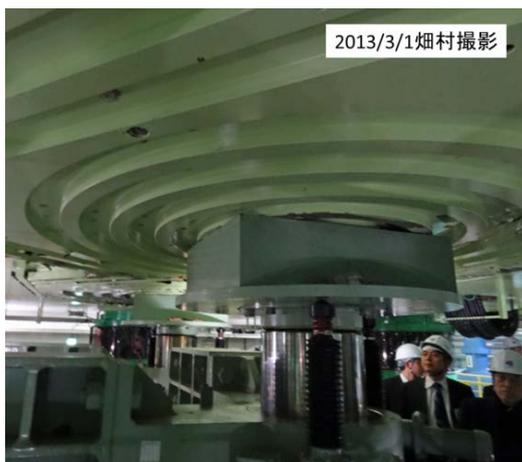
図6 Z方向のストップ

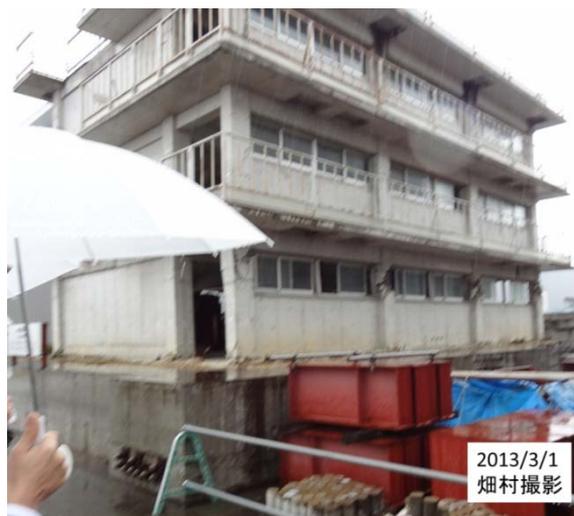
図8 実大試験で壊れたモデル校舎

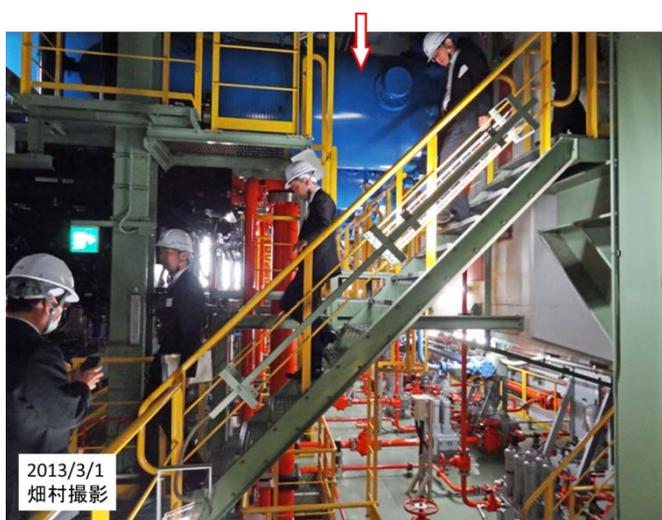
図3 水平方向の油圧シリンダ(上方の青い筒)
(内径1.5m, 外径1.8m(?))

この装置は誰も見たことがないような巨大な油圧システムである。メインのシリンダは内径が 1.5m、外径はおよそ 1.8m で、シリンダの肉厚は 150mm と推測される。シリンダのストロークが片側 1m なので、内筒の直線部分は 4m くらいあるのではないかと思う (図 3)。

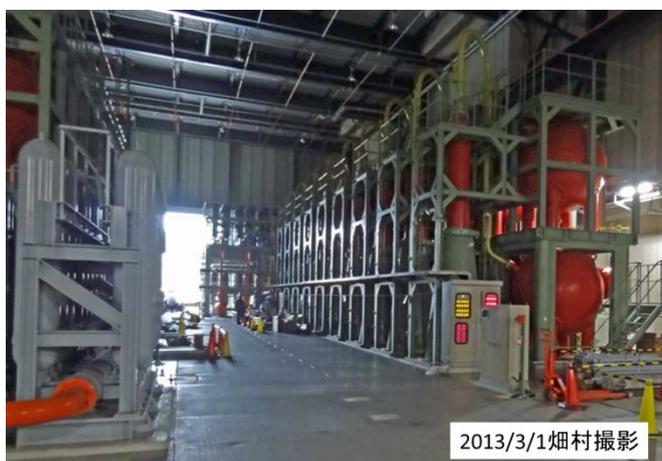
図7 駆動源となる油圧アキュムレータ

普通の建設機械や産業機械で使用する油圧は、電動のポンプで作動油を圧送し、圧力が不足する分をアキュムレータで補うと考えるのが基本である。しかし、ここではいったんアキュムレータに作動油全てを送り込み、そのガスの膨脹を使って油圧を瞬時に押し出すというメカニズムで考えられている。通常の電動の油圧機器とは全く違う駆動方法だと考えるべきである。とても面白い。

アキュムレータを見学させてもらった (図 7) が、なぜアキュムレータがこれほどゴツイものになるのかをもう少し説明してもらえたら、皆がとても納得したのではないか。これを電動でやろうと思ったら、そんなモータもないし、発電所を新たに 1 つ作らなければならなくなる。さらにまた蓄電も必要となり、こんな大がかりなものを動かすことはできないだろう。
