有珠山見学印象記

(株)畑村創造工学研究所

見学日：2008年10月20日(月)～21日(火)，両日とも晴れ

見学先：有珠山 2000 年噴火口周辺(北海道 虻田郡洞爺湖町 洞爺湖温泉)

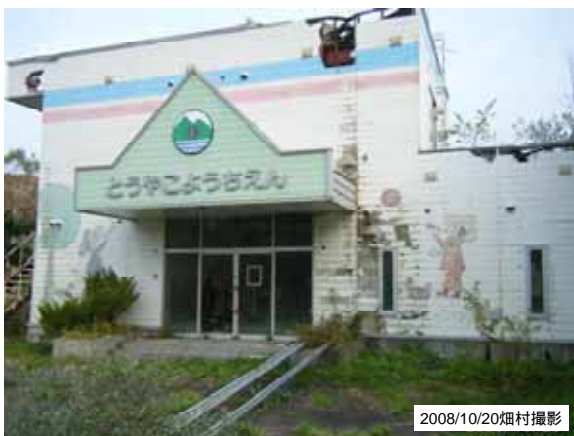
写真5 噴石で満身創痕の洞爺湖幼稚園

写真5は噴火の際におびたしい噴石が降り、そのままの状態で見学されている“洞爺湖幼稚園”である。現在、幼稚園は別の安全な場所に移転している。ここではこのように噴火で壊

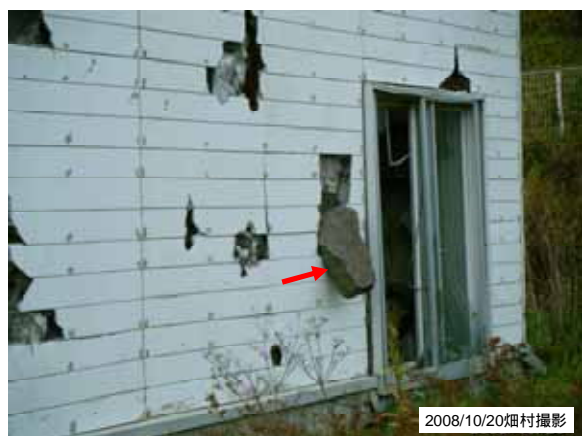
写真6 洞爺湖幼稚園の建物に突きささった噴石

れたものを災害遺構として保存している。写真6の建物の壁に突き刺さった大きな噴石をみると噴火のエネルギーがよくわかる。園庭にある池(写真7)はもともと平らだったが、噴火活動の際に地面が隆起したために傾いた。写真8は旧国道側にある幼稚園の柵であるが、右側の柵は噴火前からあるもので、もともとは垂直に立っていたが、地面が隆起したために傾いてしまったものである。左側の柵は噴火後に設置されたものである。これらの傾きの変化を見ると、大地がどのように動いたかがとてもよく分かる。

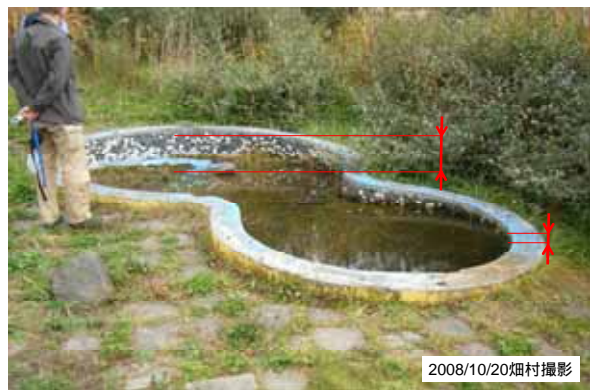
写真7 噴火の際の地殻変動で傾いた池
長さ約5mの池が約30cm傾いている。

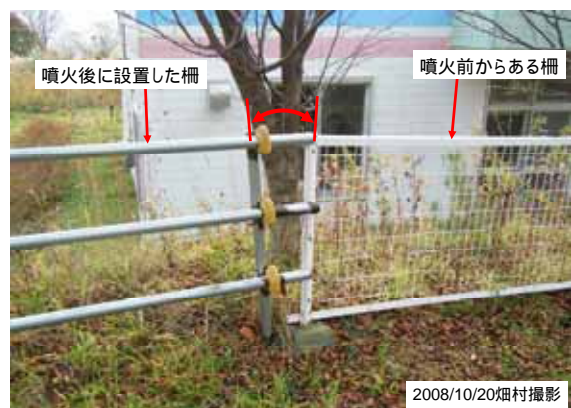
写真8 洞爺湖幼稚園の裏の旧国道での柵。
右が噴火前、左が噴火後。縦の柱の開き方で
地表の傾きの変化がわかる。約1/10位に見えた。

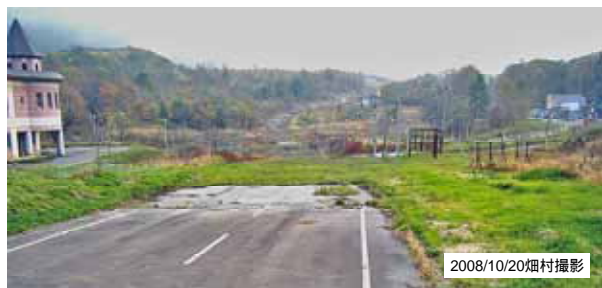
写真9 西山山麓火口群と旧230号線

写真9の道路は旧国道230号線である。元々は緩やかな下り坂の道路で、写真奥に見える上り坂はなかった。マグマが上昇して潜在ドームとなり、地盤が隆起したものである。中ほどの窪みに水が溜まり池になった。私が訪れたときは水はほとんどなかったが、一時はもっと深かったそうだ。横に見える建物は元々消防署だったが、現在は展示や休憩に使われている。

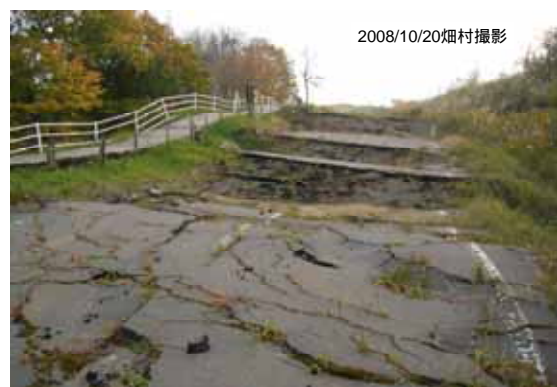
写真10の町道泉公園線は地面の隆起によって階段状になった。図2に示すように、地面がマグマの隆起によって押し上げられたときに割れて、真ん中がストンと落ちる(これをグラベン(地溝)という)。また、マグマが上昇して地面が割れて、中央が落ちる。これが繰り返されて地面が階段状になる。このグラベンの起ったところを歩いた。大きな段差が次々と連なっている。

写真10 町道泉公園線 (写真向うが隆起し、手前がずれ落ちたので、道が階段状になった。)

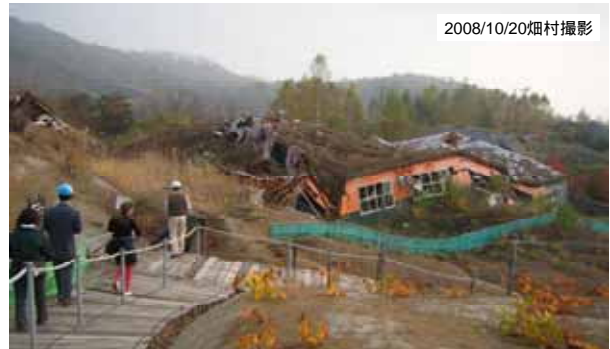
写真11 噴火でつぶされたお菓子の工場

写真11は一連の噴火とそれに伴う地殻変動で壊れたお菓子の工場である。「ジオパーク」という考えがあり、ユネスコの世界ジオパークでは『地質学的重要性だけでなく、考古学的・生態学的もしくは文化的な価値もある1ないしそれ以上のサイトを含む地域』であると定義

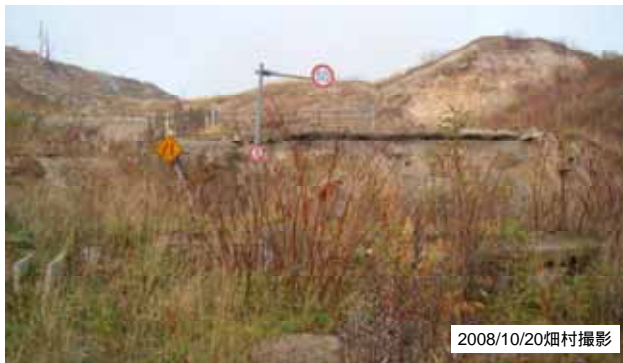
写真12 旧230号線の道路標識

写真 12 は噴火の地殻変動前は緩やかなり坂だった道路の際に立っていた道路標識である。これにより、ここが元々国道 230 号線であったことが分かる。階段状に連なった段差で火山による地殻変動の激しさが分かる。

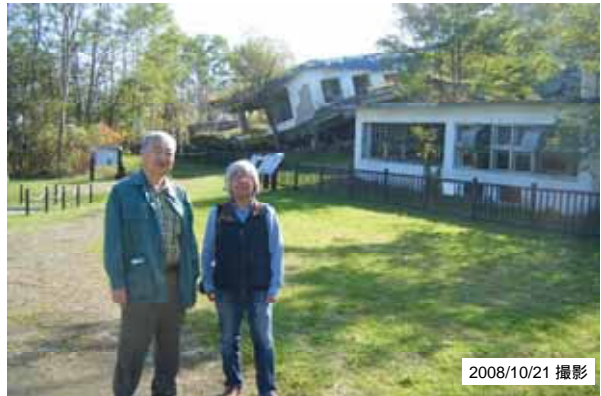
壮瞥町では、1977年の噴火の際の地殻変動によって崩れた鉄筋コンクリート3階建ての旧三恵病院とその周辺を“1977年火山遺構公園”として保存している（写真20）。ここは患者の数が約230人という規模の大きな精神病院だった。地殻変動の際の断層の真上に建っていたため、地殻変動に伴って、何ヶ月かかかってゆっくり建物が崩れたそうだ。その旧病院を撤去せずに公園にして、噴火災害を学ぶために保存している。本物の壊れたもので勉強できるなど他にない。その後この病院は洞爺湖の対岸に移転している。

写真20 噴火後の地盤の変動と地震で崩れた元精神病院の建物

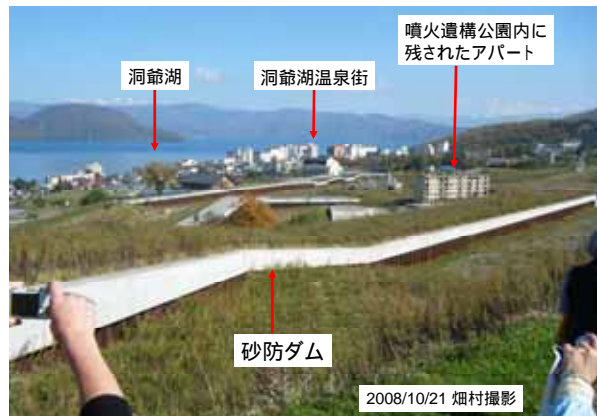
写真21は金比羅火口災害遺構散策路から洞爺湖温泉街を遠望したものである。写真左側の山が洞爺湖の中島である。洞爺湖温泉一帯には昔から温泉があったわけではなく、1910年の噴火によって温泉が出るようになり、その後町ができたそうだ。2000年の噴火の際は、この町の間近に噴火口（金比羅火口群）ができて、次々と噴火が起こったのである。その後火口から噴出した珍しい熱泥流が発生して国道の橋を押し流し、アパートや町営温泉浴場に被害を与えた。このときの熱泥流は温泉街まで到達せず、町の中心部は被害を免れたが、次に備えて泥流の流れを制御する大きな砂防ダムをここに作った。写真右に見えるのはそのときに被害を受けたアパートの一つで、噴火で起ったことを伝えるために砂防メモリアルパークとして保存したものである。元々は3棟建っていたが、これ以外は撤去したそうだ。

写真21 洞爺湖温泉裏の噴火遺構公園内の砂防ダム

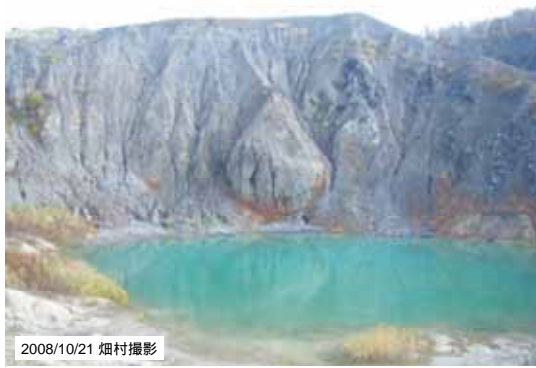
写真23は水が溜まった2000年の火口（通称“有君火口”）である。この火口には水が溜まっ

写真23 2000年の噴火口の一つ
(水が溜っているものも溜まっていないものもある.)

ているが、全ての火口に必ずしも水が溜まっているわけではない。また、ここの火口湖の水はきれいな青色をしていたが、火口湖の水はその成分によって色が違うようだ。写真 24 はその噴火口の脇に立っている見学者一行である。

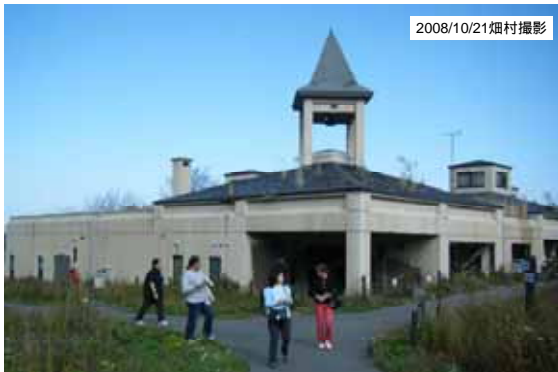
写真25 噴火遺構公園内の旧公衆温泉

写真 25 は噴火遺構公園内に保存されている旧町営温泉浴場である。中に熱泥流が入り込んでいた。

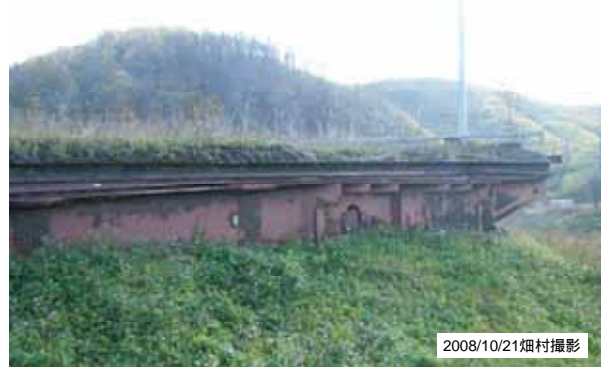
写真26 噴火遺構公園内にある泥流で流された道路鉄橋

写真 26 は流された旧国道 230 号線の道路鉄橋である。流されてアパートにぶつかってアパートの壁を壊した後、ここで止まっていた。鉄橋は川を斜めに横切っていたので、斜めの鉄橋の桁の側面の防錆塗料がはげかけている。

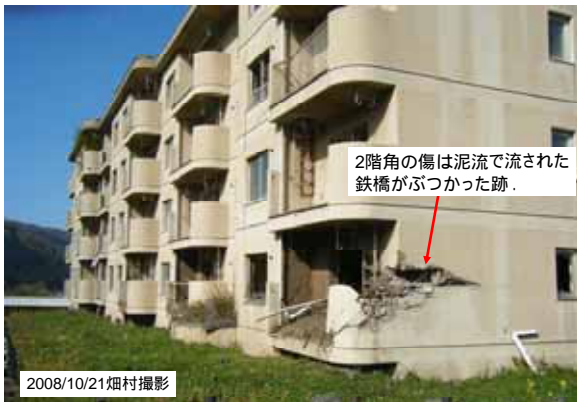
2階角の傷は泥流で流された鉄橋がぶつかった跡.

写真27 噴火遺構公園内に残されたアパート
噴石と熱泥流で使用不能に. 他のアパートは撤去された.

写真 27, 28 は噴石と熱泥流で使用不能になったアパートで、この一棟だけ保存されている。壁の傷は道路鉄橋のぶつかった跡である。アパートの内部には流れ込んだ土砂がそのままに残されていた。このアパートの屋根は噴石によって穴がたくさん開いていた。

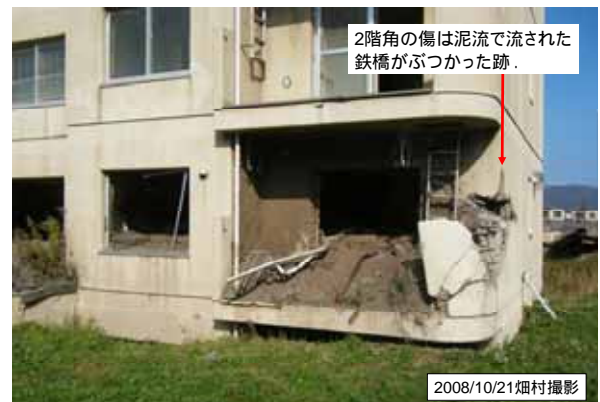
2階角の傷は泥流で流された鉄橋がぶつかった跡.

写真28 熱泥流がたまったままのアパート2階
右端の傷は鉄橋がぶつかった跡.

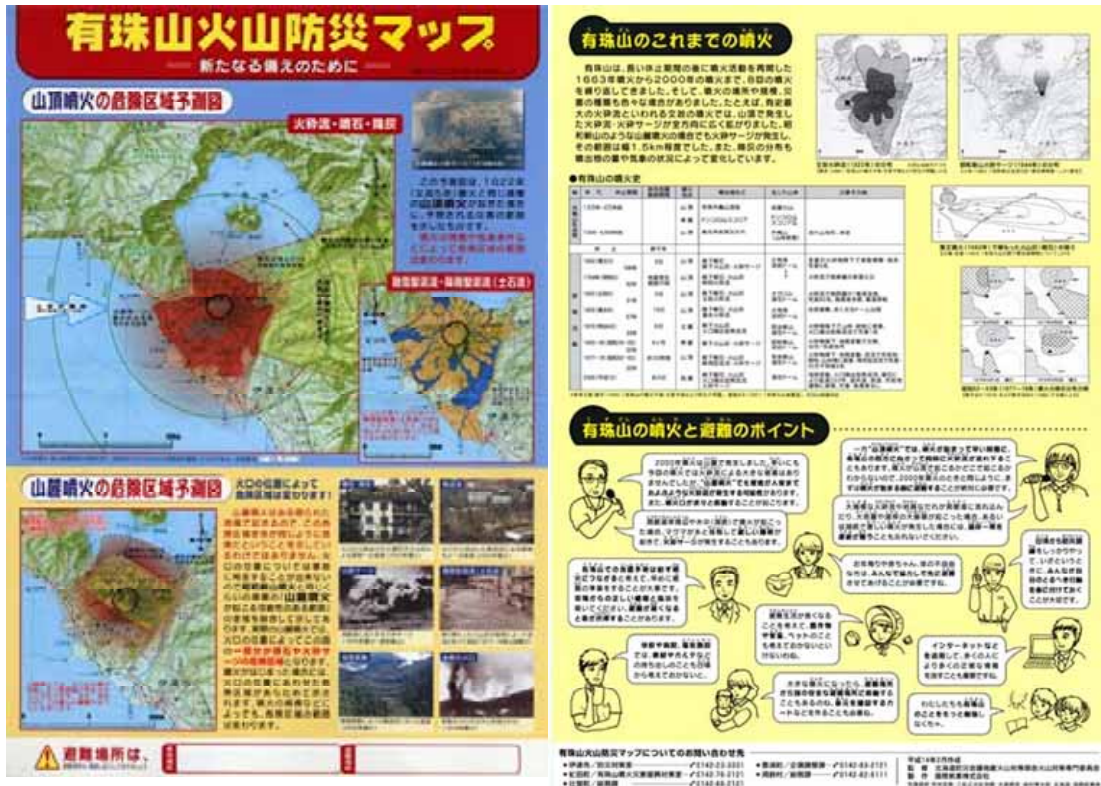
図3 有珠山火山防災マップ

図 3, 4 が住民に配布した有珠山火山防災マップ（ハザードマップ）の平成 14 年版である。

表には、まず過去の噴火と同規模の山頂噴火が起きた場合に火砕流・火砕サージ・噴石・降灰が予想される危険区域が描かれている。また、その場合に泥流に襲われる可能性のある区域の図がある。次に、山麓噴火が起こる可能性のある危険区域が描かれた図がある。それ以外に、過去の噴火や噴火の被害の写真が掲載されている。これだけのことが描いてあると、有珠山の噴火についていやでも立体像ができる。

裏側には、過去の噴火の際の被害状況を表した図や、有珠山の噴火史が書いてある。最近の 100 年間の噴火状況を見ると、約 30 年に 1 度噴火していることがわかる。さらに、有珠山の噴火の特徴や備えるべきこと、避難のポイントなどが書いてある。たとえば、日頃から考えておくべきことや、湖底で噴火が起こると津波が起こる可能性があることを知っておくべきこと、などが書かれている。

ここで大事なことは、この 1 枚の紙に噴火の歴史と将来の予測という時間軸が入っていることである。空間的には、風向きなどによって被害地域が変化する可能性があることや、過去の泥流が流れた地域、火砕流が走った地域が描かれている。さらに、一人一人がどうするべきか
